Adresse des travaux
17 route des Vignes, 00600 Les Exemples

Recherche de fuite et réparation

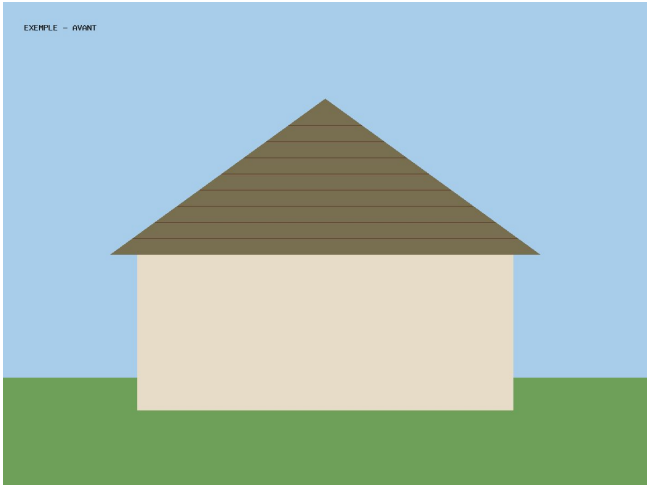
Recherche de la fuite au-dessus de la chambre.
Remplacement de 8 tuiles cassées.

Plusieurs tuiles fendues par le gel. Liteaux en bon état (exemple).

Prévoir un démoussage d'ici 2 ans (exemple).

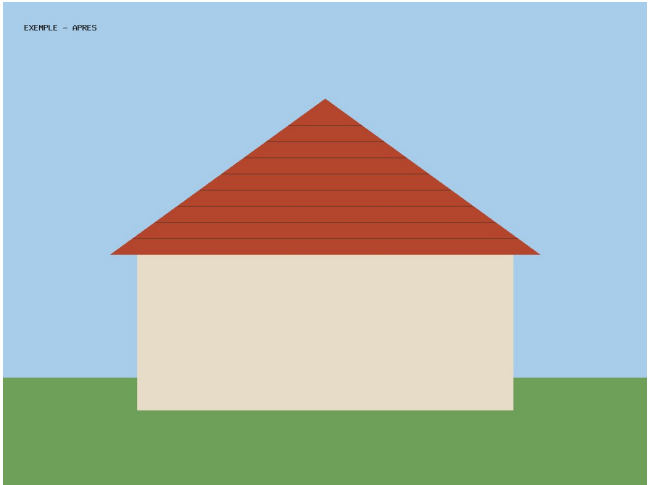
Avant — Tuiles cassées côté jardin (exemple)

Après — Tuiles remplacées (exemple)
