Couverture Démo
1 rue de l'Exemple
00000 Ville-Démo
Tél. 01 00 00 00 00 · contact@couverture-demo.test

Recherche de fuite et réparation

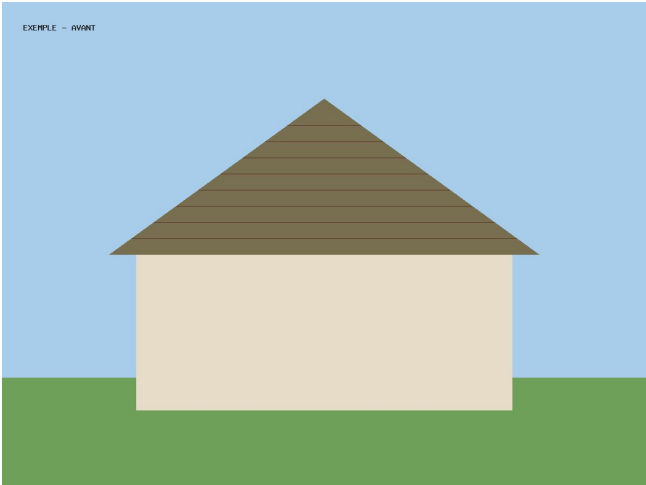
Plusieurs tuiles fendues par le gel. Liteaux en bon état (exemple).

Recherche de la fuite au-dessus de la chambre.
Remplacement de 8 tuiles cassées.
