PROJETO ARQUITETÔNICO
LEI COMPLEMENTAR Nº 84 DE 1993

ASSUNTO: CONSERVAÇÃO E RECUPERAÇÃO DE FACHADA IMÓVEL NP1
LEVANTAMENTO DE PATOLOGIAS
LOCAL: PRAÇA RUY BARBOSA, S/N, CENTRO
SANTOS/SP
PROP. MITRA DIOCESANA DE SANTOS
IGREJA DE NOSSA SENHORA DO ROSÁRIO

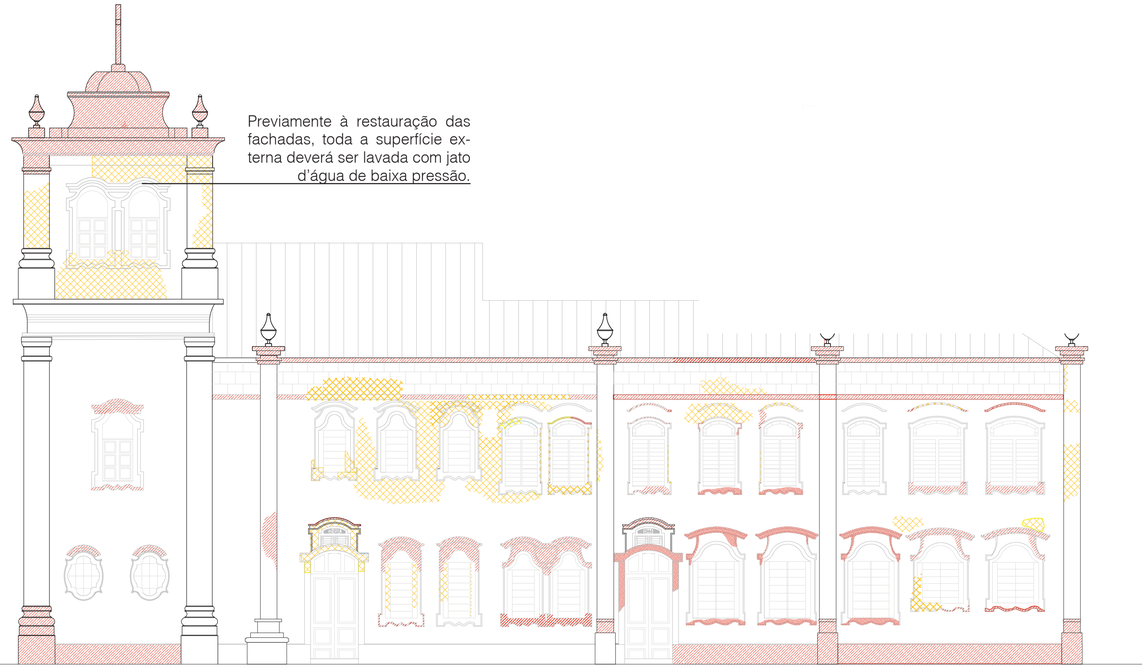
Fachada Oeste | Mapeamento de danos |Esc. 1:100

- SUJIDADE*
- VEGETAÇÃO
- DESPLACAMENTO
- INTERVENÇÕES INDEVIDAS
- UMIDADE**

* Devido a falta de manutenção do imóvel, podemos considerar a presença de sujidade em sua área total dos fachadas.

** Umidade acumulada em todos os relevos do edificação, fato natural em construções desse tipo.

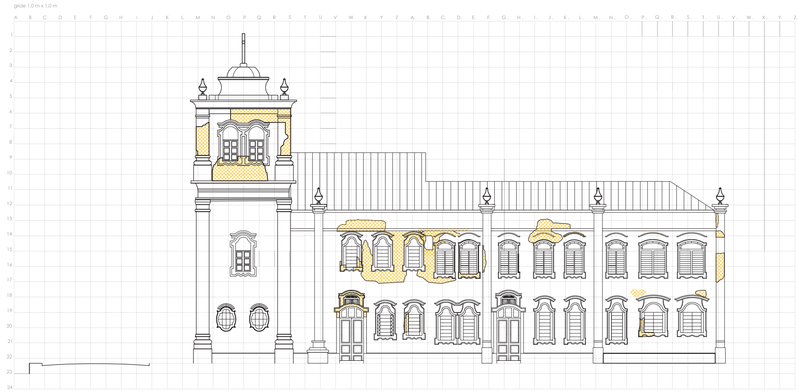
Localização específica de desplacamento de massa raspada em grid:

- DESPLACAMENTO
