VIÑAS NORTE

Renivelación de Losas — Resumen General

Manzana 7 y Manzana 14 · con hojas digitalizadas

Levantamiento de niveles de losa (renivelación) previo a la colocación de piso.
Se miden cotas en una malla de puntos; el promedio de desnivel define el espesor
de mortero premezclado y su volumen (m^3) por planta.

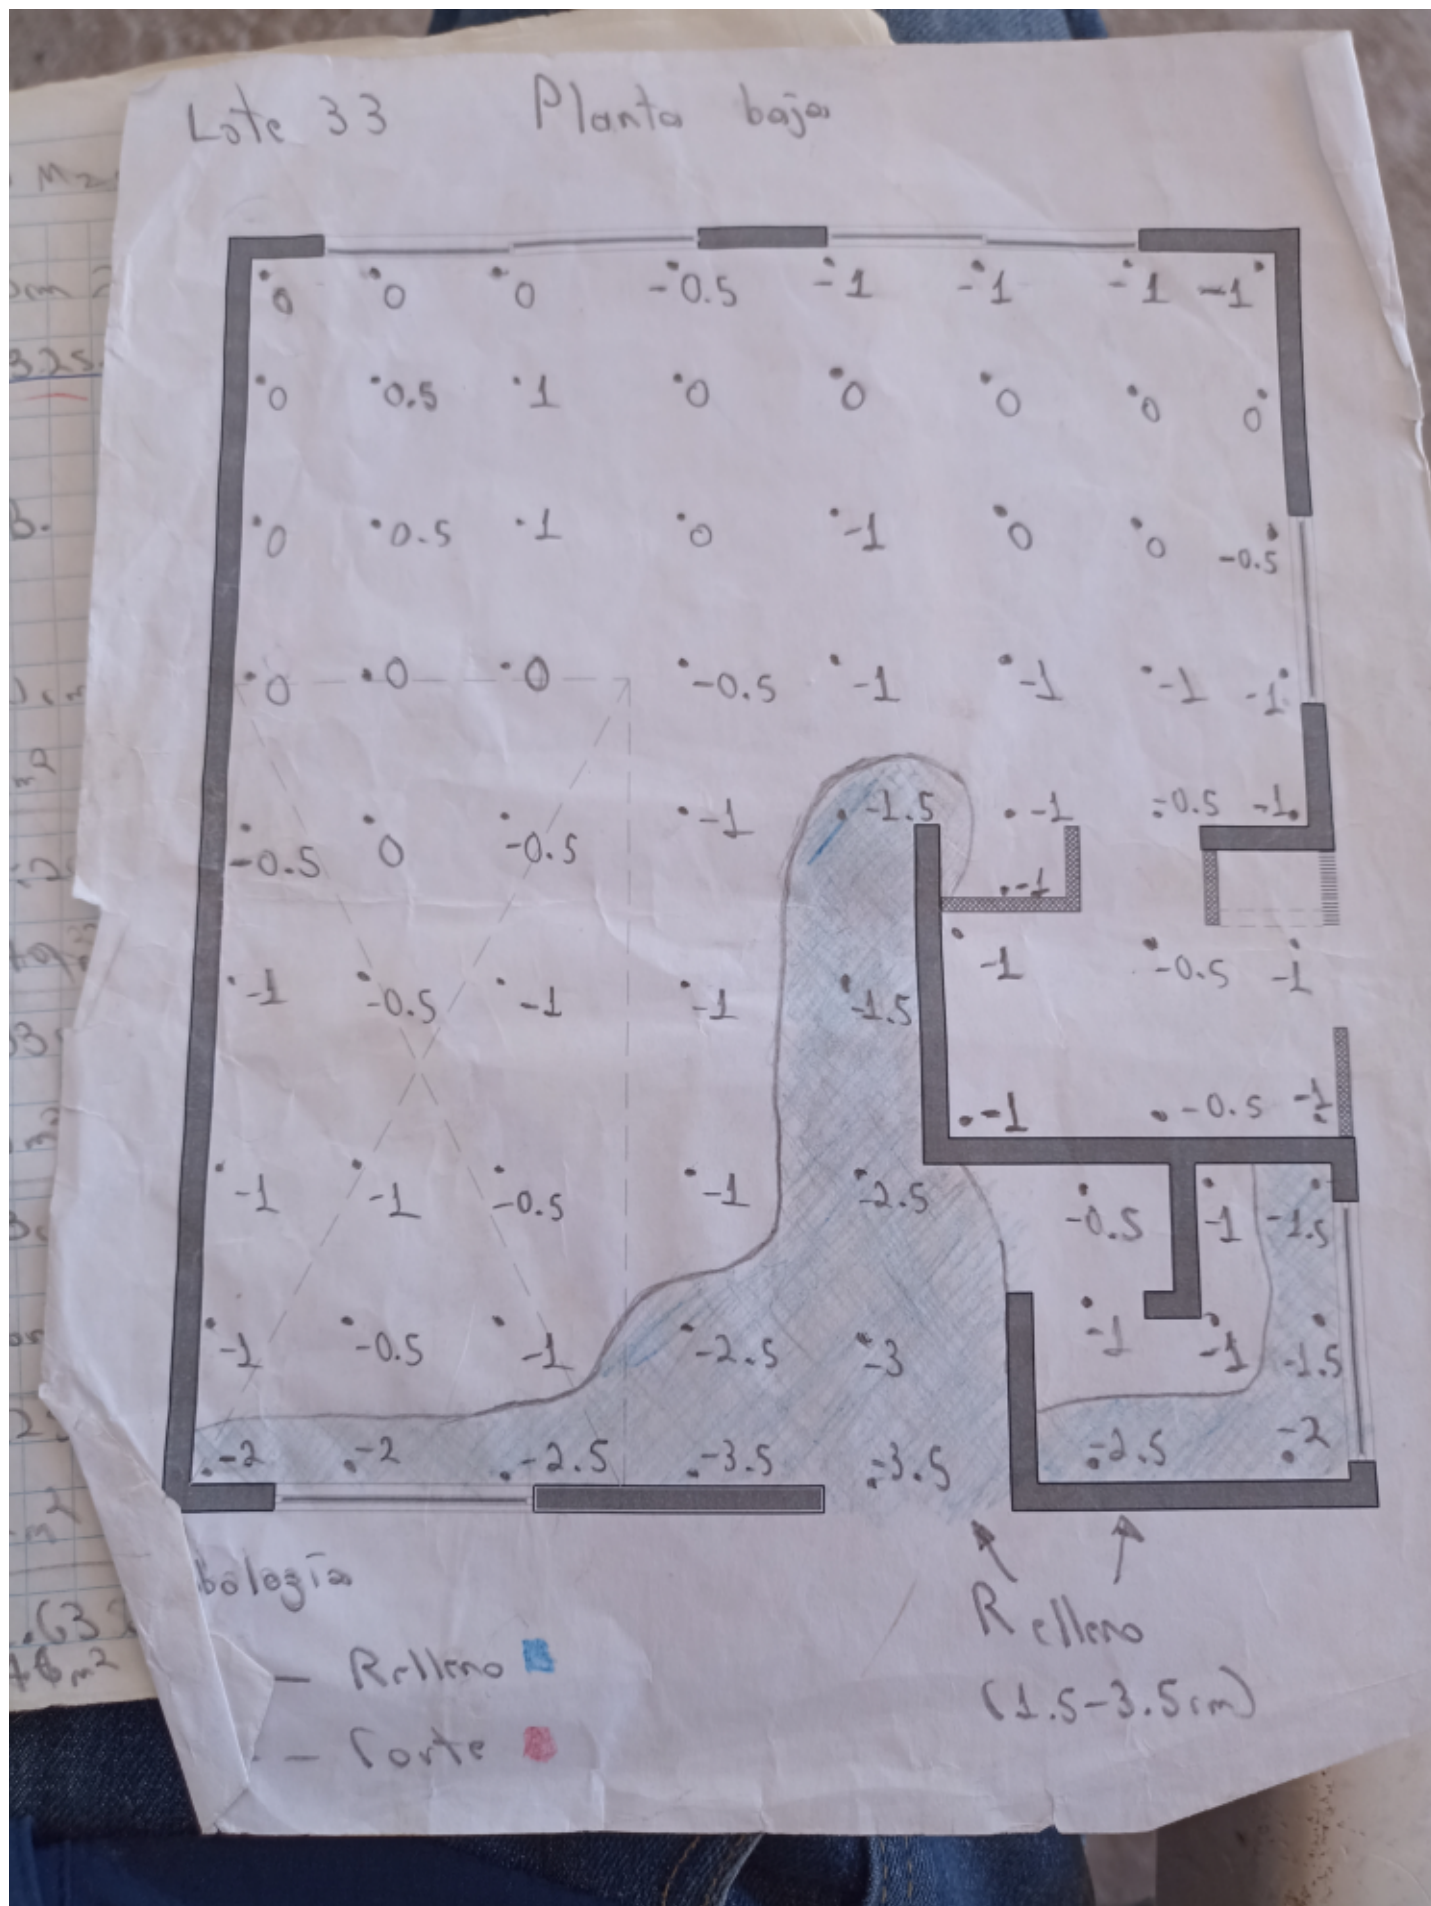
LOTE 33 · MZA 14 (CABERNET) — PLANTA BAJA

Hoja digitalizada · 72.63 m² · prom. 1.84 cm · mortero 1.34 m³

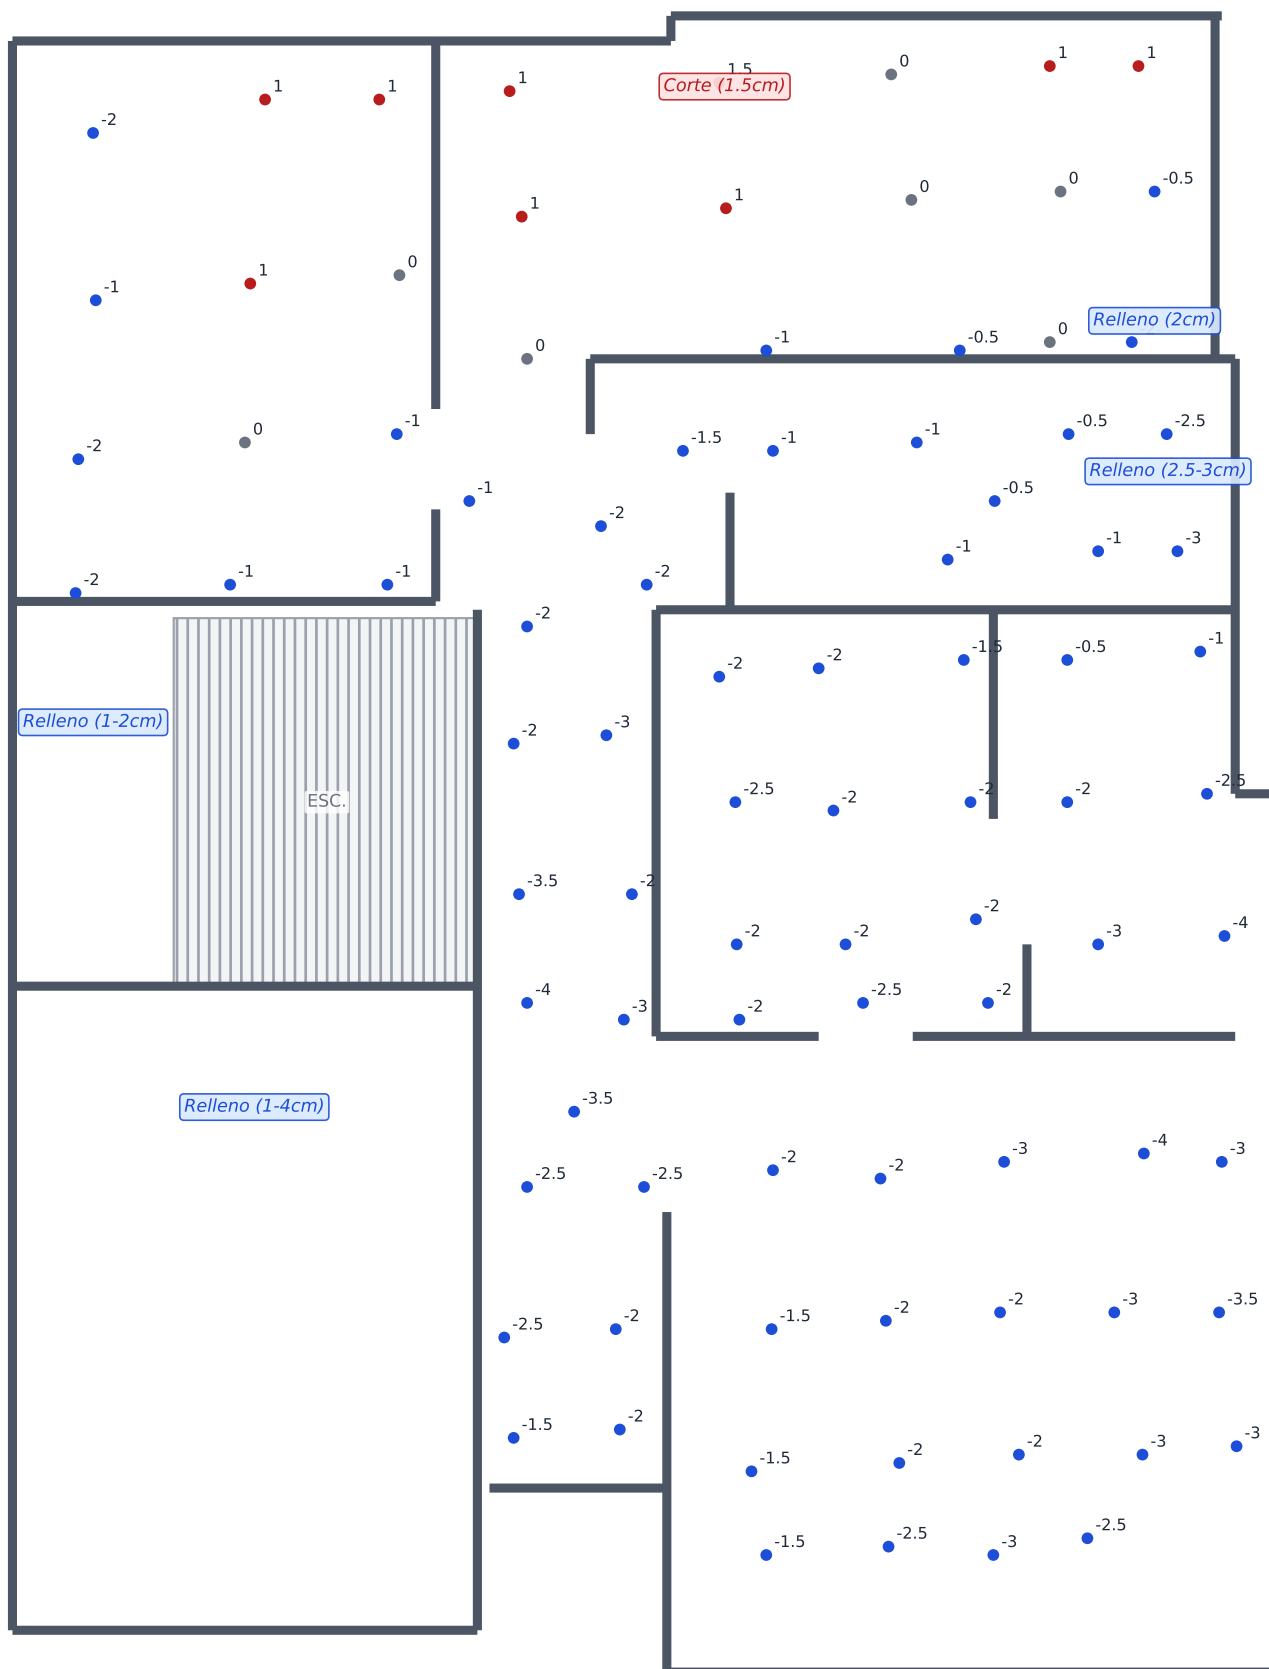
LOTE 33 · MZA 14 (CABERNET) — PLANTA ALTA

Hoja digitalizada · 65.21 m² · prom. 2.94 cm · mortero 1.88 m³

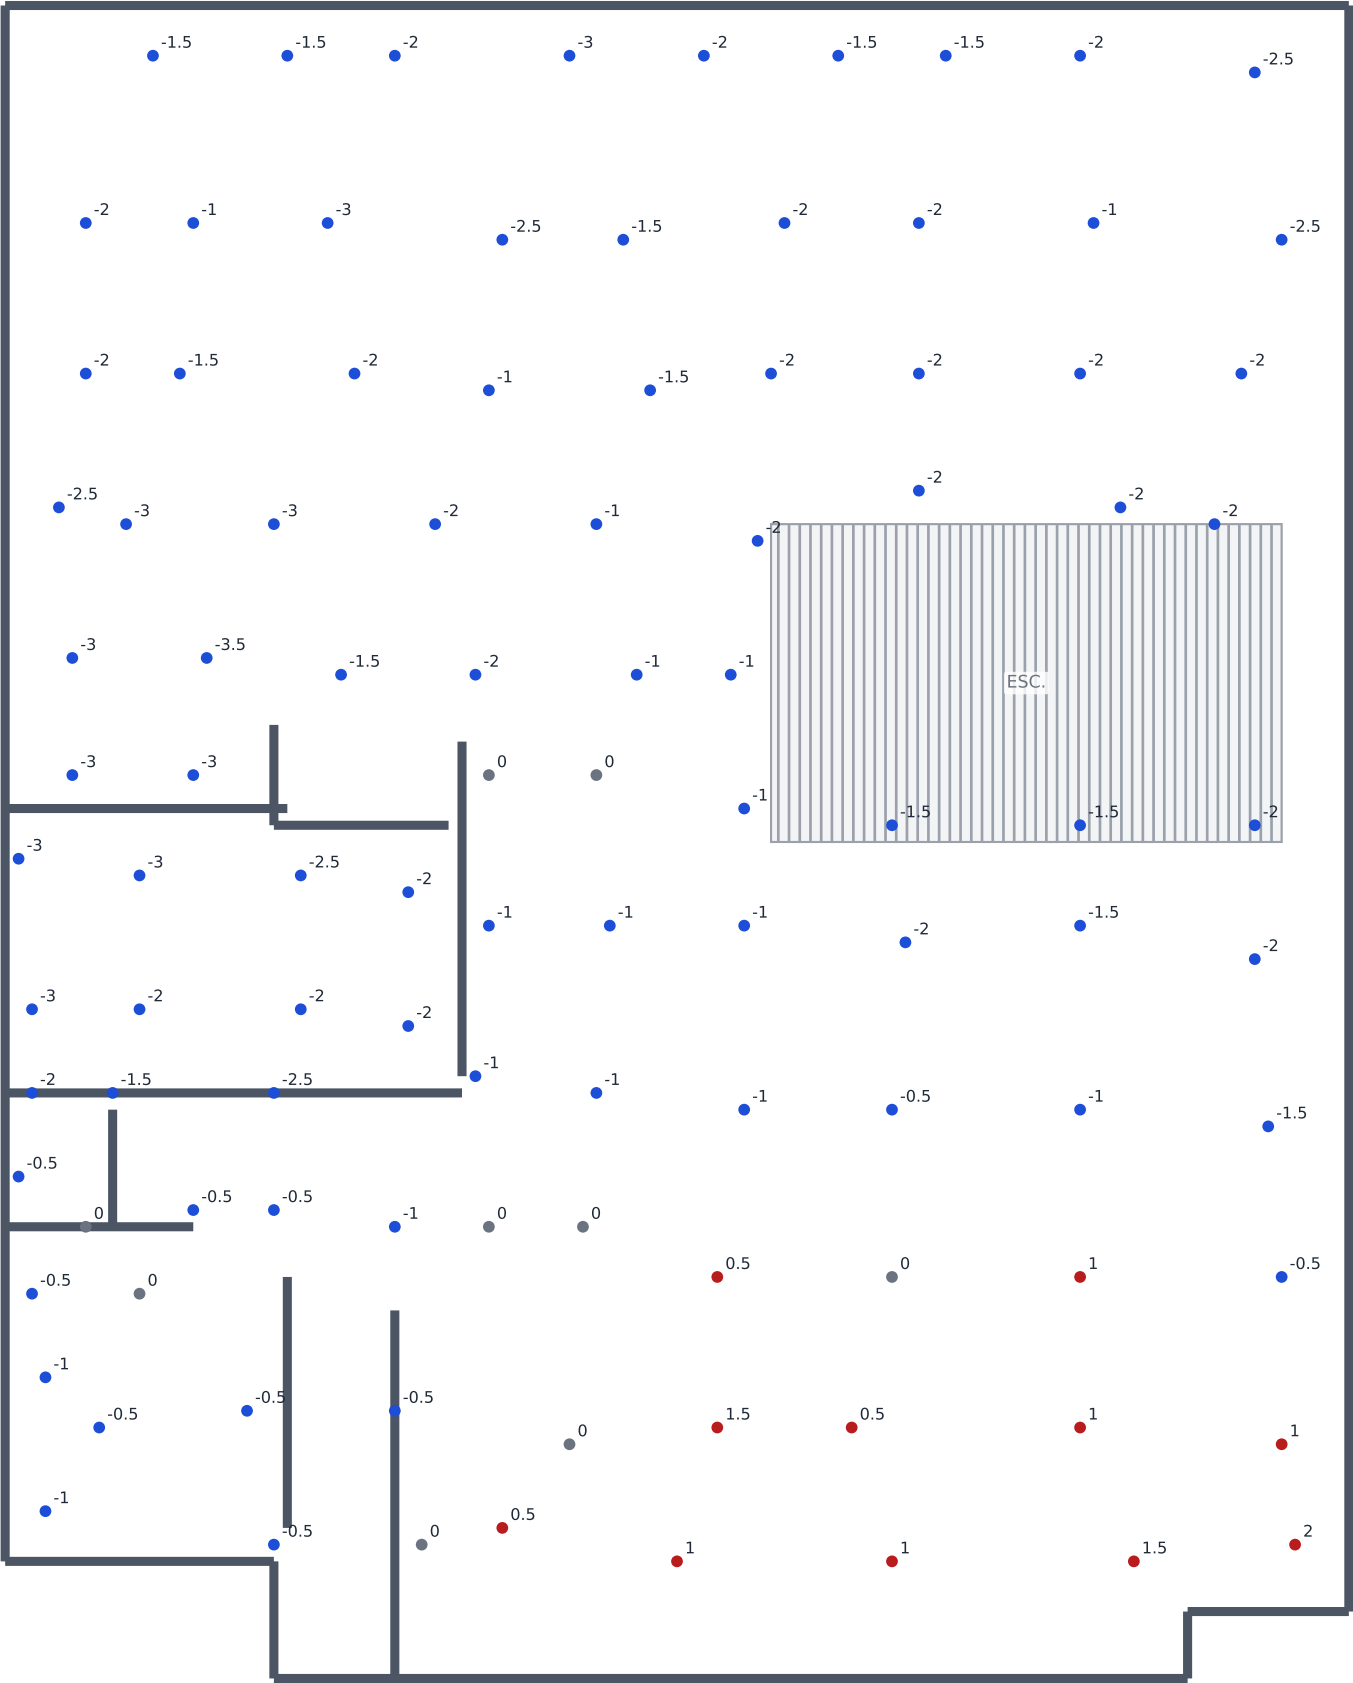
LOTE 9 · MZA 7 (MERLOT) — PLANTA BAJA

Hoja digitalizada · 74.86 m² · prom. 3.10 cm · mortero 2.56 m³ · hoja: V=2.56 m³

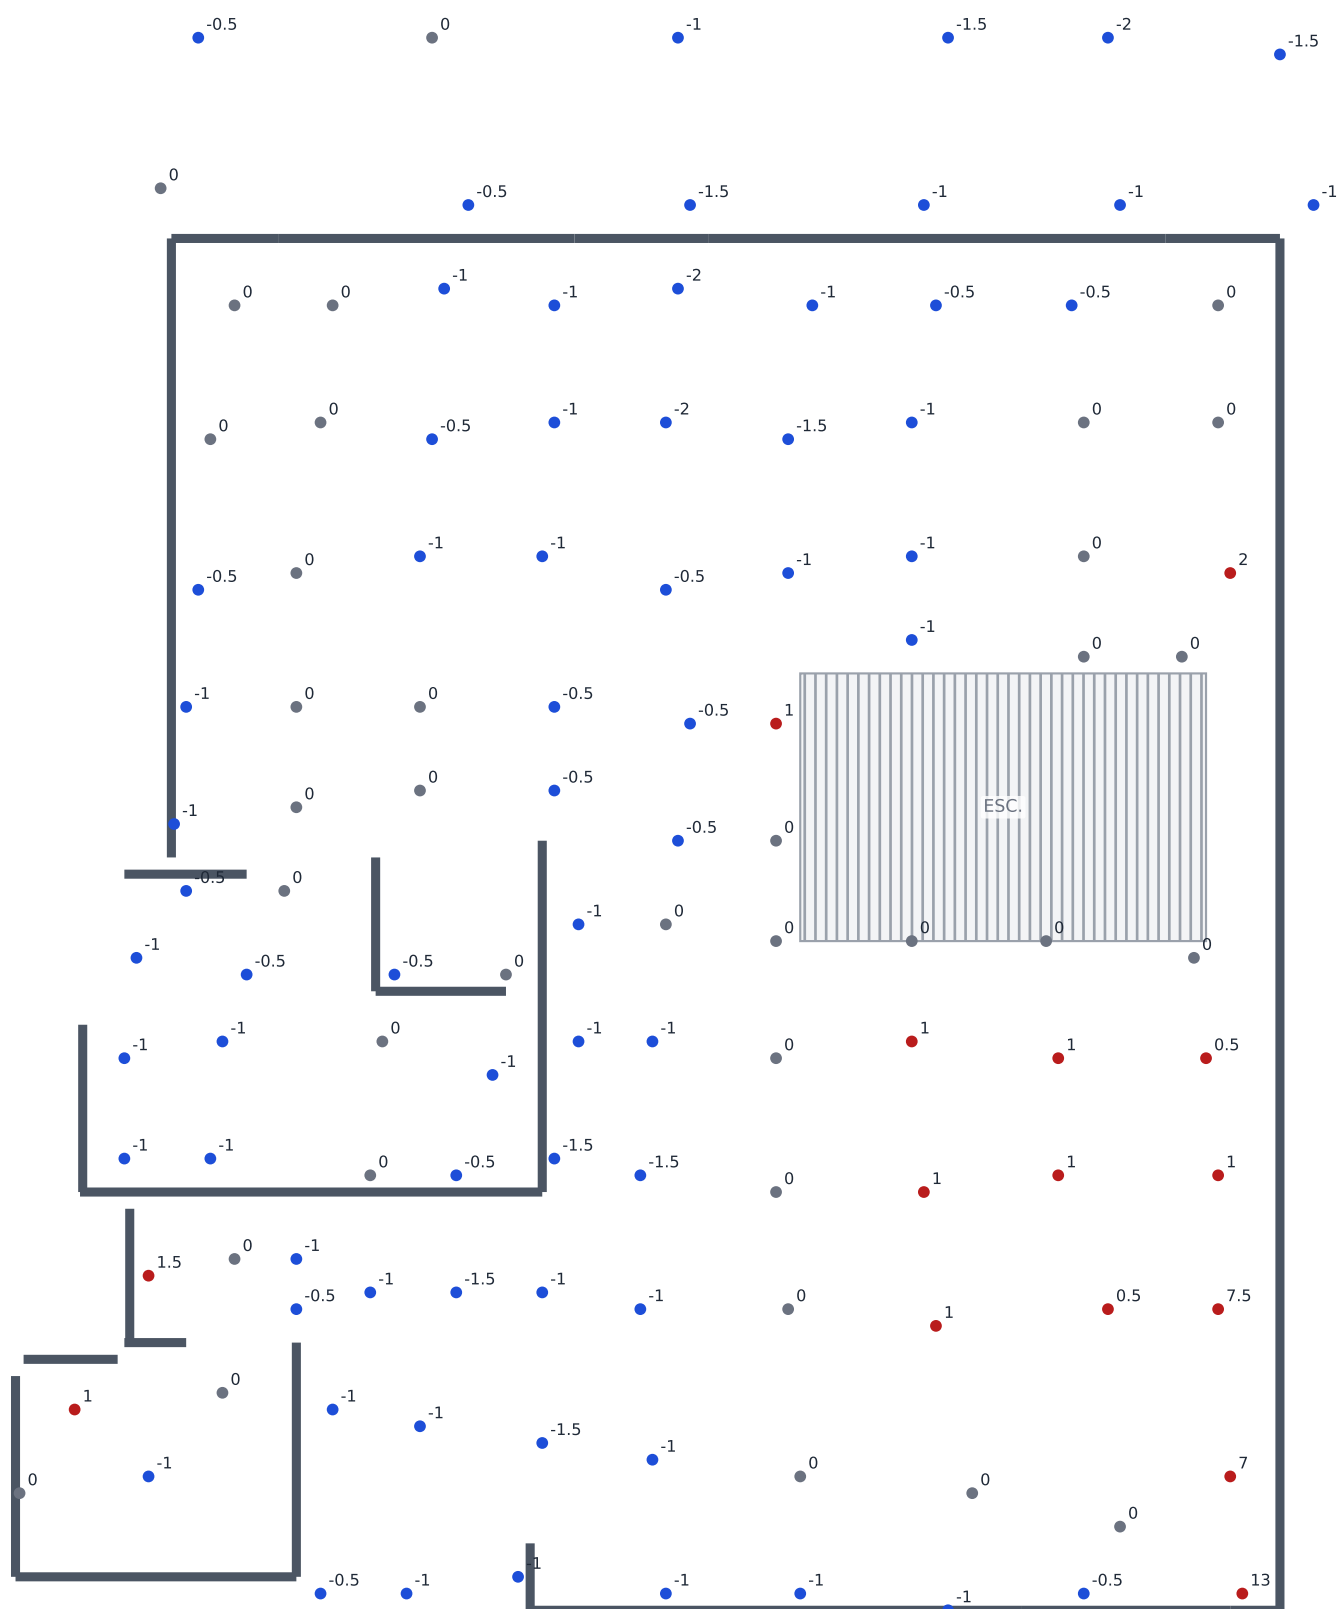
Hoja digitalizada · 74.86 m² · prom. 1.20 cm · mortero levantada, sin ejecutar · hoja: V=1.06 m³

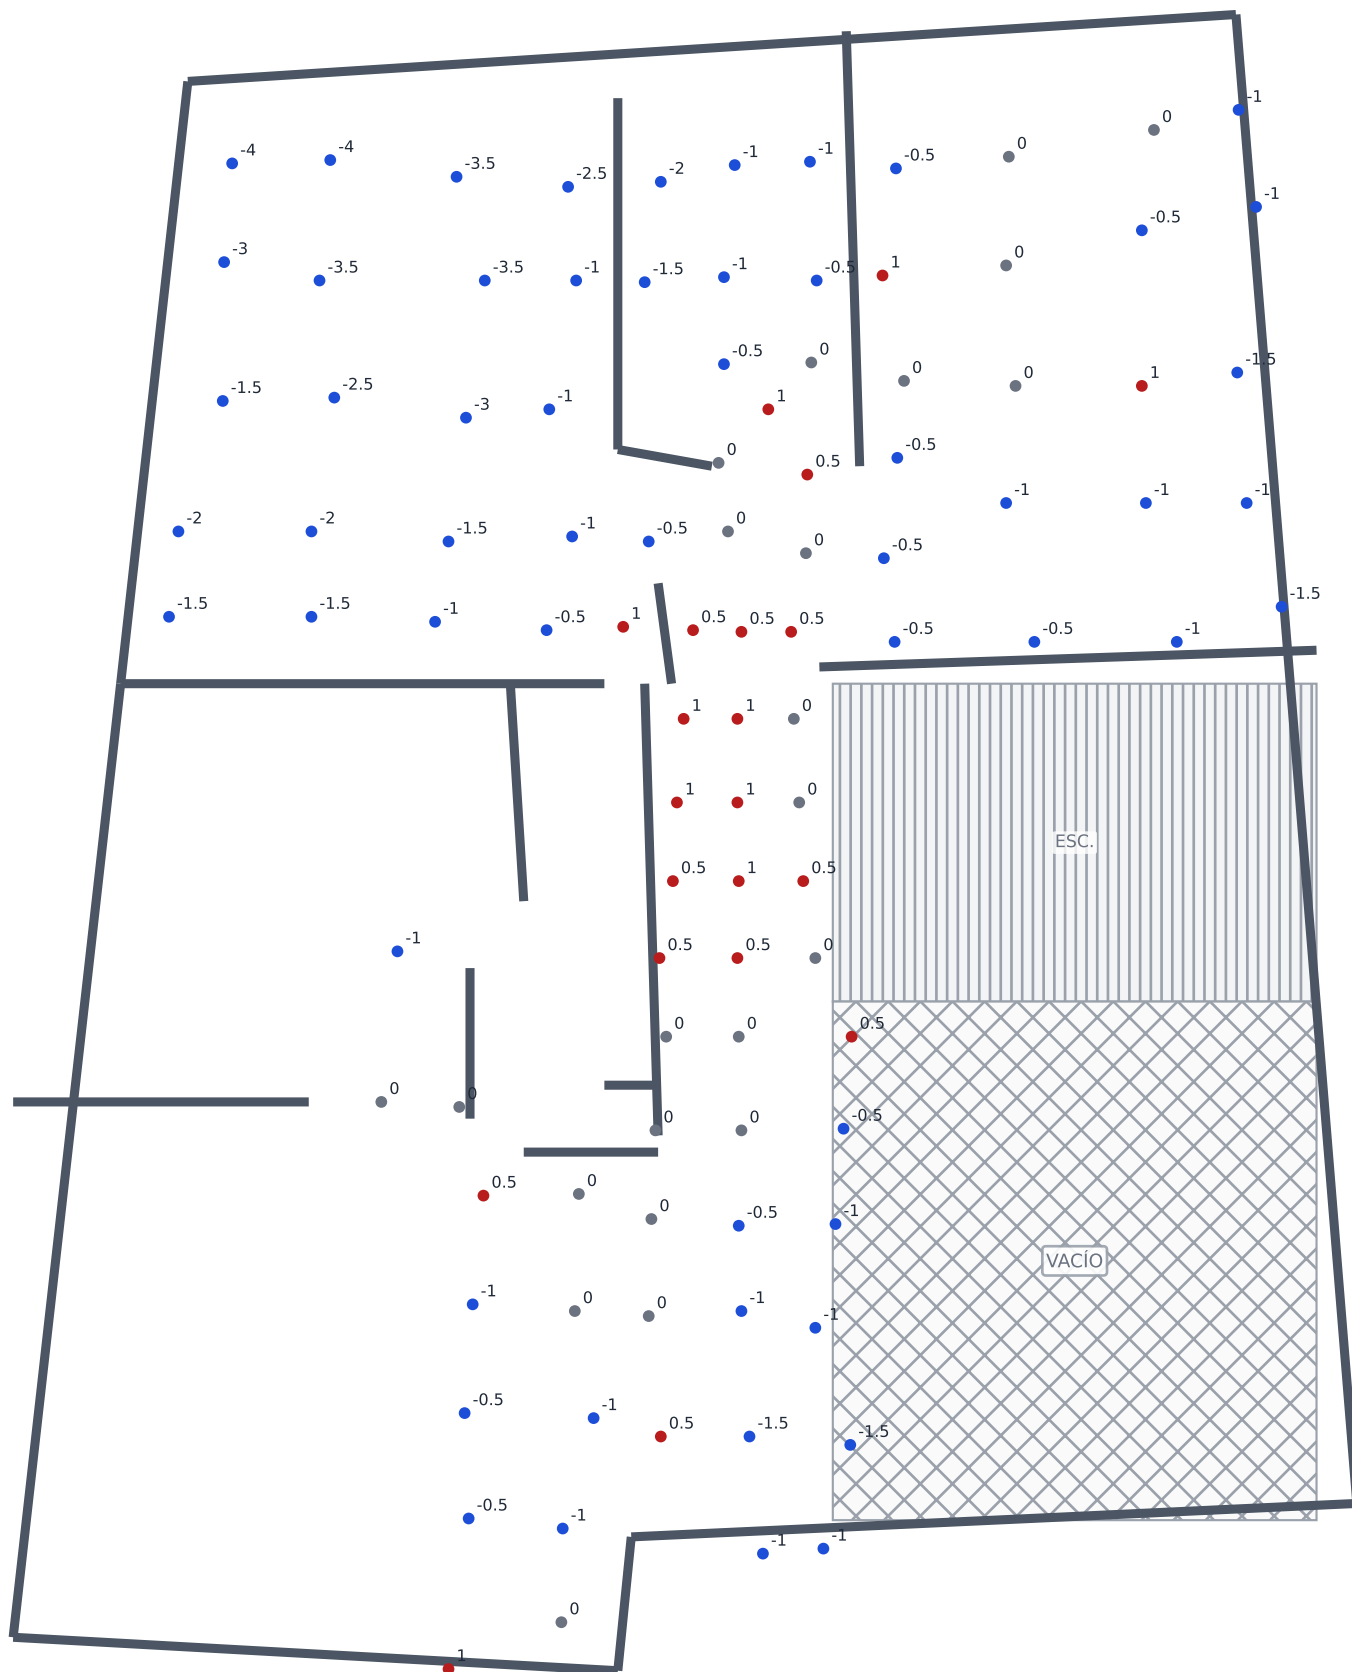
LOTE 10 · MZA 7 (MERLOT) — PLANTA ALTA

Hoja digitalizada · 58.25 m² · prom. 2.50 cm · mortero 1.50 m³ · hoja: V=1.46 m³
