VIÑAS NORTE

Renivelación — Lote 19, Manzana 7

Levantamiento de niveles de losa (renivelación) previo a la colocación de piso.
Se miden cotas en una malla de puntos sobre la losa; el promedio de desnivel define el espesor de mortero premezclado de renivelación y su volumen (m^3) por planta.

Resumen de renivelación

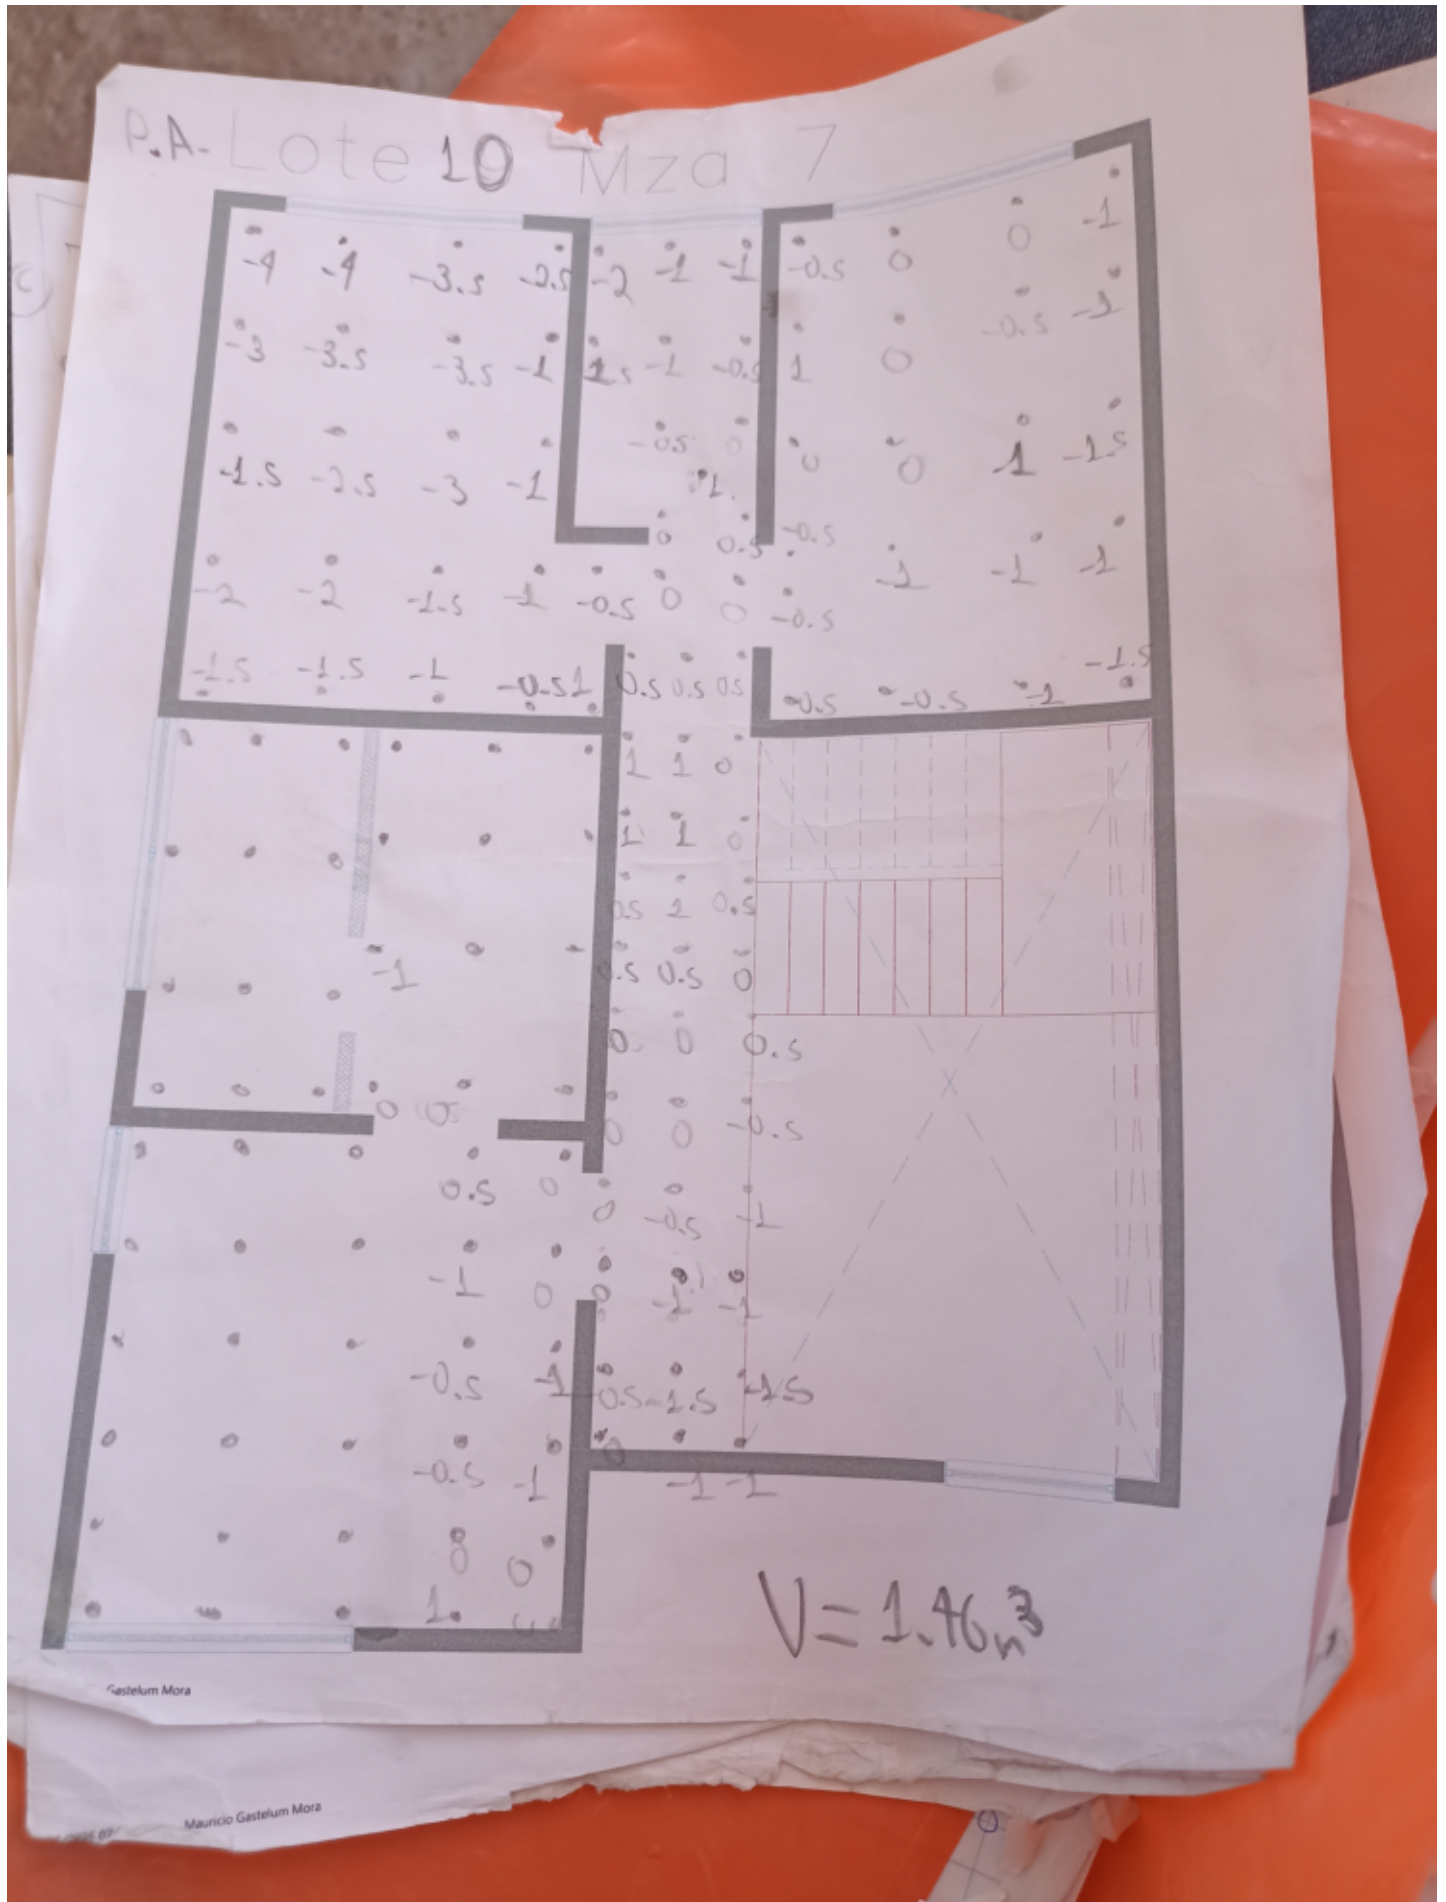
Lote 19 · Mza 7 (Chardonnay) — P.A. · Mortero: 1.50 m³

Lote	Mza	Modelo	Planta	Área m²	Prom. cm	Mortero m³	Estado
L19	M7	Chardonnay	P.A.	59.86	3.40	1.50	Renivelado
L19	M7	Chardonnay	P.B.	85.79	1.71	1.46	Renivelado
					TOTAL	2.96

- Terraza (Cabernet L33 y L34, Chardonnay L17): NO colada aún; no entra en la renivelación. El m³ corresponde al área SIN terraza.
- L10 M7 P.B.: se levantó (≈1.06 m³) pero NO se renivela por desnivel mínimo (prom. 1.2 cm). Sólo se reniveló P.A.
- L19 M7 P.A.: teórico 2.0 m³ (3.4 cm); se rebajaron los puntos altos y se ocupó 1.5 m³. (En la hoja de campo quedó anotado 1.46, que es el valor de P.B.)
- ⚠ L17 M7 P.A.: 2.59 m³ NO cuadra con 2.24 cm × 59.86 m² (daría ≈1.34 m³). Revisar si el promedio es ≈4.3 cm o el volumen ≈1.34 m³.
- L34 M14 (Cabernet): PENDIENTE — se agregará cuando llegue el levantamiento.
