VIÑAS NORTE

Renivelación — Lote 19, Manzana 7

Levantamiento de niveles de losa (renivelación) previo a la colocación de piso.
Cotas medidas en malla de puntos; el promedio define el espesor de mortero
premezclado y su volumen (m^3) por planta.

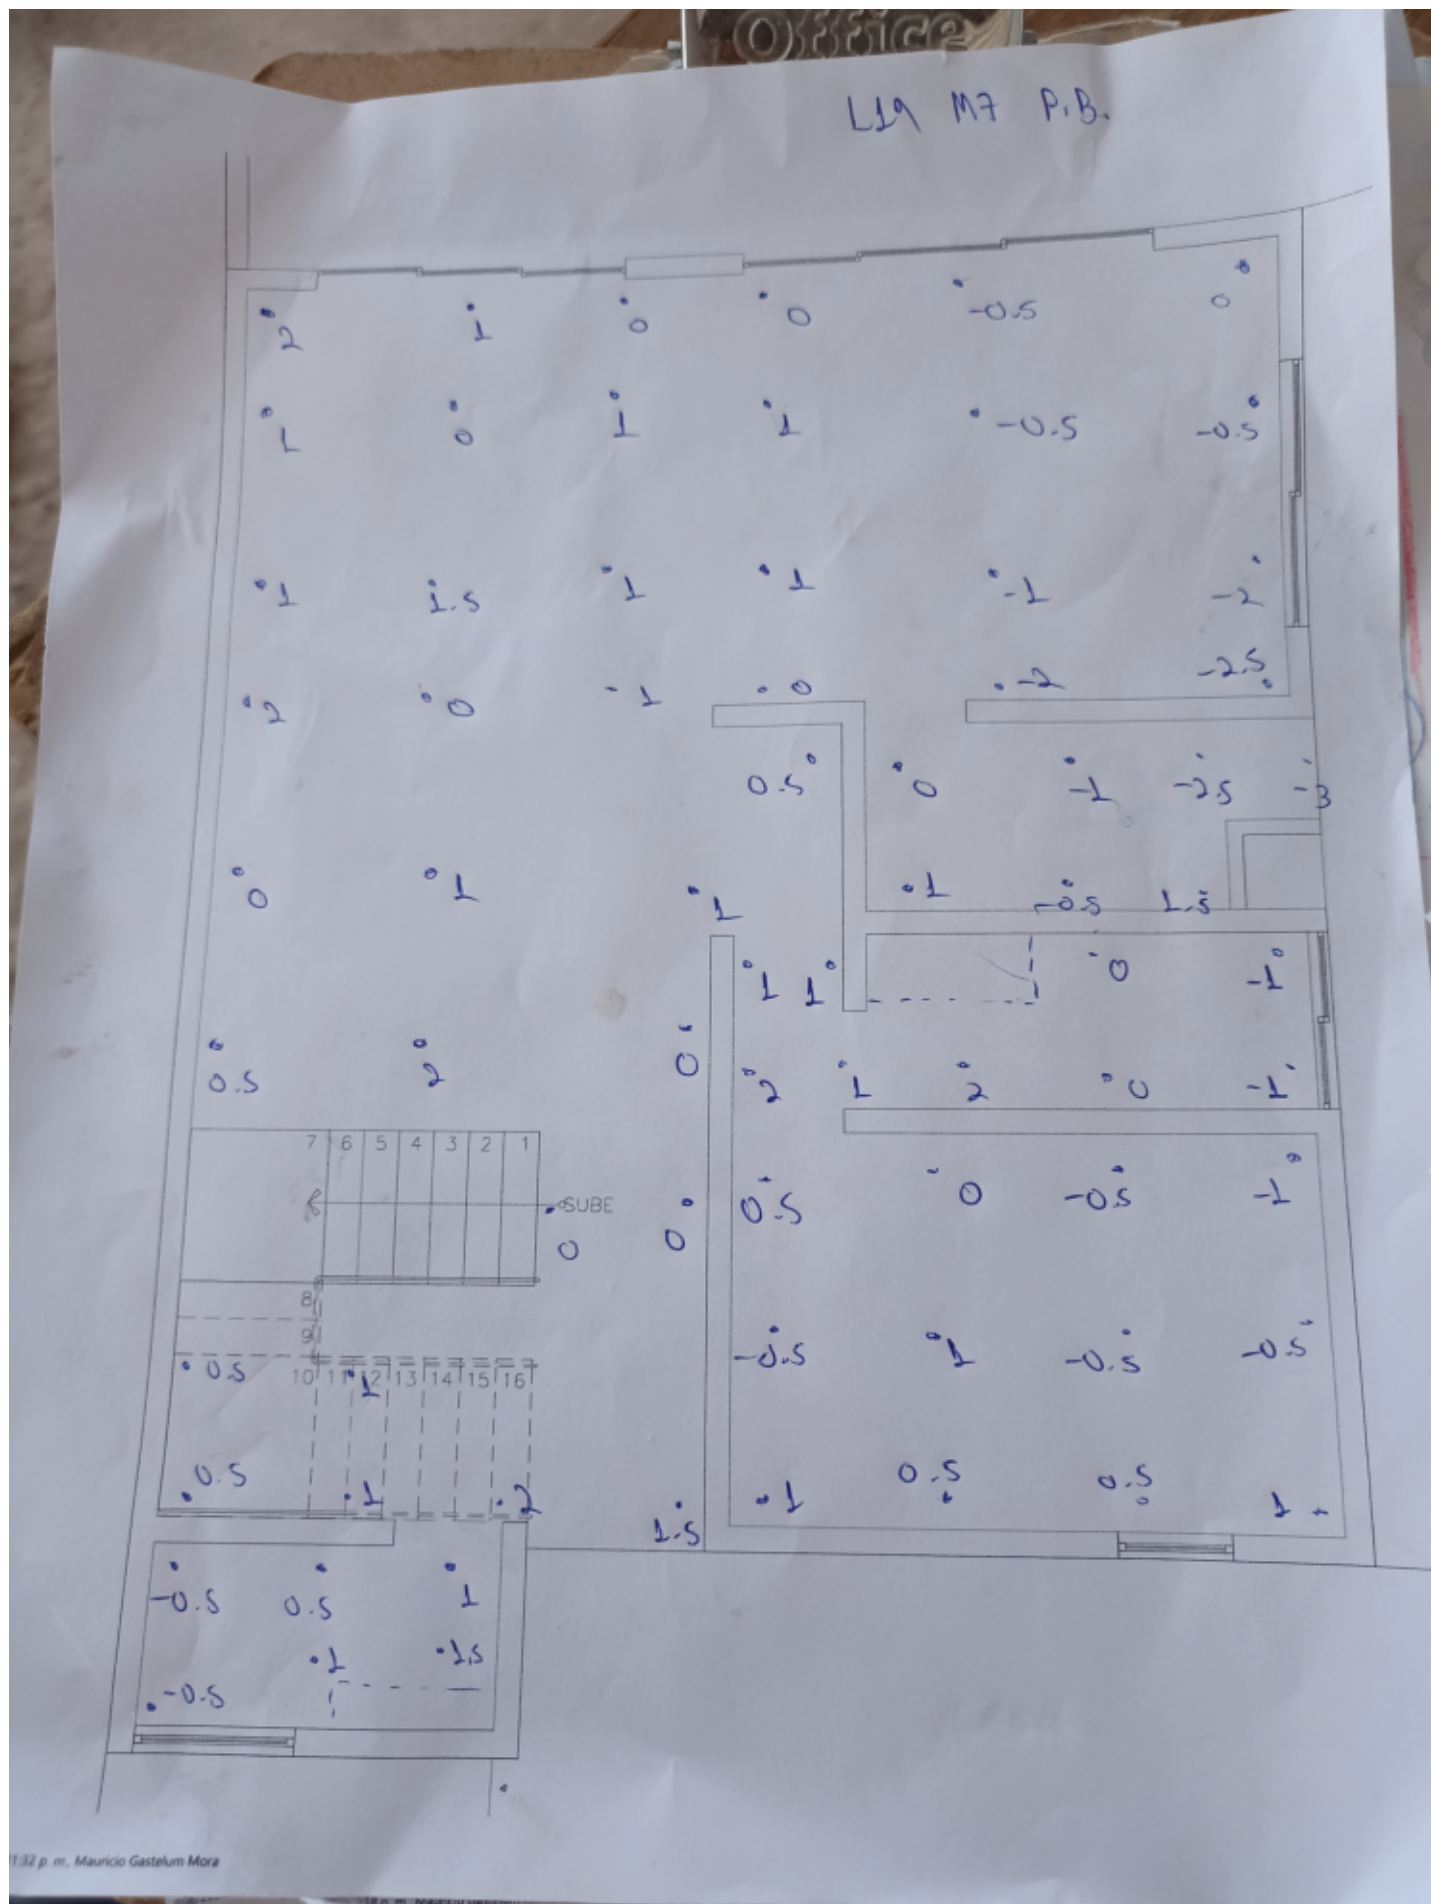
LOTE 19 · MZA 7 (CHARDONNAY) — PLANTA BAJA

Hoja digitalizada · 85.79 m² · prom. 1.71 cm · mortero 1.46 m³

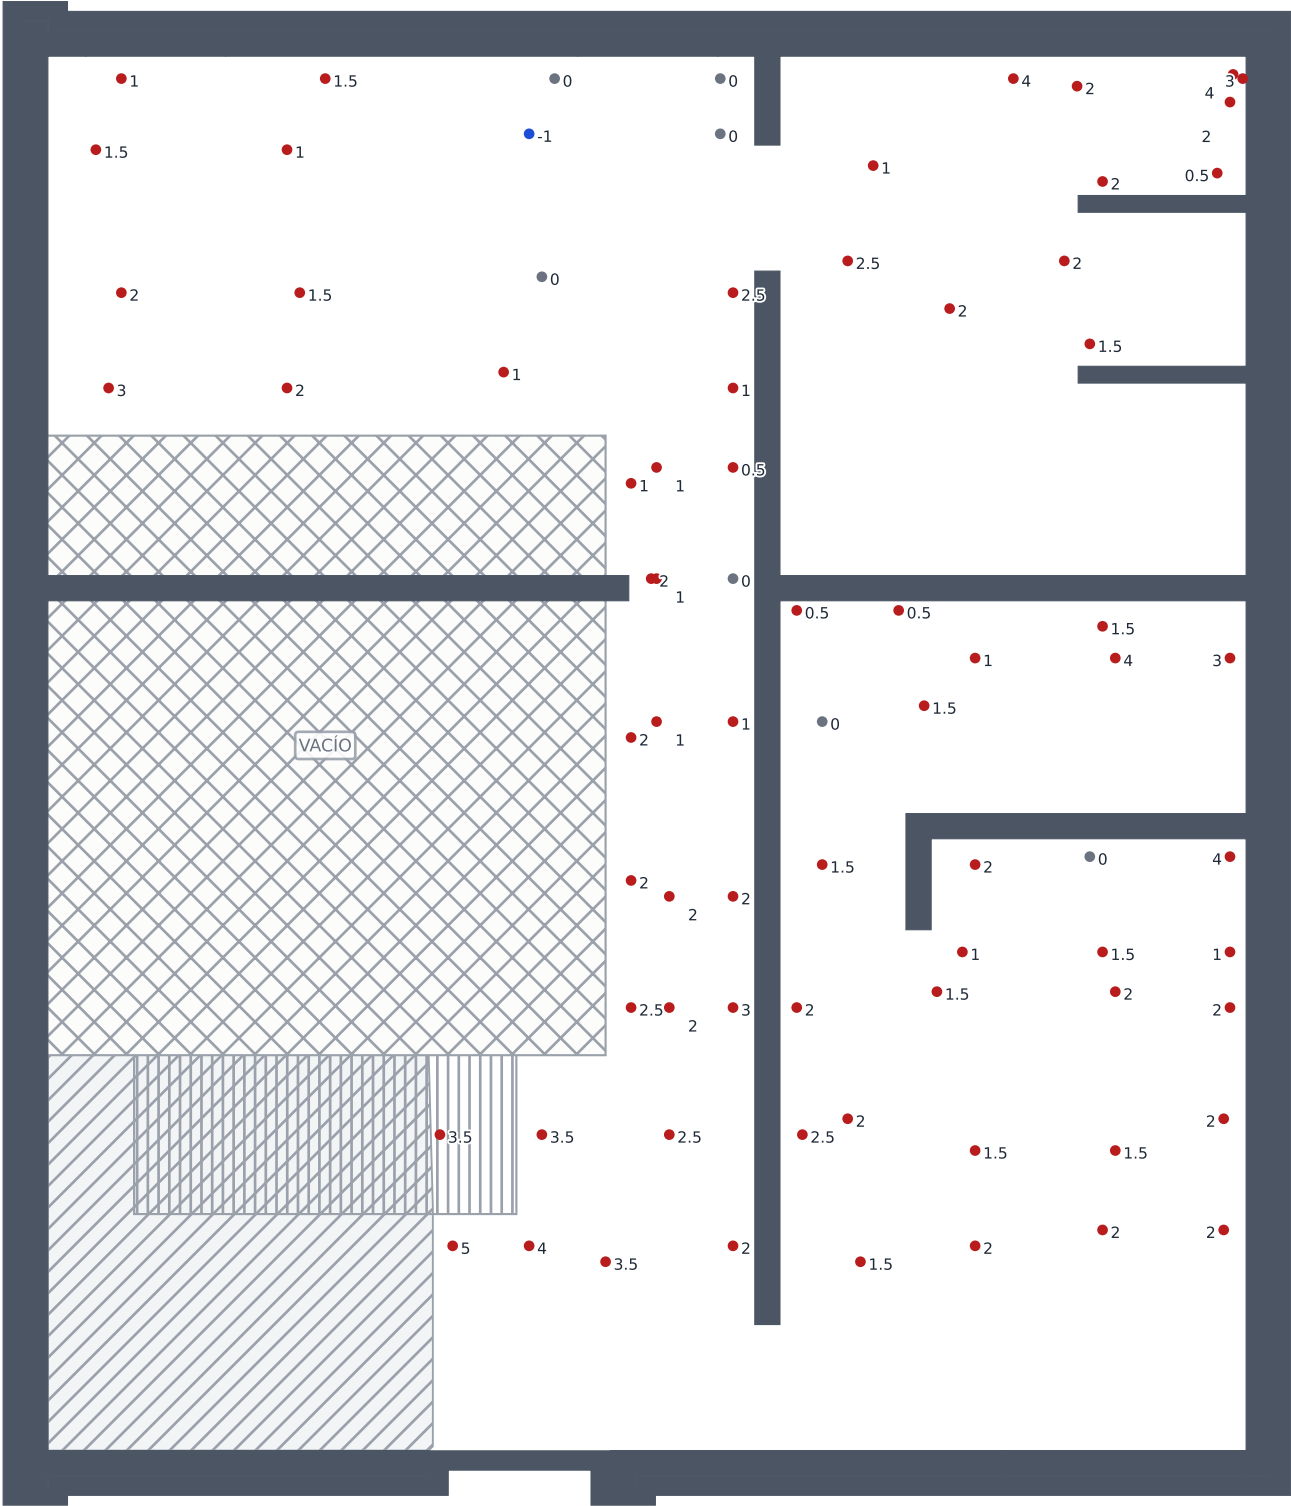
LOTE 19 · MZA 7 (CHARDONNAY) — PLANTA ALTA

Hoja digitalizada · 59.86 m² · prom. 3.40 cm · mortero 1.50 m³
