Inundación del barrio La Cascada (Puerto Ayora): análisis topográfico y opciones de desvío y drenaje

Cuenca aportante, lluvias del 15-oct al 1-nov-2026, viabilidad de desviar las quebradas, diagnóstico urbano y medidas de gestión del riesgo

Versión	1.0 preliminar — 2 de noviembre de 2026
Preparado para	Coordinación de respuesta de USFQ Galápagos (sociedad civil)
Elaboración	Análisis asistido por IA (Claude, Anthropic): comité de agentes en hidrología, meteorología, gestión del riesgo y planificación urbana; integración y revisión cruzada
Datos	Copernicus GLO-30, IGM 1:25 000, OSM, INEC, SNGR, CGREG, FCD, Open-Meteo/ECMWF
Reproducibilidad	geodatos/scripts/12–14_cascada_*.py · datos en geodatos/estudios/la-cascada/

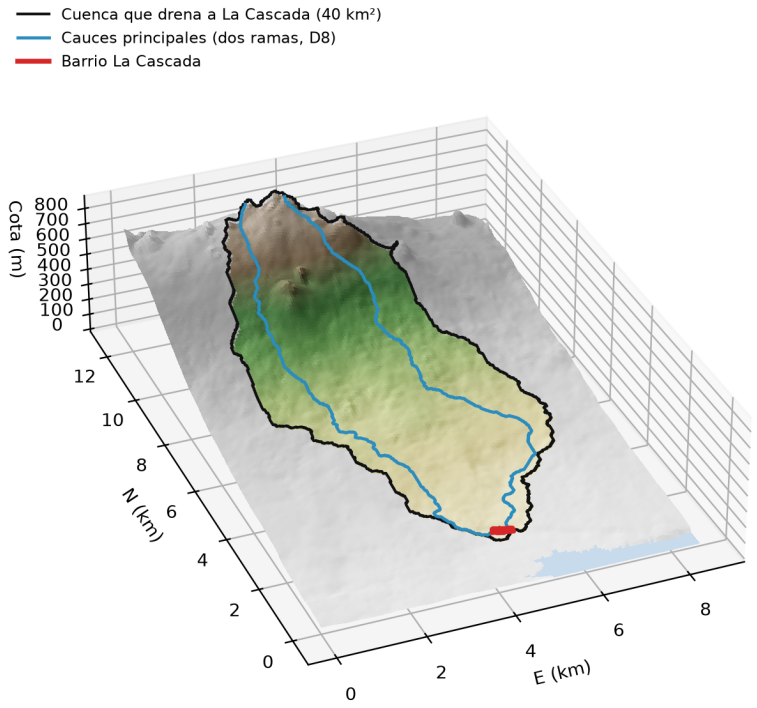
Cuenca aportante a La Cascada vista desde el sur-suroeste (exageración vertical ≈3,5×)

Fuente: DTM 1 m de la SGIAR promediado a 30 m (Copernicus GLO-30 fuera de su cobertura), remuestreado a 60 m para el render; cuenca y cauce: modelo D8 propio.

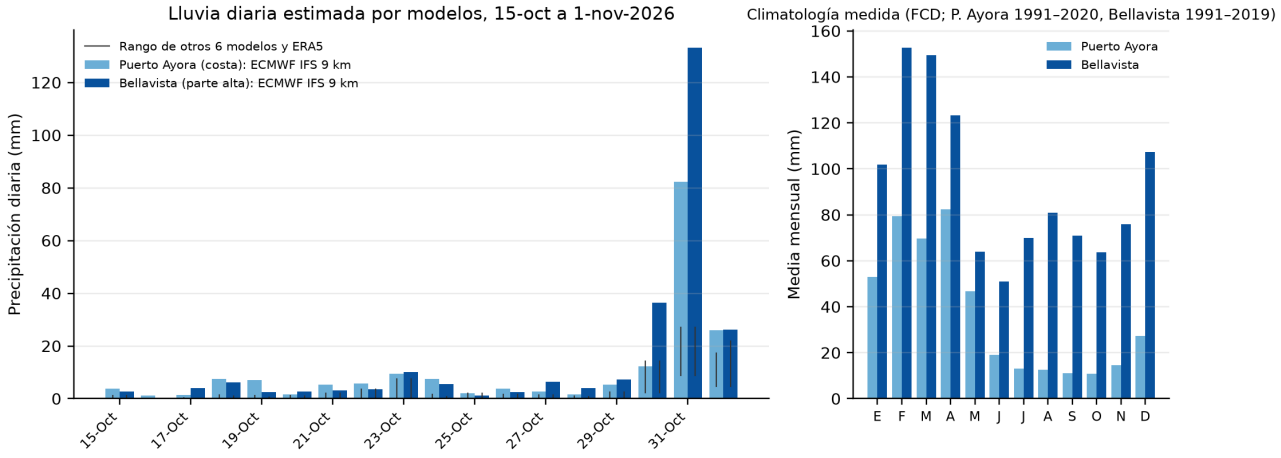
Tabla 3. Lluvia estimada por fuente (mm). El 31-oct se da en día natural de Galápagos (UTC−6), recalculado a partir de los datos horarios. El total se da en UTC−5, como se descargó, lo que cambia poco el resultado. Las celdas de la malla están en `datos/lluvias/celdas_modelos.csv`.

**Solo del 15 al 26 de octubre, por la latencia del reanálisis. Los modelos de malla gruesa ponen celdas distintas en Puerto Ayora y en la parte alta; el rango completo del 31-oct es de 0,2 a 26 mm. ERA5-Land no tiene datos sobre la isla. GPM IMERG requiere una cuenta de NASA Earthdata, que no se tenía.*

Según ECMWF de 9 km, el núcleo del evento ocurrió **entre la medianoche y las 06:00 del 31 de octubre (hora de Galápagos, UTC−6)** y su intensidad creció hasta un máximo **hacia las 05:00–06:00**: 23 mm/h en la costa y 33 mm/h en la parte alta (véase el hietograma más abajo). Antes, entre las 11:00 y la medianoche del 30 de octubre, la parte alta ya había acumulado unos 30 mm, lo que probablemente humedeció el suelo. El 1 de noviembre hubo un nuevo pulso de unos 20 mm entre las 06:00 y las 10:00.

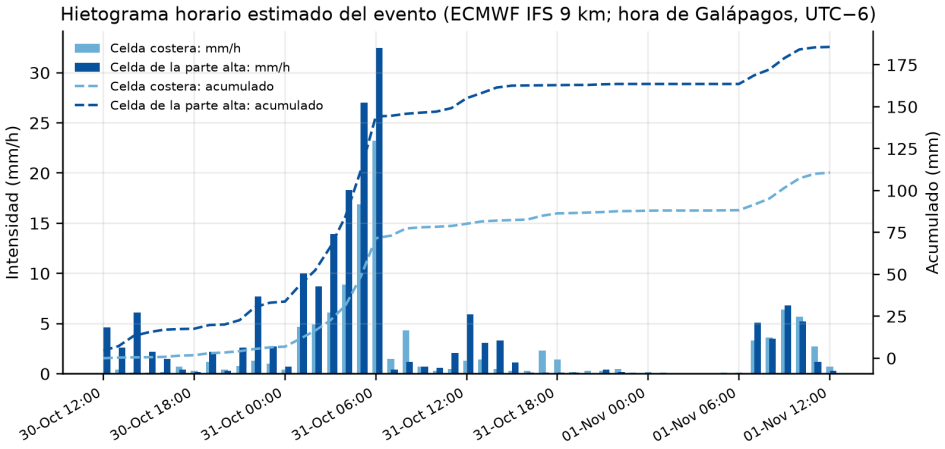
ECMWF de 9 km es un valor alto aislado. Para el mismo día, los demás modelos dan entre 0,2 y 26 mm, de 3 a más de 10 veces menos. Ningún modelo está validado en la isla. Por eso la lluvia del evento es la variable más incierta de todo el análisis: va de menos de 1 a unos 130 mm según la fuente. La sección 4 trabaja con los dos extremos.

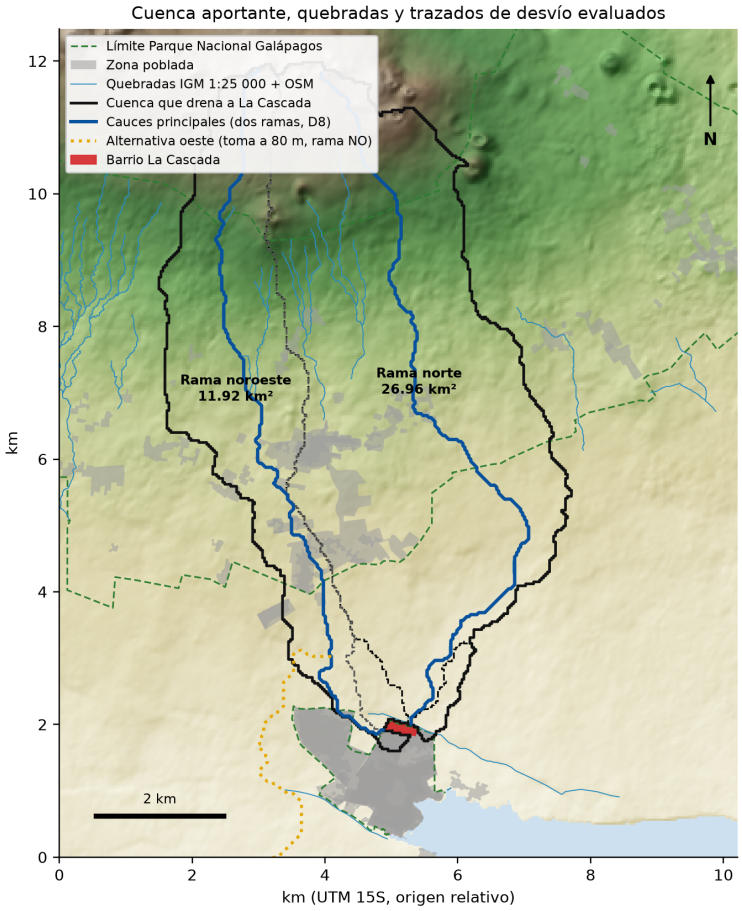
Tabla 5. Subcuencas que drenan a La Cascada.

El área aportante es prácticamente **toda la cuenca de Puerto Ayora** (47 km²). Incluye la zona agrícola alta y Bellavista. La conexión no es un efecto del relleno de depresiones: solo el 0,7 % del área depende de depresiones de más de 1 m. Se apoya en 33 km de quebradas del IGM, **cuya traza termina en el borde norte del barrio**. El cauce principal (rama 1) mide 13,0 km y baja de 773 a 14,7 m, con una pendiente media del 5,8 %.

Fuentes: DTM SGIAR (30 m) y Copernicus GLO-30; IGM 1:25 000; OpenStreetMap; DPNG/CGREG (límite PNG). Proyección UTM 15S.

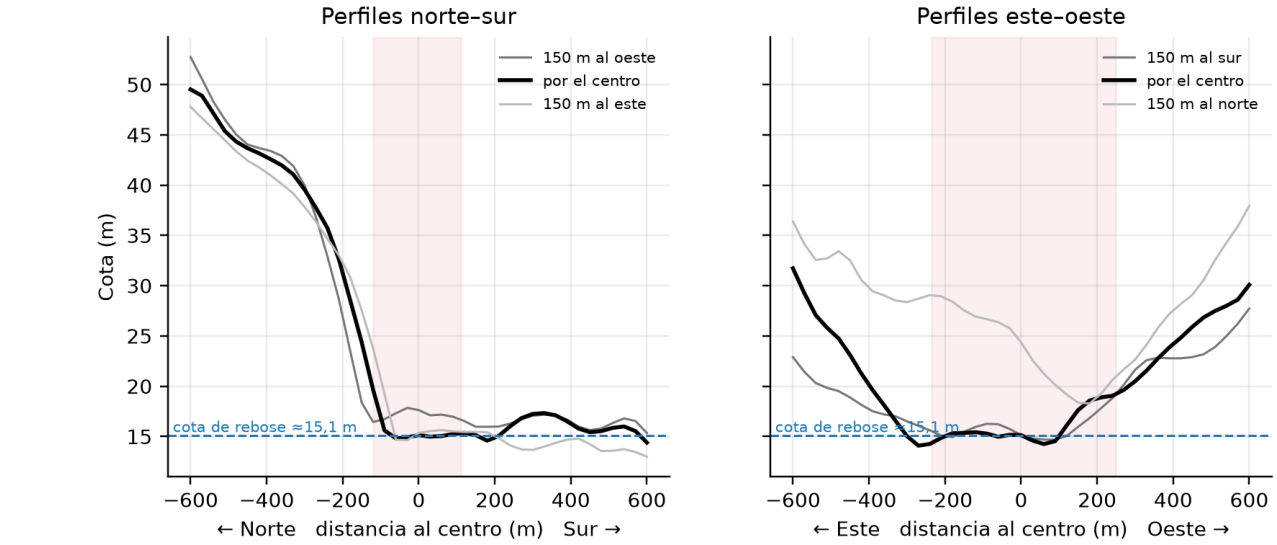
Las secciones transversales muestran un fondo cerrado por tres lados (figura siguiente):

- **al norte**, el terreno cae de unos 36 a 13 m en unos 240 m;
- **al este** hay un escalón de 29 a 12,5 m en unos 120 m;
- **al oeste** el terreno sube a 26–28 m.

La mediana de cota es de 13,1 m dentro del barrio y de 22,7 m en un anillo de 300 m alrededor.

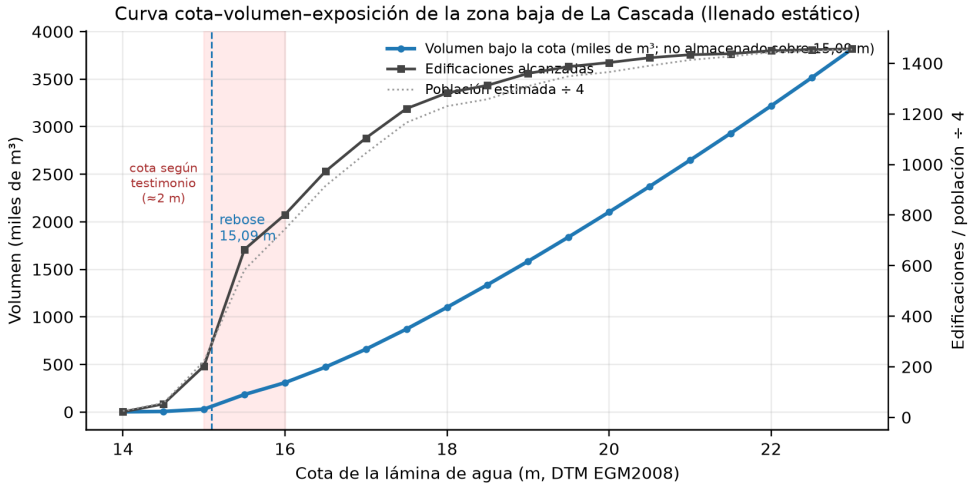
Exposición dentro del vaso (de 12,5 m al rebose): **68–204 edificios, unas 400–910 personas y 74–182 viviendas**. El mínimo corresponde a 12,5 m contando los edificios por su centroide; el máximo, a la cota justo bajo el rebose contando los edificios que tocan la mancha. **Las filas de 13 m o más de la tabla anterior no deben citarse como exposición**: describen el camino del desborde hasta el borde de la ventana de cálculo, no agua almacenada.

Sobre la cota 15,09 m la lámina deja de estar confinada: el agua rebosa hacia la ciudad y el «volumen» es solo indicativo. DTM SGIAR (30 m); edificios OSM + Open Buildings; población INEC por manzana.

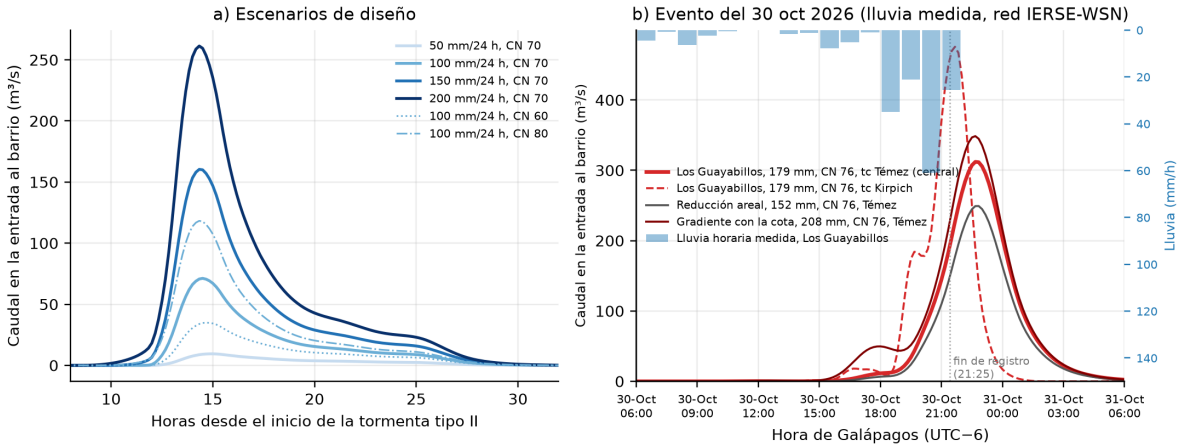
Lluvia areal	Escorrentía	Volumen	Q pico	Hora del pico	Q > 1 m³/s desde	Vaso lleno a las
Reducción areal, 152 mm	85 mm (C = 0,56)	3,59 hm³	260 – 401 m³/s	21:40 – 22:50	15:50 – 16:20	17:45 – 19:10
Los Guayabillos, 179 mm	**108 mm (C = 0,61)**	**4,59 hm³ (74× el vaso)**	**325 – 497 m³/s**	**21:40 – 22:50**	14:20 – 15:50	**16:50 – 18:10**
Gradiente con la cota, 208 mm	134 mm (C = 0,65)	5,69 hm³	362 – 549 m³/s	21:30 – 22:40	10:30 – 14:50	15:40 – 16:30

Con CN 68, el pico del escenario central queda en 277–434 m³/s. El conjunto de los escenarios (152–208 mm, CN 68–76) da **215–549 m³/s**.

Son caudales específicos de 5–13 m³/s por km², propios de crecidas convectivas en cuencas pequeñas. Un modelo agregado, con lluvia uniforme y sin pérdidas en el cauce, puede sobrestimarlos; sin la estación de la cumbre no se sabe si la tormenta cubrió la parte alta. Los hidrogramas están en `datos/hidrogramas_evento_30oct.csv`.

SCS-CN + hidrograma unitario SCS; tc de Témez (3,6 h) salvo indicación. Lluvia de la red IERSE-WSN (Universidad del Azuay): totales mínimos, las estaciones dejan de transmitir hacia las 21:25. Sin calibrar con caudales.

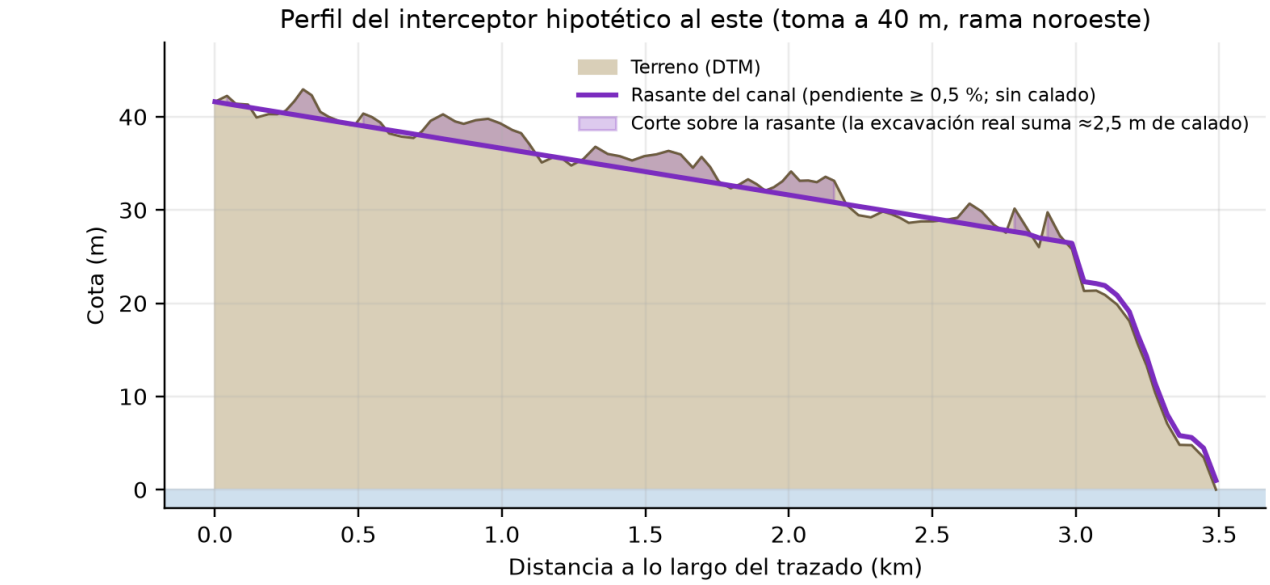
Criterio	Este (toma en la rama 2 a ≈40 m)	Oeste (mejor variante)
C1. Continuidad por gravedad (≥ 0,5 %, corte ≤ 3 m)	Sí: 3,5 km, corte máximo de 2,9 m (medio de 0,9 m). Llega al mar en −90,2992; −0,7435	Solo con tomas a ≥ 80 m: 10,5 km (rama 1, a 120 m) o 6,0 km (rama 2, a 80 m)
C2. Área captada (≥ 90 %)	41,9 km² (99 %)	35,4 km² (84 %) o 11,3 km² (27 %)
C3. Sin zonas pobladas ni vías	0 vías; el edificio más cercano está a 143 m	Cruza la Av. Padre Julio Herrera; edificios a 50–62 m
C4. Margen frente al error del DSM	**No se cumple**: en los primeros 2,5 km el terreno baja de 41,6 a 28,9 m (≈ 0,5 %, con contrapendientes), dentro del error de ±2 m. Además, el trazado se calculó como una rasante. Como canal real de 2,5–3 m de profundidad, iría **en terraplén en 3,1–3,5 km de sus 3,5 km**: más de 2 m de altura en 1,8–2,2 km y hasta 3,5–4 m como máximo, sobre el borde del escarpe y encima del barrio. Ese terraplén supone un riesgo de rotura. La alternativa sería excavar de media 3,1–3,6 m (máximo 5,4–5,9 m) en basalto	Pendiente mayor, pero longitud triple

C5. Capacidad hidráulica	Para 100 mm y CN 70, un canal de 8–16 m de base con 2,5 m de calado; ≈17–25 m de base para 150–230 m³/s (evento modelado con ECMWF de 9 km). La excavación real es el corte sobre la rasante más el calado y el resguardo	Igual o mayor, en 10 km
C6. Marco legal y ambiental	100 % en el Parque Nacional (1,8 km en zona de Transición y 1,7 km en Aprovechamiento sustentable). Desemboca en la Reserva Marina, cerca de la Estación Charles Darwin / DPNG	100 % en el Parque Nacional
Valoración	**No descartable, pero no demostrado.** Depende de C4 y C6	**No viable**: capta poco o exige más de 10 km de obra

Trazado de mínimo corte sobre el DTM SGIAR (30 m) (corte ≤ 3 m). A 30 m el relieve no ve muros, bordillos ni alcantarillas.

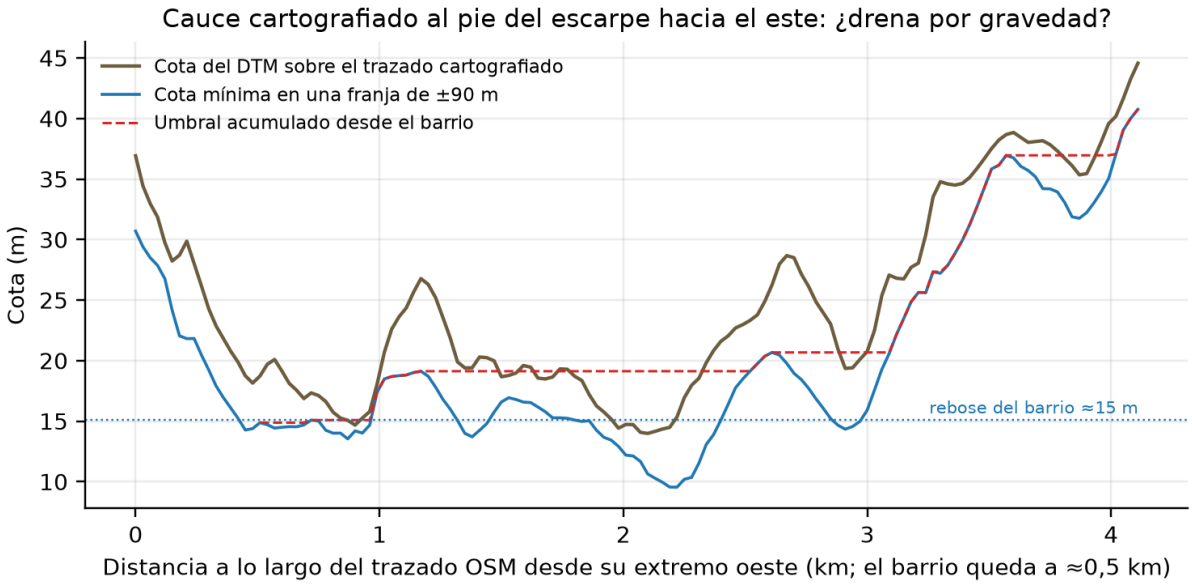
OSM dibuja un cauce intermitente de 4,1 km al pie del escarpe que pasa junto al borde norte del barrio y sigue hacia el ESE. Se verificó con detalle porque, si fuera real, **recuperarlo** sería

- **Fuente.** El cauce es **solo de OSM** (vía 737164765, `waterway=stream`, `intermittent=yes`), sin nombre ni fuente. El IGM 1:25 000 no cartografía ningún cauce en ese lugar.
- **Perfil.** Es coherente en los primeros 480 m. Después, el mínimo de una franja de ±90 m **sube en cuatro umbrales**, a 18,8, 17,8, 21,2 y 33,0 m. El extremo oriental está a unos 40 m de cota y a 370–410 m de la costa: **el trazado no llega al mar**. Para recorrerlo entero, el agua tendría que subir hasta unos 37 m, frente a los 12,95 m del rebose del barrio.
- **Posición.** El trazado está dibujado, en mediana, 4,6 m ladera arriba del fondo, siempre del lado del escarpe.
- **Causa de los umbrales.** No hay vías ni edificios cerca. La vegetación podría explicar parte de los dos primeros umbrales, pero no el ascenso del último kilómetro, que un punto acotado del IGM de 47 m confirma como relieve real.

Si el umbral acumulado supera la cota de rebose del barrio, el agua no puede seguir ese trazado sin excavación (según el DTM).

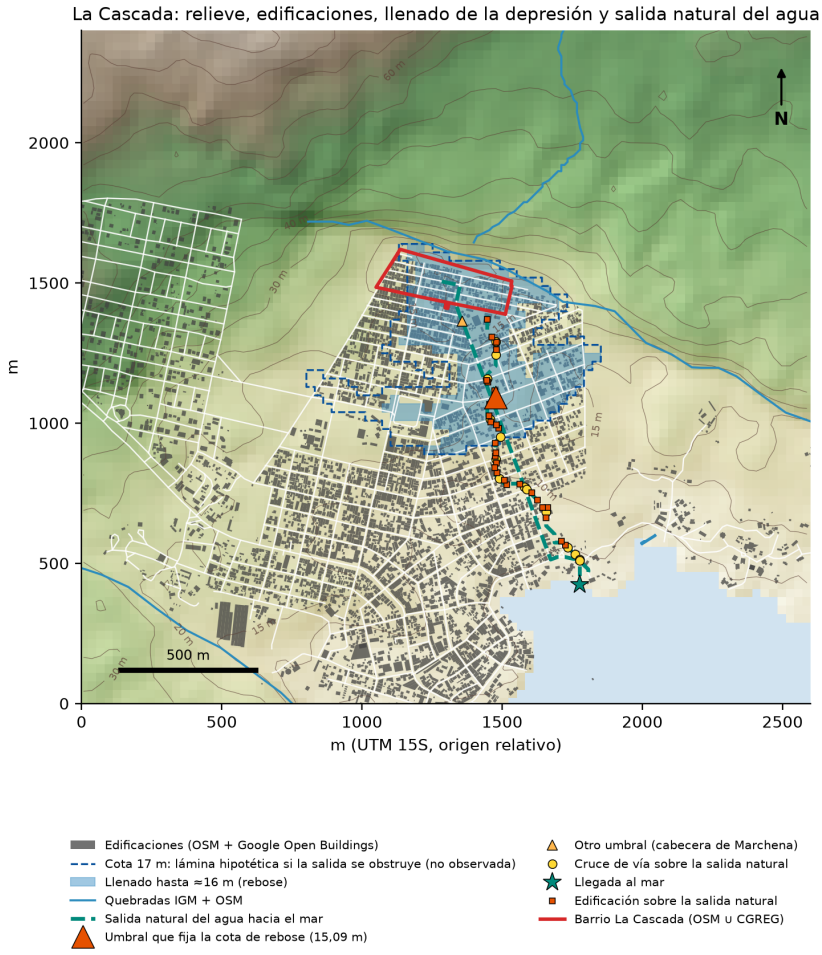
Figura 12. La Cascada: relieve, edificaciones, llenado estático de la depresión a las cotas 13–16 m, salida natural del agua hacia el mar y obstáculos sobre ella. El interceptor hipotético (en morado) se analiza en la sección 5.

Según la prensa (2023, sin fuente oficial), **Santa Cruz no tiene alcantarillado pluvial**, y el drenaje depende de sumideros que infiltran hacia las grietas del basalto. Hay que verificarlo con el GAD.

Tipo	n	Observación
Umbral sobre la línea de flujo (Isla Santiago – Karl Angermeyer)	1	+1,3–1,4 m sobre el fondo local; retiene el agua desbordada
Umbral en la cabecera de Marchena	1	+3 m; una parte puede ser efecto de los techos en el DSM
Cruces de vías	16	11 calles y la Av. Charles Darwin (3 cruces). Se desconocen las rasantes, los bordillos y los pasos bajo la vía
Edificaciones sobre la línea de flujo	28	Hay muros y cerramientos sin cartografiar
Desembocadura	1	Tramo plano a 3–4 m de cota, edificado y con influencia de la marea
