Taller reparació de motors LEGO WeDo 1.0

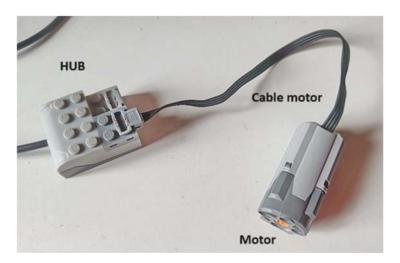
Es poden reparar els motors de WeDo 1.0 de LEGO, normalment el que ha passat es que el cable del motor sofreix una torsió del mateix repetides vegades i es pot tallar internament la part conductora, en canvi externament no es veu cap tall.
