APRENDAMOS de los accidentes GP

F 036/2022

CONTACTO CON ÁCIDO POR DAÑO EN BUZO ANTIÁCIDO

CTP / LTI | Aglomerado Planta Hidro | 18.02.2022 | Accidente BP

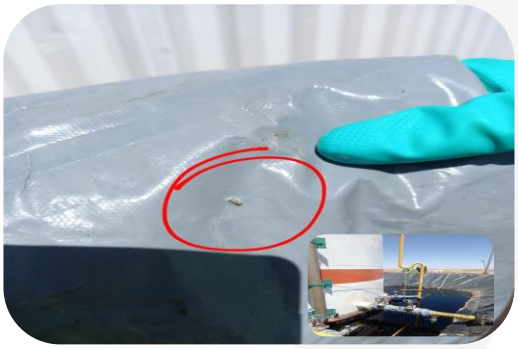
Durante el traslado para retirar las maniobras de bomba sumergible instalada en la piscina de contención de estanque de ácido sulfúrico, trabajador tiene contacto con solución ácida. El ácido ingresa a través de un piquete existente en el buzo antiácido, provocando lesión bajo la rodilla derecha.

La metodología de trabajo no consideró las interferencias presentes en la ruta de ingreso y desplazamiento hacia el punto de trabajo, permitiendo que el buzo antiácido pudiera dañarse durante el traslado. Asimismo, no se evaluó adecuadamente el acceso más seguro para ejecutar la actividad.

Previo al inicio de la actividad no se verificó la integridad del buzo antiácido después del desplazamiento hacia el punto de trabajo ni se detectó el daño que permitió el ingreso del ácido. Tampoco se implementó una configuración operacional que evitara el ingreso del personal al interior del pretil para retirar las maniobras.

Evaluar las rutas de acceso en trabajos con sustancias peligrosas
Antes de ejecutar la actividad, verificar que el recorrido hasta el punto de trabajo no genere riesgo de dañar los elementos de protección personal por contacto con estructuras o interferencias.

Verificar la integridad de los EPP
Inspeccionar visualmente el buzo antiácido, guantes y demás elementos de protección antes y después del desplazamiento al punto de trabajo, retirando inmediatamente cualquier EPP que presente perforaciones, cortes o desgaste.

Eliminar la exposición mediante rediseño de la tarea
Priorizar soluciones de ingeniería que permitan instalar o retirar equipos desde el exterior del pretil o mediante plataformas temporales, evitando el ingreso innecesario del personal al área con presencia de ácido.
