AÇÃO DE CAMPO – SEGURANÇA

ASSUNTO: Airbag do Lado do Motorista – Substituição

IT-032G-22

04 de setembro de 2023

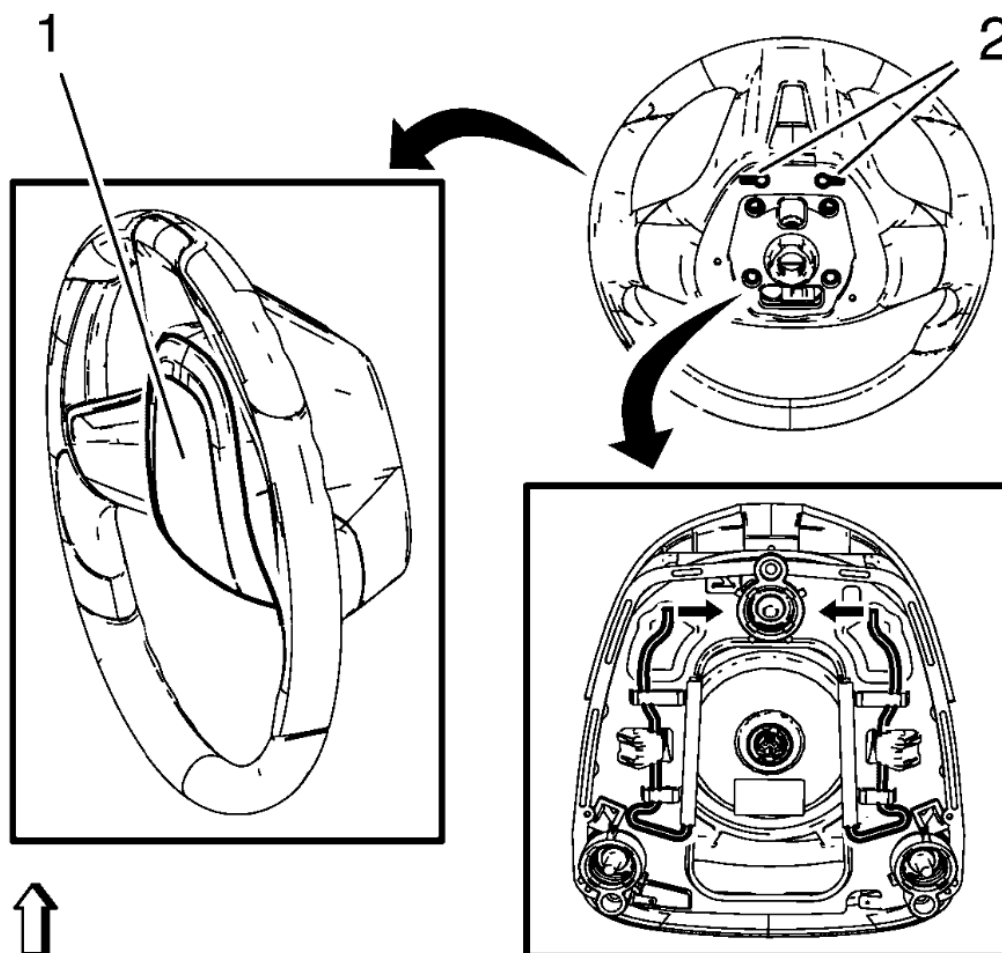
Após a instalação do airbag na direção, puxe ligeiramente o airbag para fora. Caso não haja jogo no airbag, então o mesmo está instalado corretamente. Poderão ocorrer ferimentos caso o airbag não esteja totalmente encaixado.

A nova bolsa de airbag do motorista seguindo o manual de reparações: 2013 Chevrolet Camaro | Camaro VIN F Manual de manutenção 3106 | Proteção e segurança | Sistema inflável complementar de segurança airbag | Instruções de reparo | ID do documento: 2668846 | Substituição do airbag do volante da direção.
