İŞ EMRİ ARAÇ KABUL FORMU

Paket	FULL EKSPERTİZ	Plaka	34BB7537	Tarih	27.11.2021 17:34
Araç Marka Model	VOLKSWAGEN CADDY 2015	Araç KM	106877	Araç Şasi NO	WV1ZZZ2KZGX028666
Satıcı Ad Soyad	HÜSEYİN TÜRK	Satıcı Telefon	05392316399		/ 10/ -/10
Alıcı Ad Soyad	YUNUS DOĞAN	Alıcı Telefon	1112 172

KAPORTA BOYA KONTROLLERİ

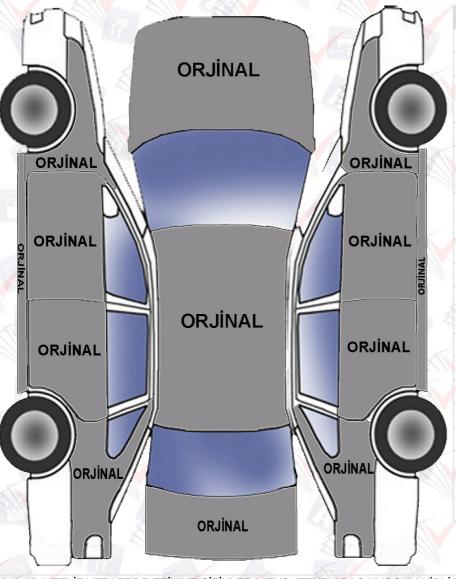
Madde	Micron Değeri ve Not
Tavan	
Kaput	
Sol Ön Çamurluk	SÖKME TAKMA-AYAR
Sol Ön Kapı	
Sol Arka Kapı	
Sol İç Direk	
Sol Üst Direk	2 2 /
Sol Arka Çamurluk	
Arka Bagaj Kapağı	
Sağ Arka Çamurluk	
Sağ Ön Kapı	SÖKME TAKMA AYAR
Sağ İç Direk	
Sağ Üst Direk	£0.
Sağ Arka Kapı	
Sağ Ön Çamurluk	
Sol Marşpiyel	PÜTÜRLÜ
Sağ Marşpiyel	PÜTÜRLÜ EZİK
Sol Ön Şase	
Sol Arka Şase	
Sağ Ön Şase	
Sağ Arka Şase

Not: MUHTELİF YERLERDE EZİK VE ÇİZİKLER MEVCUTTUR ARACA YOĞUN KİRLİ BAKILMISTIR
