Shindan — Araç teşhis raporu

VIN	JTDBR32E720012345
Marka	Toyota · 2002 · Japan
Protokol	ISO 15765-4 CAN (11 bit, 500 kbaud)
Adaptör	Shindan Demo · ELM327 v1.5
Yanıt veren ECU'lar	7E8, 7E9
OBD standardı	EOBD (Europe)

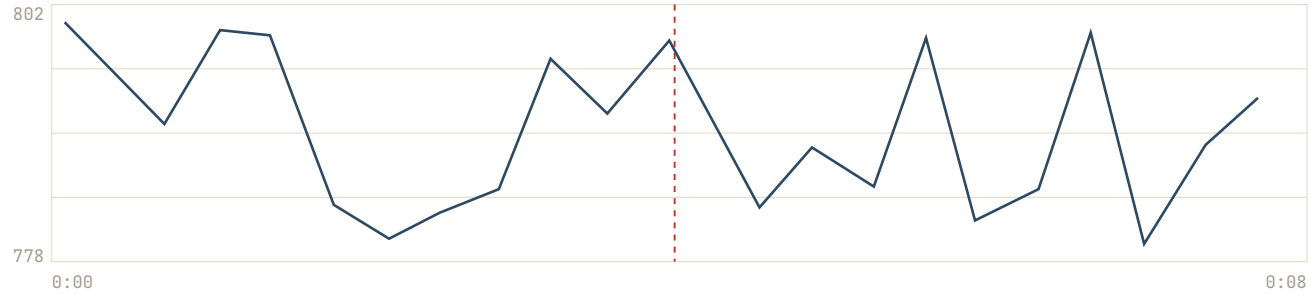
Motor devri rpm

0:04 — Gaz pedalında tekleme
