EVALUACIÓN RÁPIDA DE DAÑOS EN EDIFICACIONES

Rapid evaluation of damage in buildings

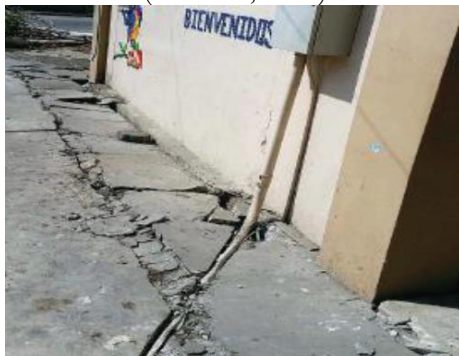
Figura 5. Ejemplos de edificios en peligro por la afectación de edificios aledaños.

La Figura 5 muestra ejemplos del peligro inducido por daños en edificios aledaños al sitio en estudio. En la Figura 5.a se observa el peligro que representa a los edificios de la derecha el equilibrio precario y los escombros del edificio colapsado que está a la izquierda, ocurrido en el sismo de México de 2017.

**b) Riesgo Alto
Peligro Elevado**
(Foto EERI)

**c) Riesgo Alto
Peligro Elevado**
(Foto Urich A., 2016)

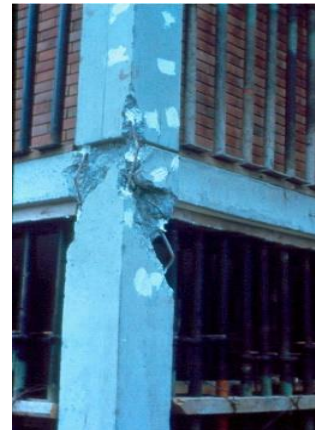
Figura 12. Ejemplos de daños en columnas de concreto armado.

a) Daño Moderado
Liceo Raimundo Martínez
Centeno,
Cariaco 1997
(Foto E. Castilla)

b) Daño Severo
Edificio La Mar Suites,
Tucacas 2009
(Foto A. Urich)

c) Daño Completo
Escuela en Arenales,
Curarigua 1991
(Foto A. Morón)

d) Daño Completo
Liceo Raimundo
Martínez Centeno,
Cariaco 1997
(Foto G. Malavé)

e) Daño Completo
Falla por cortante, Hotel
Macuto Sheraton, 1967.
(NISEE, 2021)

f) Daño Completo
Aplastamiento del concreto
pandeo de barras.
(NISEE, 2021)

g) Daño Completo
Falla por cortante en
columna corta.
(NISSE, 2021)

h) Daño Completo
Pérdida de concreto y
pandeo de barras.
Edificio Petunia, Caracas,
1967
(NISEE, 2021)

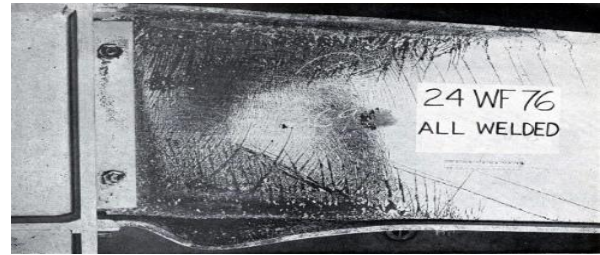
Figura 19. Ejemplos de daños en columna y en viga de pórticos de acero.

a) Daño Completo

Fractura del ala y del alma de la columna. Northridge 1994, (AISC, 2020)

b) Daño Severo

Pandeo del ala y cedencia del alma en viga. Ensayo en laboratorio, (AISC, 2020)

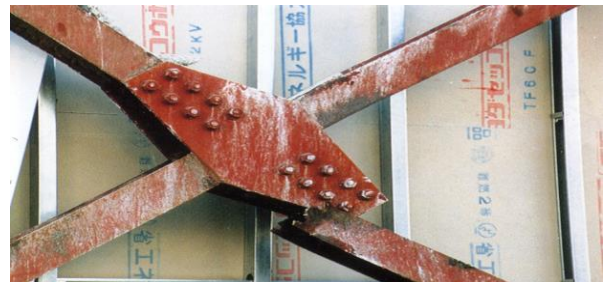
Figura 20. Ejemplos de daños en diagonales de arriostramiento en pórticos arriostrados de acero. El pandeo en el arriostramiento de la izquierda es representativo del desempeño esperado que permite disipar energía por ese mecanismo.

a) Daño Menor

Pandeo del arriostramiento y falla en conexión. Kobe 1995, (AISC, 2020)

b) Daño Completo

Fractura en el la conexión del arriostramiento. Kobe 1995, (AISC, 2020)

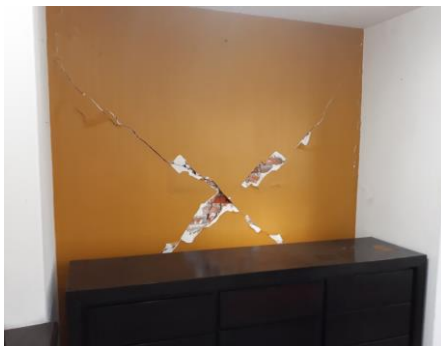
Figura 22. Ejemplos de daños en edificios de mampostería estructural.

La Figura 22 muestra daños en construcciones de mampostería estructural. En la Figura 22.a se muestra un muro con daño moderado, terremoto de México 2019, en la 22.b se presentan daños en muros de mampostería hueca con poco refuerzo interior, durante el sismo de Tehuacán, México, de 1999. En la Figura 22.c se muestran los daños en muros de mampostería simple, sin refuerzo, durante el sismo de Bam, Irán (CENAPRED, 2014).

a) Daño Moderado
Terremoto de México 2019
(A. Urich)

b) Daño Severo
Muros de mampostería hueca, mal reforzados (CENAPRED, 2014)

c) Daño Completo
Muros de mampostería sin refuerzo.
(CENAPRED, 2014)

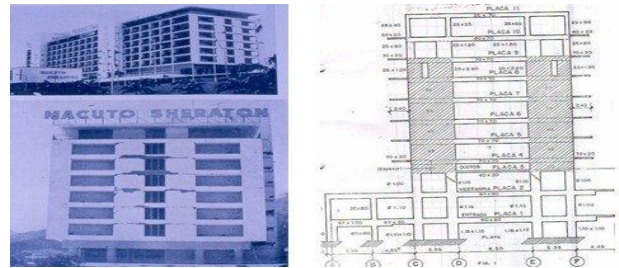
En la Figura 25 se muestra el sistema estructural de concreto armado el cual estaba constituido por muros en los niveles superiores del edificio, que no continuaban hasta los niveles inferiores, y columnas en los tres niveles más bajos. Los daños estructurales se concentraron en las columnas y vigas de los niveles inferiores.

Figura 25. Esquema Estructural del Hotel Macuto Sheraton, mostrando los muros de concreto armada en los niveles superiores y las columnas en los niveles inferiores (Svojsik de Beek, 1980).

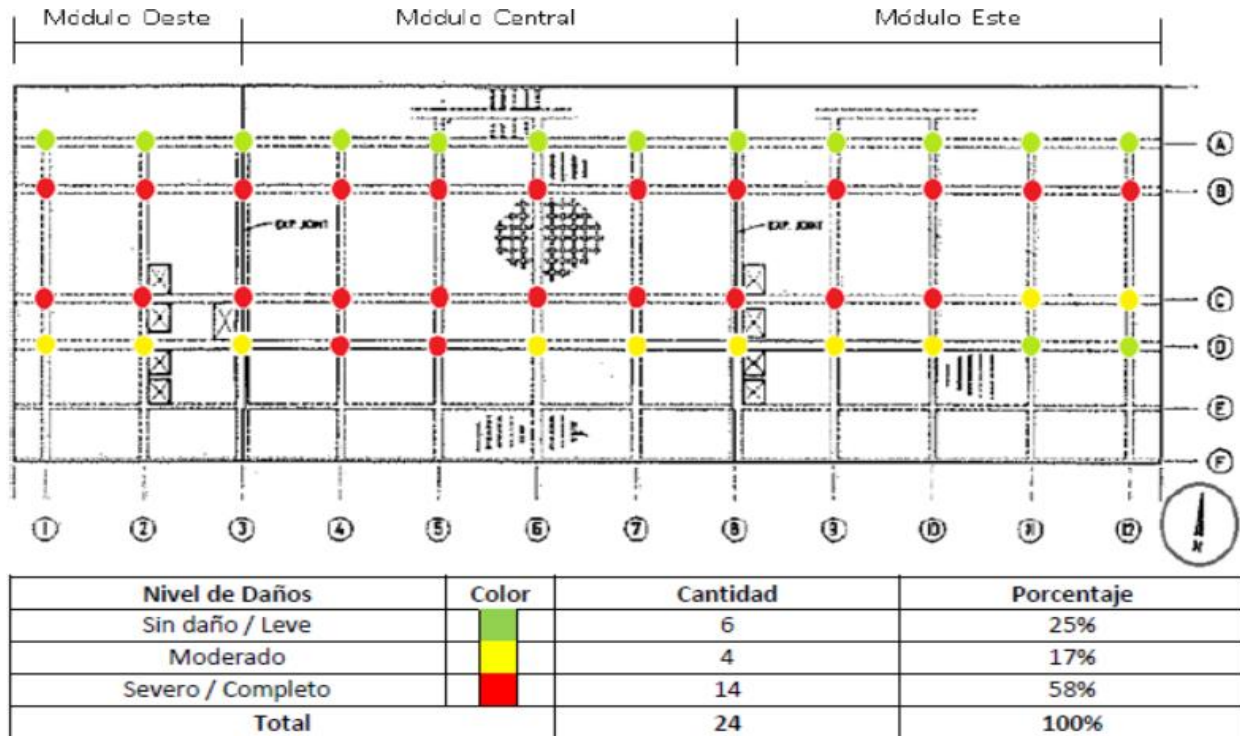
La Figura 31 presenta una planta del Módulo Central en el Nivel Mezzanina, indicando los daños observados en las columnas. Al menos el 55% de las vigas en Mezzanina presentaban grietas visibles, en especial entre los ejes B-C y entre A-B y C-D. También se observó pérdida de recubrimiento y agrietamiento de paredes en los niveles inferiores, es especial en la tabiquería de ascensores y

adyacencias, así como el colapso del cielo raso (techo falso) en el Lobby, cocina y Nivel Playa. Las escaleras mostraron grietas significativas en los primeros niveles, mas no se vieron comprometidas en su estabilidad. Al momento del terremoto había 1.200 personas en el Hotel, de las cuales fallecieron 2 por el colapso de elementos no estructurales.

Figura 31. Esquema de la planta del piso crítico y número de columnas con daño, en el Módulo Central del Hotel Macuto Sheraton. Modificada de Hanson y Degenkolb, 1975.
