ACCESSIBILITY_PRECHECK · qué itinerarios pueden funcionar como accesibles

PRE-CHEQUEO GEOMÉTRICO. No es un certificado normativo: identifica qué trazas tienen geometría compatible con un itinerario accesible y cuáles claramente no.

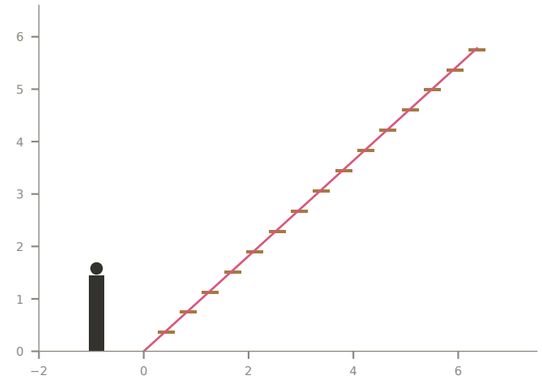
verde ≥1,80 m · ámbar 1,20–1,80 · rojo <1,20 · rosa = cinta +6,00 (▲ escaleras)

itinerario	ancho mín	% ≥1,80	pend %	veredicto
eje-mayor-alcala	1.80	100%	0.0	APTO
preciados-carretas	0.00	98%	0.0	CONDICIONADO
carmen-correos	0.50	98%	0.0	CONDICIONADO
montera-espozymina	0.00	94%	0.0	NO APTO
arenal-alcala	5.10	100%	0.0	APTO
CINTA +6.00	2.31	100%	0.0	NO APTO (solo

escalera de la cinta tal como está construida: CH 0.385 · H 0.424 · 91%

LECTURA. El plano de plaza es horizontal en todo el ámbito (cota 0,00 en toda la superficie construida): no hay pendientes que evaluar a nivel de suelo, y la accesibilidad a cota 0 depende exclusivamente de anchura, obstáculos y giros. El único cambio de nivel del proyecto es la cinta a +6,00, resuelto con 6 escaleras de contrahuella 0,385 m y pendiente 91 % (42°), sin barandilla, sin meseta y sin ningún medio alternativo: geométricamente la cota +6,00 no es accesible y, tal como está, tampoco es una escalera utilizable.

Bordes sin protección detectados: 4 estanques con bordillo de 0,60 m sin barandilla ni cambio de textura, y la barandilla de la cinta (1,05 m) sin travesaño intermedio ni rodapié.

Círculo de giro: se comprueba Ø1,50 m sobre el eje de cada recorrido (columna «% ≥1,80» y el mapa verde). La banda ámbar admite un peatón pero no el cruce con silla de ruedas.
