# COLLISION_REPORT · comprobación sistemática entre familias

Vóxeles de 0,20 m. Se distingue el contacto intencionado (apoyo, anclaje, plantación) de la interpenetración accidental.

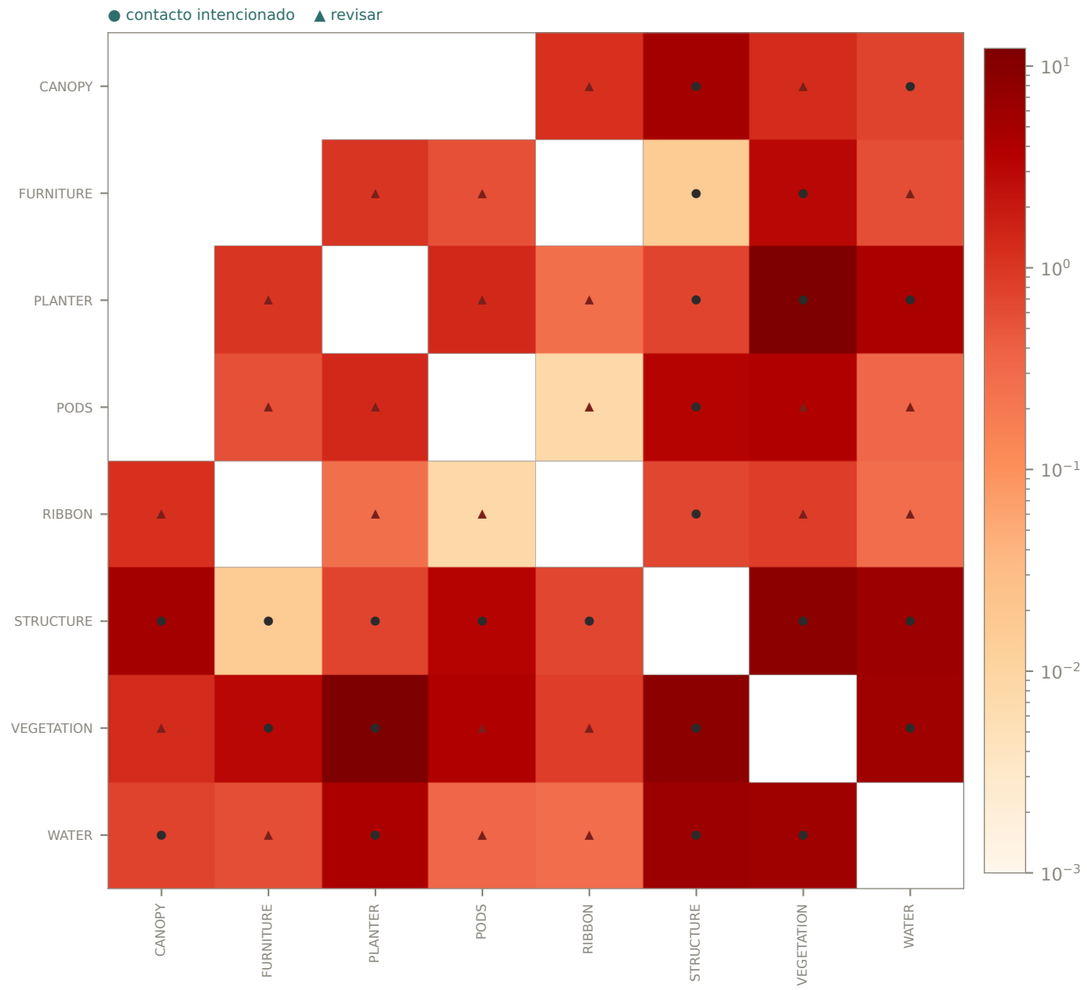
CONTACTOS INTENCIONADOS reconocidos: mástil↔disco (anclaje), estructura↔cinta (apoyo), jardinera↔vegetación (plantación), estructura↔agua (bajantes y aros de balsa), estructura↔cápsula (cunas y pies). El resto se marca para revisión.
