FASE 03B.5 · AUDITORÍA GEOMÉTRICA Y DE VIABILIDAD

ACCESSIBILITY_PRECHECK · qué itinerarios pueden funcionar como accesibles

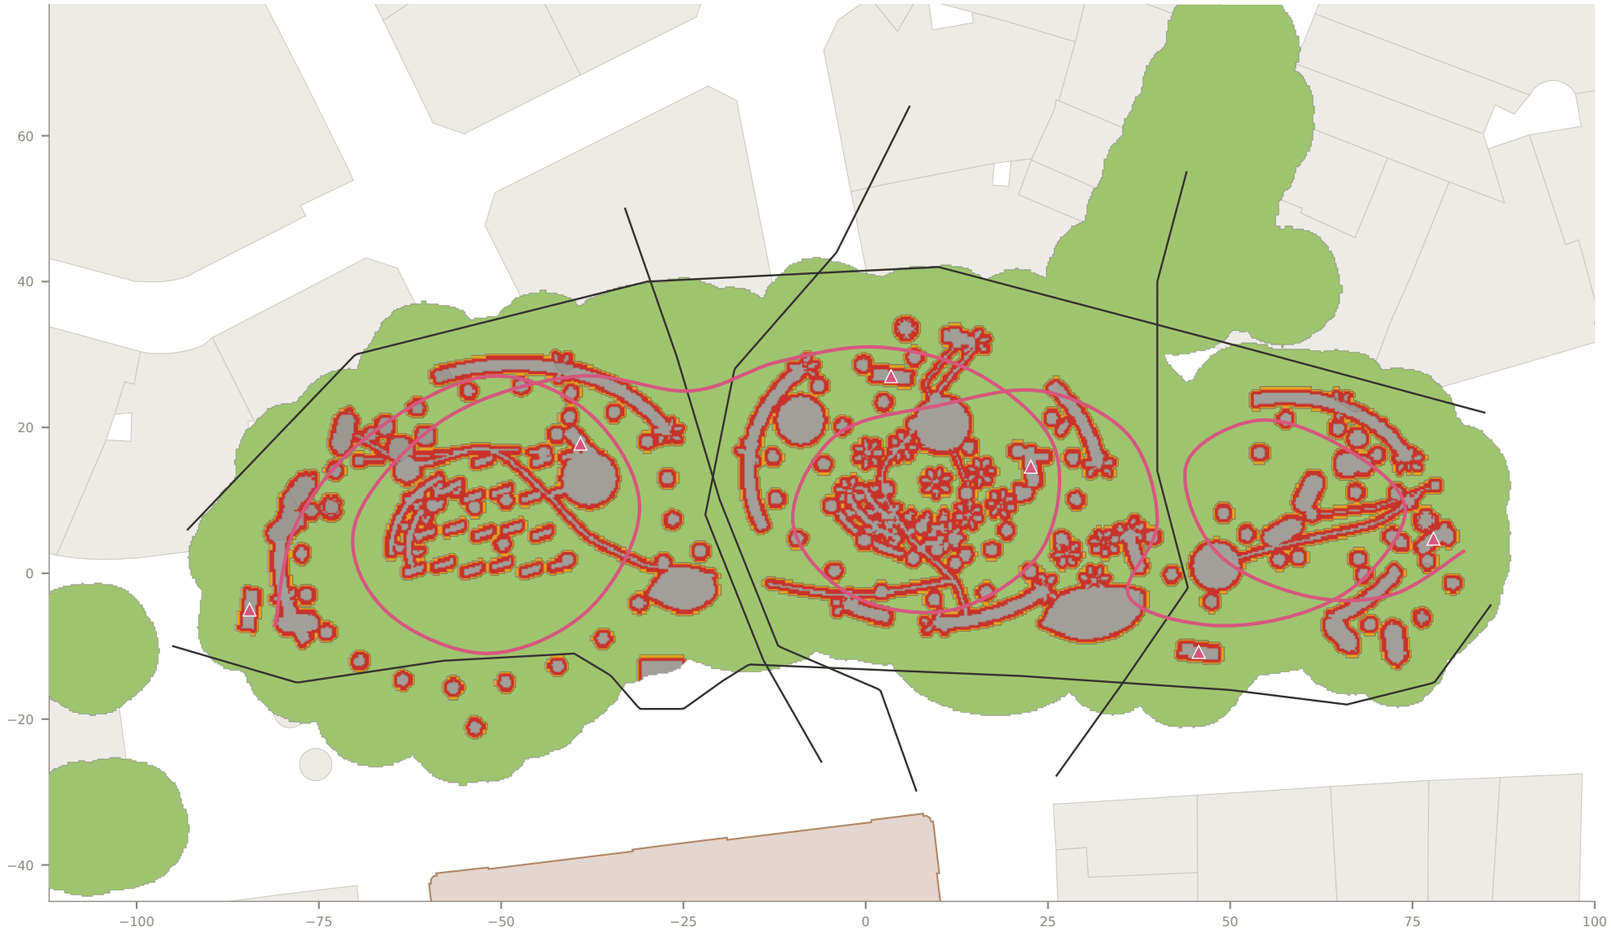
verde ≥1,80 m · ámbar 1,20–1,80 · rojo <1,20 · rosa = cinta +6,00 (▲ escaleras)

itinerario	ancho mín	% ≥1,80	pend %	veredicto
eje-mayor-alcala	2.00	100%	0.0	APTO
preciados-carretas	3.81	100%	0.0	APTO
carmen-correos	3.61	100%	0.0	APTO
montera-espozymina	2.00	100%	0.0	APTO
arenal-alcala	5.10	100%	0.0	APTO
CINTA +6.00	2.31	100%	0.0	APTO CON ASCEN

LECTURA. El plano de plaza es horizontal en todo el ámbito (cota 0,00 en toda la superficie construida): no hay pendientes que evaluar a nivel de suelo, y la accesibilidad a cota 0 depende exclusivamente de anchura, obstáculos y giros. El único cambio de nivel del proyecto es la cinta a +6,00, resuelto con 6 escaleras de contrahuella 0,385 m y pendiente 91 % (42°), sin barandilla, sin meseta y sin ningún medio alternativo: geométricamente la cota +6,00 no es accesible y, tal como está, tampoco es una escalera utilizable.

Círculo de giro: se comprueba Ø1,50 m sobre el eje de cada recorrido (columna «% ≥1,80» y el mapa verde). La banda ámbar admite un peatón pero no el cruce con silla de ruedas.

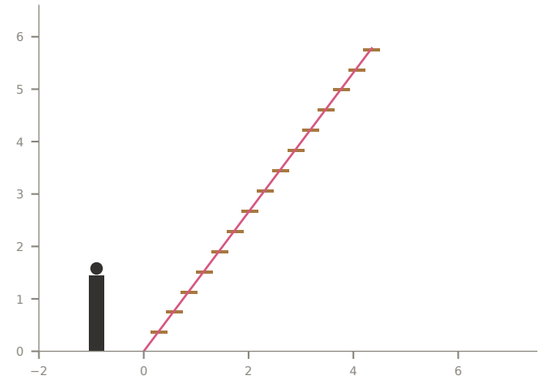
escalera de la cinta tal como está construida: CH 0.171 · H 0.290 · 59%

Bordes sin protección detectados: 4 estanques con bordillo de 0,60 m sin barandilla ni cambio de textura, y la barandilla de la cinta (1,05 m) sin travesaño intermedio ni rodapié.
