VIABILITY_AUDIT_MASTER

Auditoría geométrica y de viabilidad del modelo aprobado. Fase 03B.5 · previa a E03 · NO se ha modificado la geometría maestra.

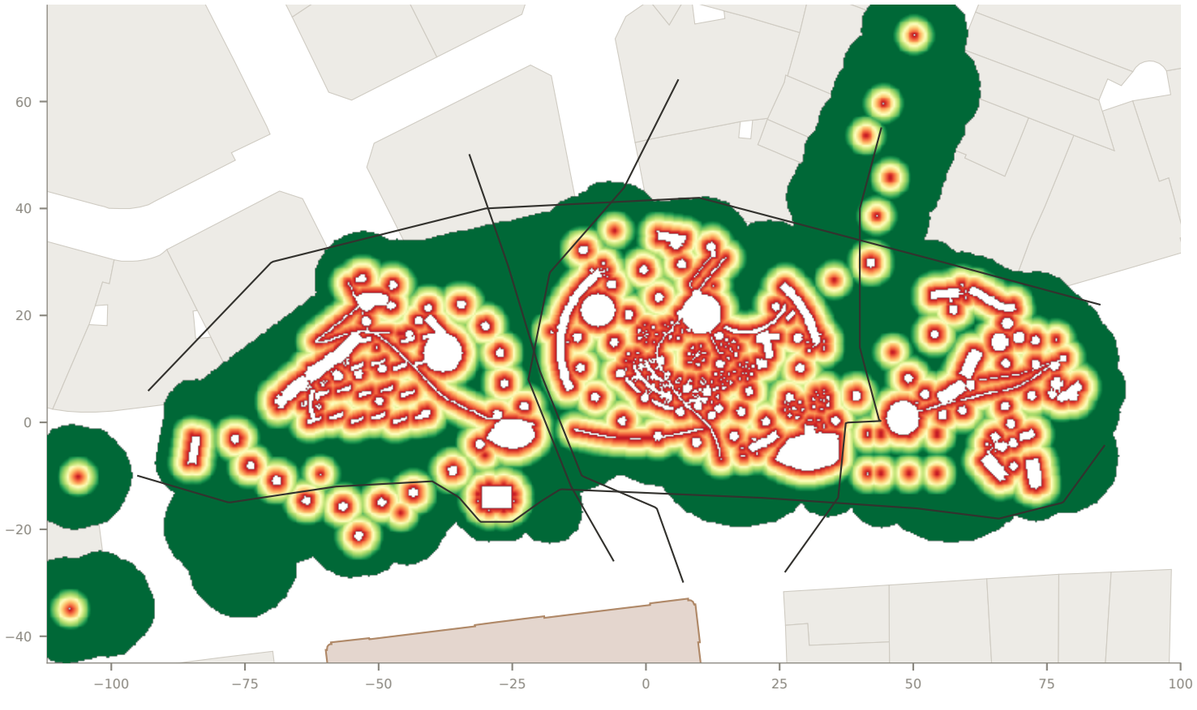
anchura libre local (m) · rojo <1,8 · verde >6

recorrido	L	mín	p05	p50	eje bloq.
eje-mayor-alcala	192	14.50	29.00	40.5	0
preciados-carretas	94	7.25	12.75	40.8	0
carmen-correos	102	7.50	12.50	41.0	0
montera-espozymina	94	8.50	10.50	52.2	0
arenal-alcala	192	15.25	34.00	47.2	0

Estrechamientos <3,00 m: 7 · el más estrecho 2.00 m.
Bolsas de suelo sin conexión: 0.
Cuello de botella mínimo entre accesos: 6.50 m.

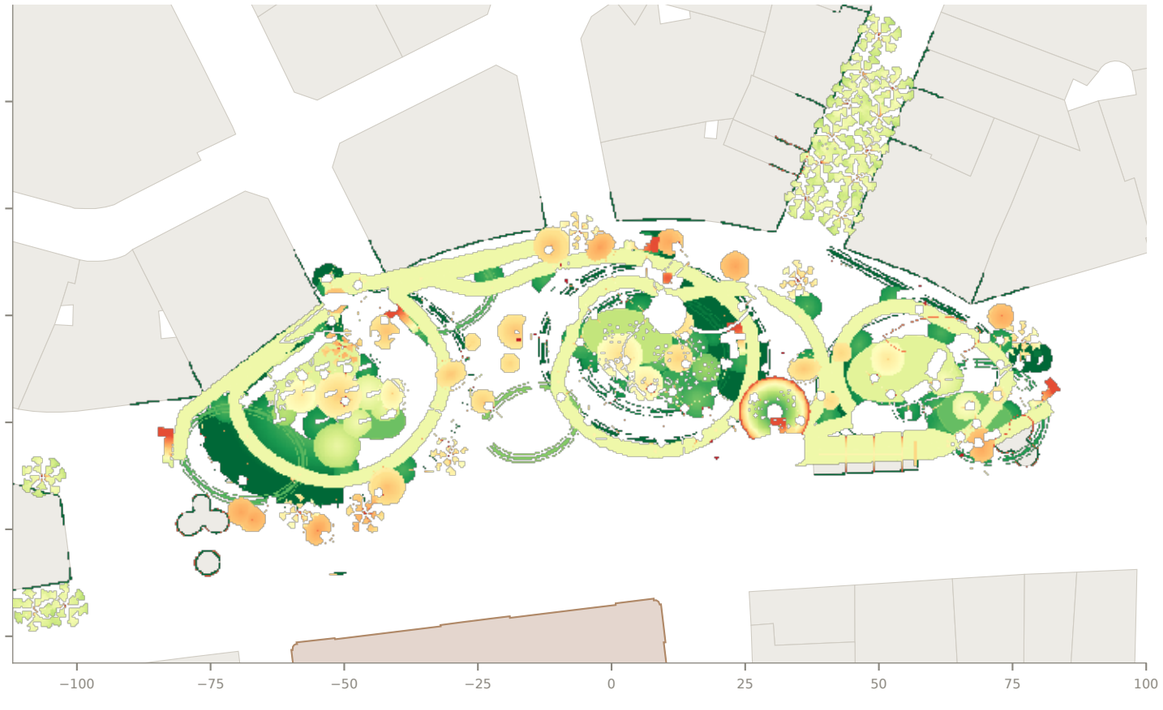
altura libre (m) · rojo <3,0

- **La estructura sí respeta el gálibo; el arbolado no.**
  Bajo elemento firme el gálibo sólo baja de 3,00 m en 0.6 m² (0.01 % del suelo cubierto), y siempre bajo las zancas de escalera. El mínimo absoluto de 2.17 m son copas de VEG2_ARBOL_A: poda de formación, no estructura. La regla 7 del HEIGHT_SYSTEM se cumple.

gálibo	x,y	área	elemento
2.31 m	-8,26	0.3 m²	VEG2_TROPICAL
2.31 m	59,22	0.2 m²	VEG2_TROPICAL
2.32 m	-17,16	0.4 m²	VEG2_TROPICAL
2.33 m	20,-7	0.3 m²	VEG2_TROPICAL
2.34 m	19,-4	0.3 m²	VEG2_TROPICAL

Mínimo absoluto 2.17 m (H_CLEAR_MIN declarado 3,00 m).
10 manchas por debajo de 3,00 m sobre suelo pisable.
0 muestras de cable tensado por debajo de 3,00 m.

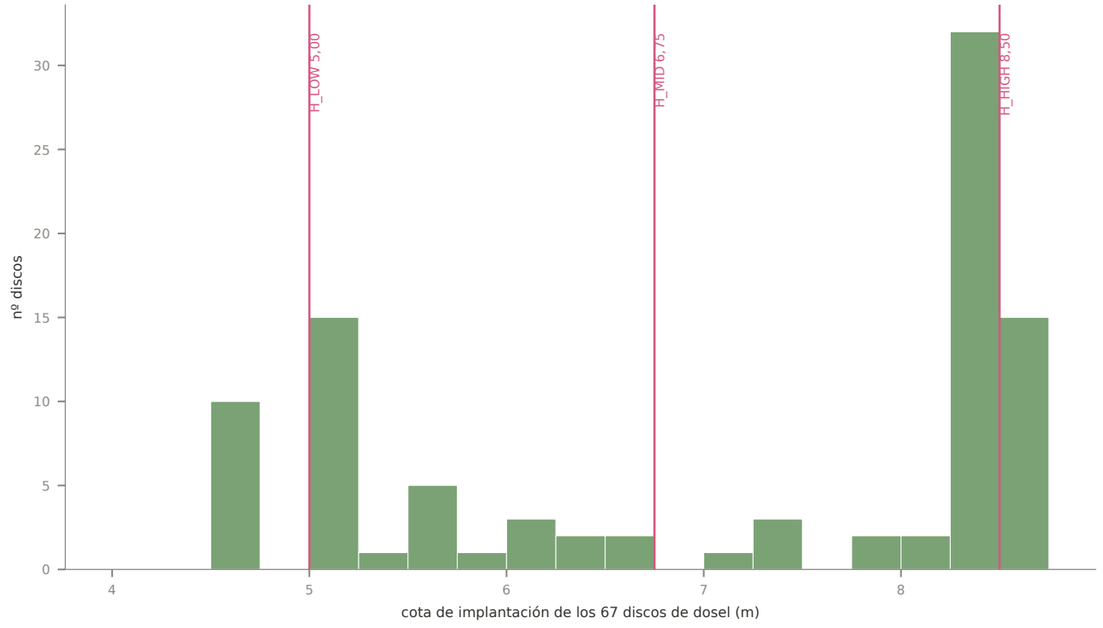
HALLAZGO PRINCIPAL. El HEIGHT_SYSTEM declara un cielo verde en TRES capas escalonadas (5,00 / 6,75 / 8,50) y la resolución D10 fija 8,50 como máximo. La geometría construida no obedece a esa familia: las cotas de los discos se leen una a una del JSON y se recortan al intervalo [4,20 · 8,50], de modo que 32 de los 67 discos caen a más de ±0,30 m de cualquiera de las tres capas. No es necesariamente un error —puede ser una decisión de composición— pero significa que el HEIGHT_SYSTEM ya no describe el modelo: describe una intención anterior.

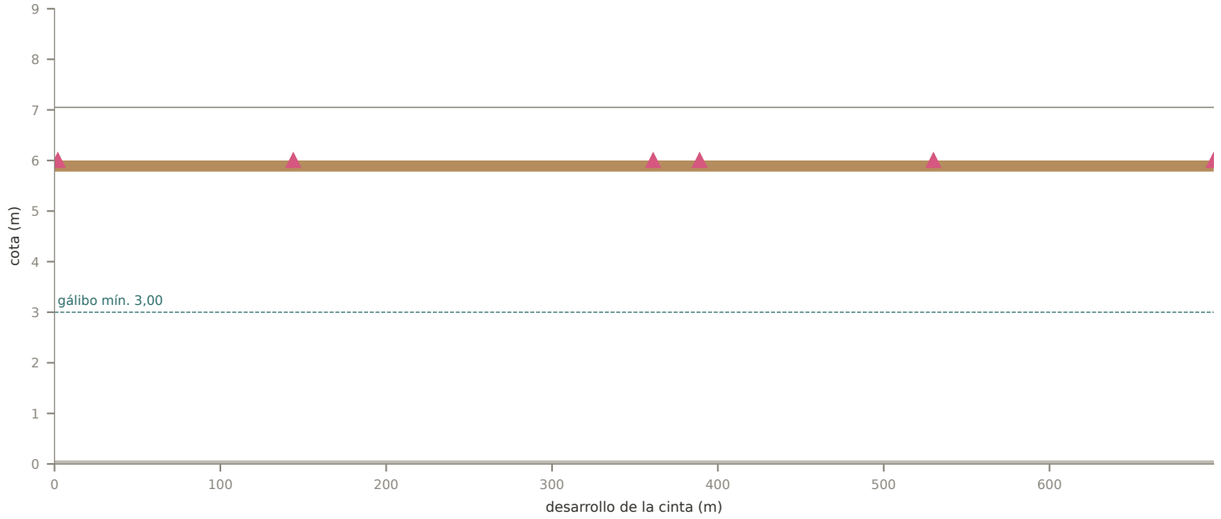
RESTO DEL CONTRASTE. 4 parámetros fuera de su rango declarado y 3 declarados pero no construidos (H_BENCH_BACK: no hay respaldos; H_TANK_TOWER: no hay torre de depósitos apilados; H_LOGISTIC_RAIL: reserva G4 apagada por D9 — este último es coherente con la decisión tomada). Los fuera de rango son menores y todos por exceso: el depósito de suelo mide 2,25 m de altura total frente a los 1,35 m declarados (la cota 1,35 describe el cuerpo, no el cono superior), la torre de vivero 3,32 m frente a 3,00 m, y el arbolado existente llega a 8,51 m frente al rango 5–8.

Lo importante no es cada desviación aislada sino que el documento de cotas y el modelo han divergido: conviene decidir cuál de los dos manda antes de E03.

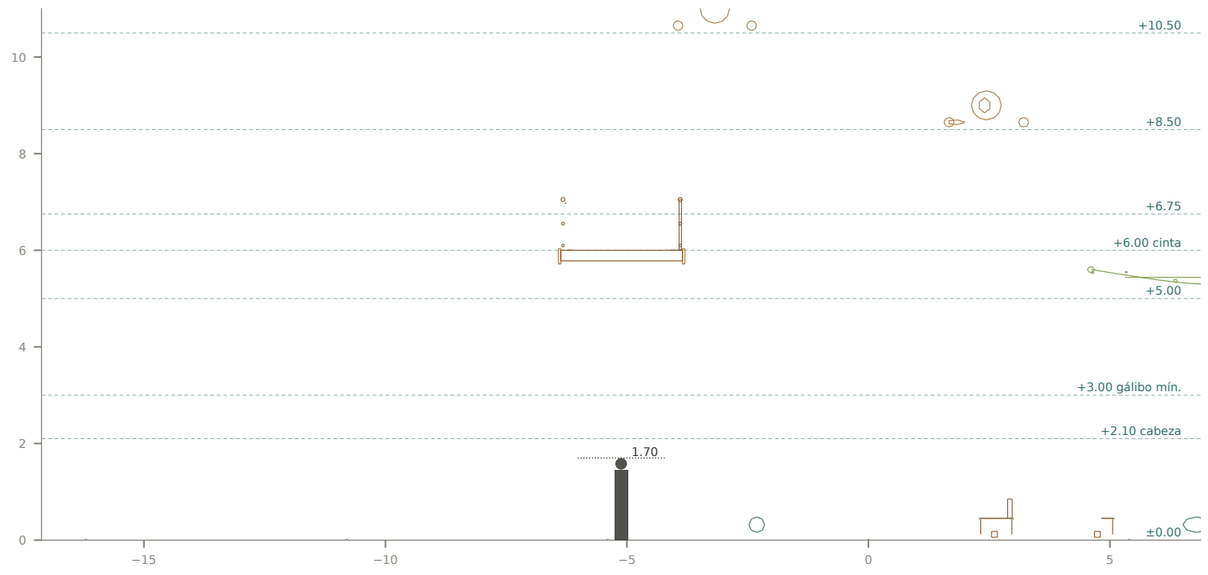
sección transversal por la cinta (x = 4.8)

- **La cota +6,00 no tiene ningún acceso utilizable.**
  Las 6 escaleras tienen contrahuella 0,385 m, huella 0,424 m y 91 % de pendiente (2CH+H = 1,19 m frente a los 0,62–0,65 de la regla de comodidad); no hay barandilla, ni meseta, ni rampa, ni ascensor. Es el hallazgo más grave y el único que invalida por sí solo una parte del programa: 519 m de paseo por el dosel sin forma de subir.

PARÁMETRO DE LA CINTA	VALOR MEDIDO
desarrollo total	699 m
cota de rasante	+6,00 m constante
pendiente longitudinal	0,0 % (plana en todo el desarrollo)
pendiente transversal	0,0 % (sin peralte ni pendiente de desagüe)
ancho total del tablero	2,50 m
ancho útil entre barandillas	2.31 m
altura de barandilla	1,05 m (sin travesaño ni rodapié)
gálibo bajo el tablero	5.78 m
soportes	31 montantes Ø0,34 con capitel
radio de curvatura mínimo	0.1 m (p01 0.7 m)
cambios de nivel	1 (0,00 → +6,00)
puntos de acceso	6 escaleras · 0 rampas · 0 ascensores
contrahuella	0,385 m
huella	0,424 m
2CH + H	1,194 m (regla de comodidad: 0,62–0,65)
pendiente de escalera	90,9 % · 42,3°
barandilla de escalera	no modelada

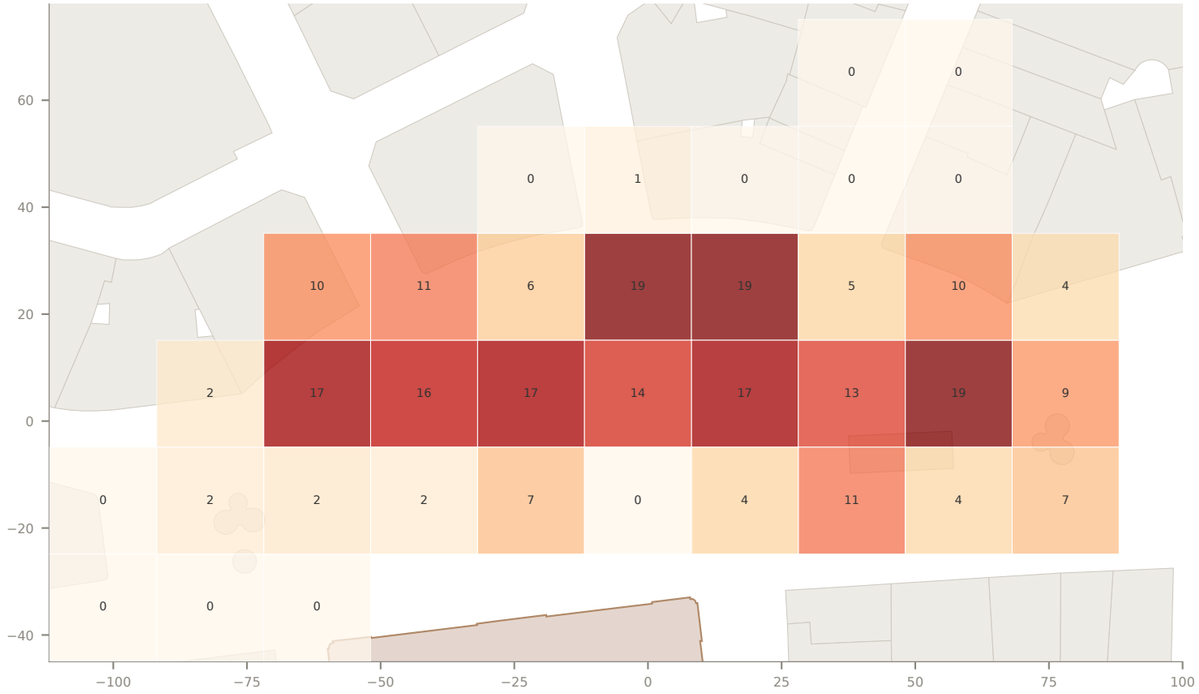
itinerario	ancho mín	pre-chequeo
eje-mayor-alcala	2.00	APTO
preciados-carreta	3.81	APTO
carmen-correos	2.12	APTO
montera-espozymin	1.50	CONDICIONADO
arenal-alcala	5.52	APTO
CINTA +6.00	2.31	APTO CON ASCE

acceso Metro	d suelo	n suelo	n aéreo
Centro Comer	46.73	0	0
Cercanías	5.77	0	81
Carretas	24.57	0	0
Carmen	5.72	0	207
Mayor	12.63	0	0
Alcalá	4.75	1	186
Alcalá	5.90	0	287

objetivo visual	% de la plaza
RELOJ	39.3 %
TORRE	42.3 %
CORREOS	45.1 %

Puntos de observación: 2579 a 1,65 m.
Membrana ETFE tratada como translúcida.
Dosel y copas E02 como opacos.
