ACCESSIBILITY_PRECHECK · qué itinerarios pueden funcionar como accesibles

PRE-CHEQUEO GEOMÉTRICO. No es un certificado normativo: identifica qué trazas tienen geometría compatible con un itinerario accesible y cuáles claramente no.

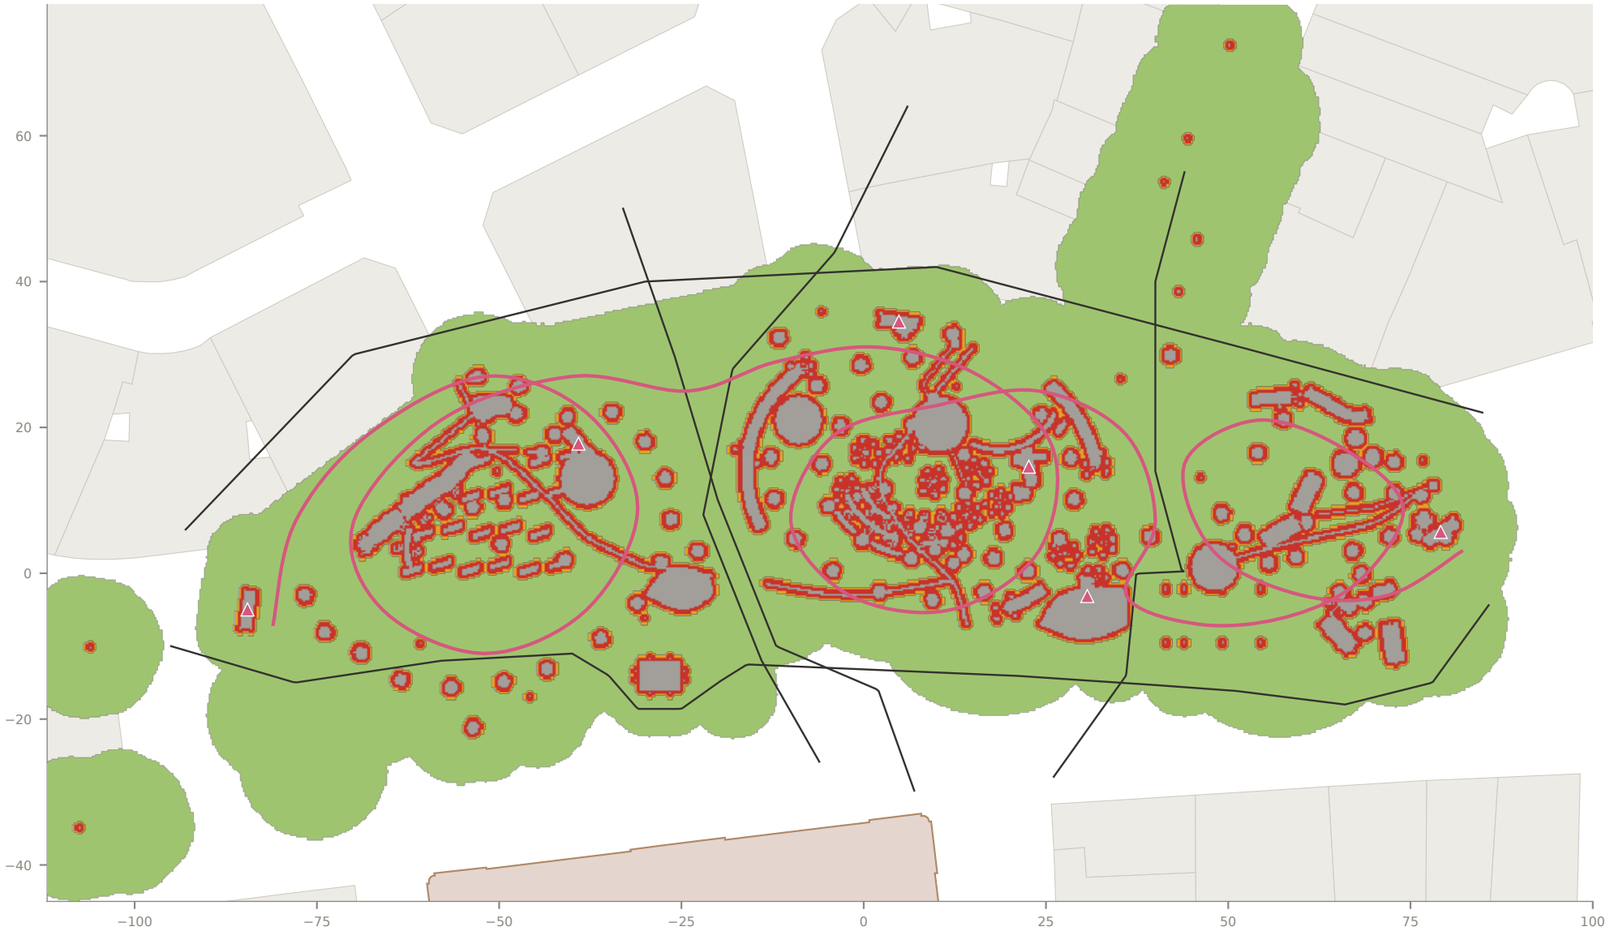
verde ≥1,80 m · ámbar 1,20–1,80 · rojo <1,20 · rosa = cinta +6,00 (▲ escaleras)

itinerario	ancho mín	% ≥1,80	pend %	veredicto
eje-mayor-alcala	2.00	100%	0.0	APTO
preciados-carretas	3.81	100%	0.0	APTO
carmen-correos	2.12	100%	0.0	APTO
montera-espozymina	1.50	99%	0.0	CONDICIONADO
arenal-alcala	5.52	100%	0.0	APTO
CINTA +6.00	2.31	100%	0.0	APTO CON ASCEN

LECTURA. El plano de plaza es horizontal en todo el ámbito (cota 0,00 en toda la superficie construida): no hay pendientes que evaluar a nivel de suelo, y la accesibilidad a cota 0 depende exclusivamente de anchura, obstáculos y giros. El único cambio de nivel del proyecto es la cinta a +6,00, resuelto con 6 escaleras de contrahuella 0,385 m y pendiente 91 % (42°), sin barandilla, sin meseta y sin ningún medio alternativo: geométricamente la cota +6,00 no es accesible y, tal como está, tampoco es una escalera utilizable.

Bordes sin protección detectados: 4 estanques con bordillo de 0,60 m sin barandilla ni cambio de textura, y la barandilla de la cinta (1,05 m) sin travesaño intermedio ni rodapié.

Círculo de giro: se comprueba Ø1,50 m sobre el eje de cada recorrido (columna «% ≥1,80» y el mapa verde). La banda ámbar admite un peatón pero no el cruce con silla de ruedas.

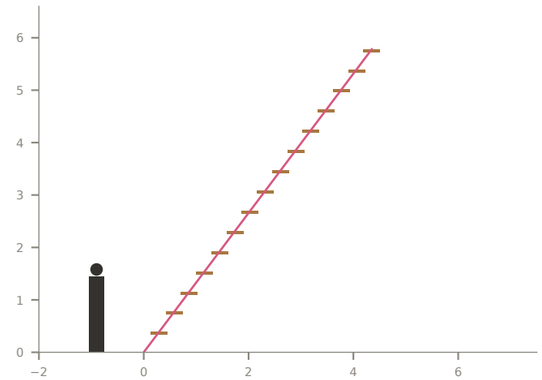
escalera de la cinta tal como está construida: CH 0.162 · H 0.290 · 56%
