ACCESSIBILITY_PRECHECK Â· quÃ© itinerarios pueden funcionar como accesibles

PRE-CHEQUEO GEOMÃ‰TRICO. No es un certificado normativo: identifica quÃ© trazas tienen geometrÃa compatible con un itinerario accesible y cuÃ¡les claramente no.

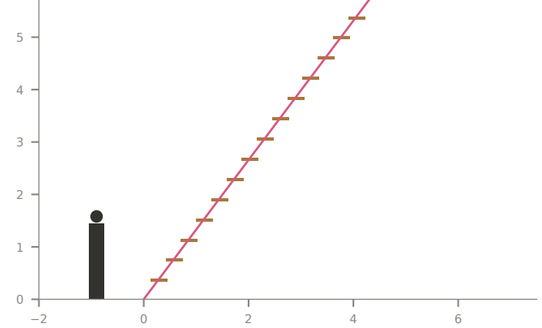
verde â‰¥1,80 m Â· Ã¡mbar 1,20â€“1,80 Â· rojo <1,20 Â· rosa = cinta +6,00 (â–² escaleras)

itinerario	ancho mÃn	% â‰¥1,80	pend %	veredicto
eje-mayor-alcala	1.12	99%	0.0	CONDICIONADO
preciados-carretas	4.72	100%	0.0	APTO
carmen-correos	1.12	98%	0.0	CONDICIONADO
montera-espozymina	1.50	99%	0.0	CONDICIONADO
arenal-alcala	5.52	100%	0.0	APTO
CINTA +6.00	2.31	100%	0.0	APTO CON ASCEN

LECTURA. El plano de plaza es horizontal en todo el Ã¡mbito (cota 0,00 en toda la superficie construida): no hay pendientes que evaluar a nivel de suelo, y la accesibilidad a cota 0 depende exclusivamente de anchura, obstÃ¡culos y giros. El Ãºnico cambio de nivel del proyecto es la cinta a +6,00, resuelto con 6 escaleras de contrahuella 0,385 m y pendiente 91 % (42Â°), sin barandilla, sin meseta y sin ningÃºn medio alternativo: geomÃ©tricamente la cota +6,00 no es accesible y, tal como estÃ¡, tampoco es una escalera utilizable.

Bordes sin protecciÃ³n detectados: 4 estanques con bordillo de 0,60 m sin barandilla ni cambio de textura, y la barandilla de la cinta (1,05 m) sin travesaÃ±o intermedio ni rodapiÃ©.

CÃrculo de giro: se comprueba Ã˜1,50 m sobre el eje de cada recorrido (columna Â«% â‰¥1,80Â» y el mapa verde). La banda Ã¡mbar admite un peatÃ³n pero no el cruce con silla de ruedas.
