VIABILITY_AUDIT_MASTER

AuditorÃa geomÃ©trica y de viabilidad del modelo aprobado. Fase 03B.5 Â· previa a E03 Â· NO se ha modificado la geometrÃa maestra.

FASE 03B.5 Â· AUDITORÃA GEOMÃ‰TRICA Y DE VIABILIDAD

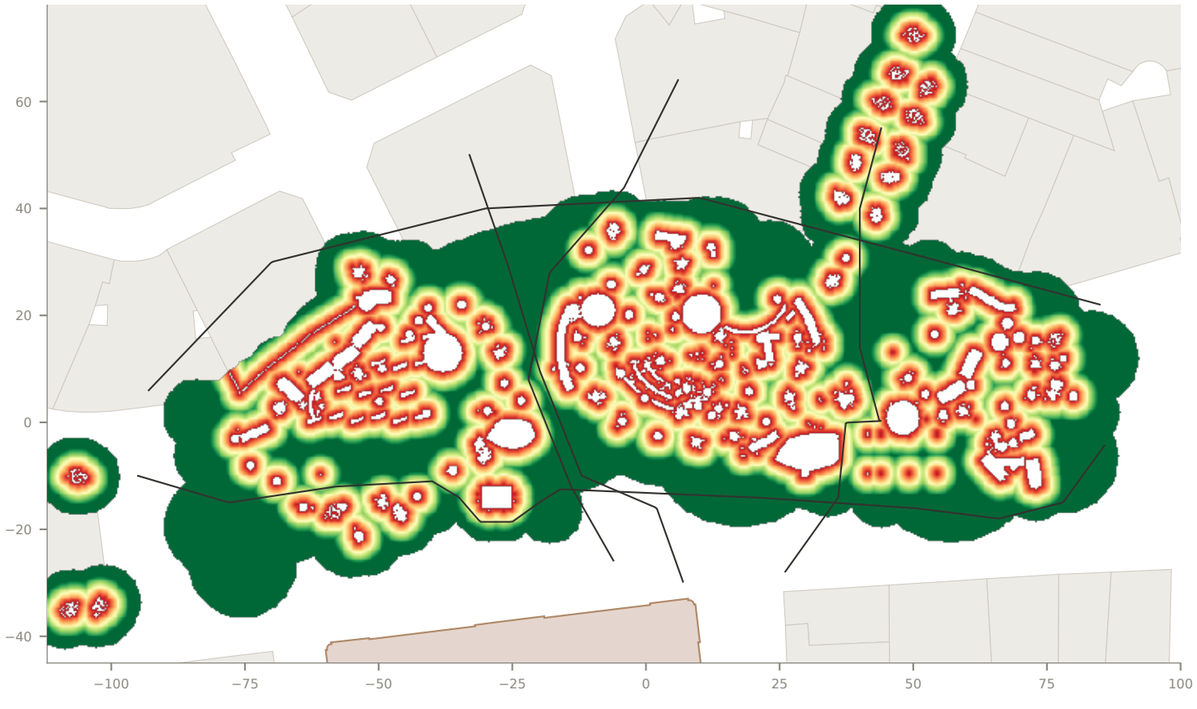
anchura libre local (m) Â· rojo <1,8 Â· verde >6

recorrido	L	mÃn	p05	p50	eje bloq.
eje-mayor-alcala	192	6.75	16.81	41.1	0
preciados-carretas	94	7.25	11.09	47.2	0
carmen-correos	102	7.50	11.79	41.9	0
montera-espozymina	94	3.75	5.55	34.5	0
arenal-alcala	192	13.75	25.00	44.5	0

Estrechamientos <3,00 m: 2 Â· el mÃ¡s estrecho 2.06 m.
Bolsas de suelo sin conexiÃ³n: 0.
Cuello de botella mÃnimo entre accesos: 3.75 m.

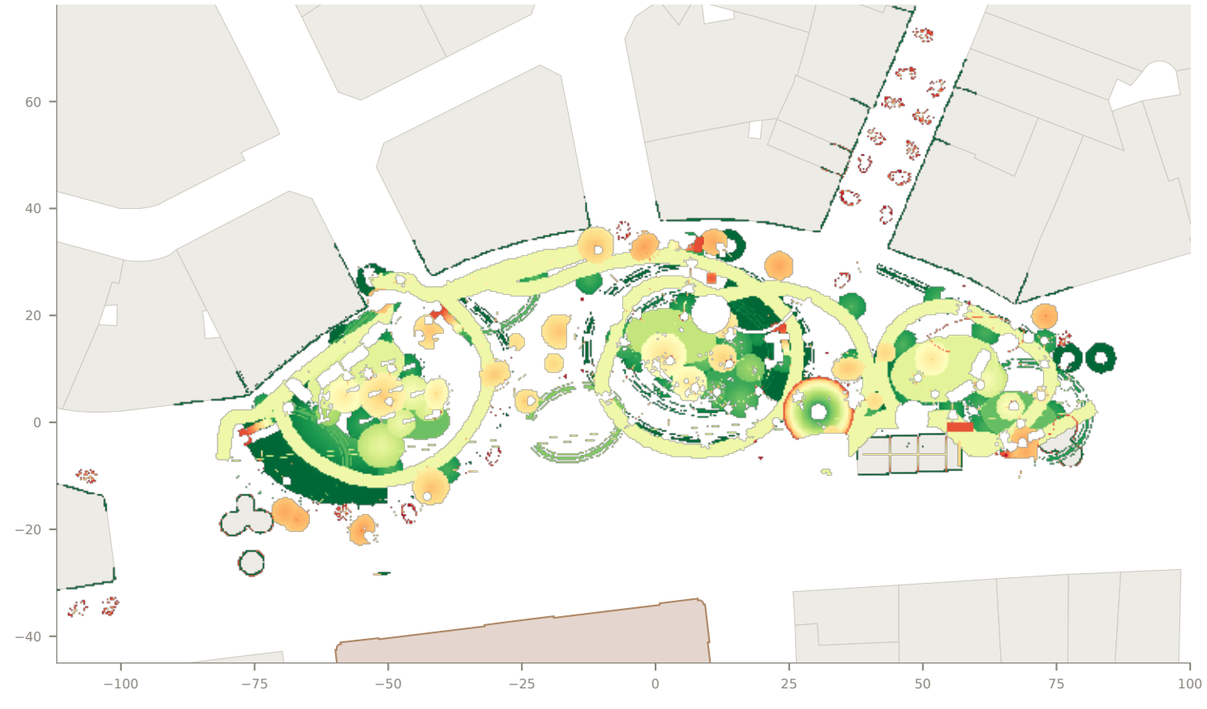
altura libre (m) Â· rojo <3,0

gÃ¡libo	x,y	Ã¡rea	elemento
2.13 m	37,43	0.3 mÂ²	â€”
2.13 m	46,47	0.3 mÂ²	â€”
2.14 m	-46,-16	0.3 mÂ²	â€”
2.15 m	35,42	0.6 mÂ²	â€”
2.15 m	47,45	0.3 mÂ²	â€”

MÃnimo absoluto 2.13 m (H_CLEAR_MIN declarado 3,00 m).
51 manchas por debajo de 3,00 m sobre suelo pisable.
0 muestras de cable tensado por debajo de 3,00 m.

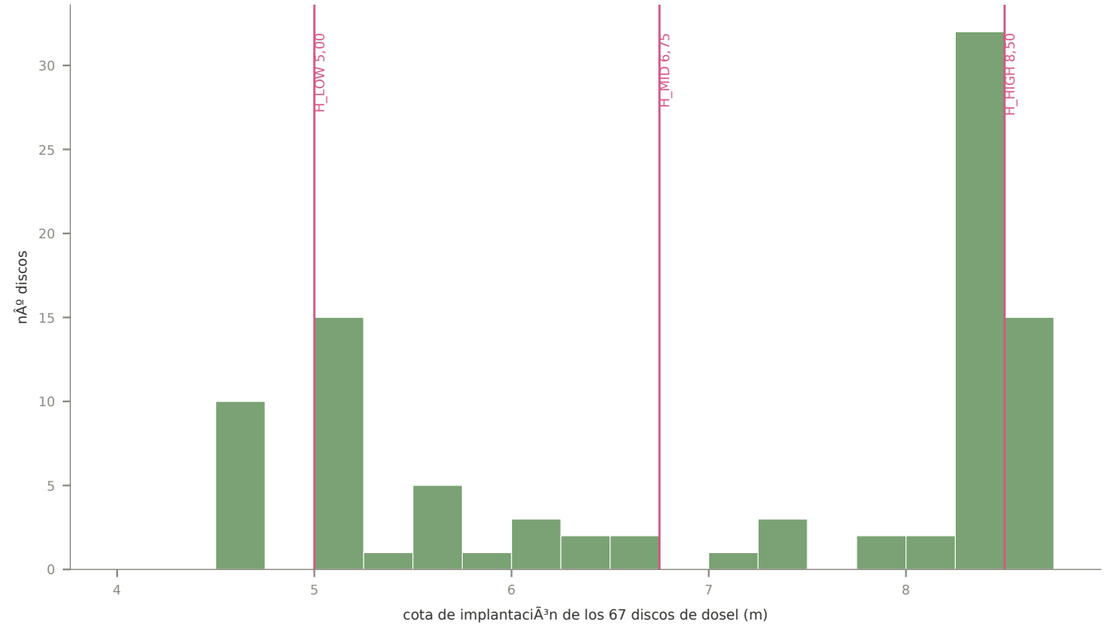
3 Â· ALTURAS Â· HEIGHT_SYSTEM contra la geometrÃa construida

HALLAZGO PRINCIPAL. El HEIGHT_SYSTEM declara un cielo verde en TRES capas escalonadas (5,00 / 6,75 / 8,50) y la resoluciÃ³n D10 fija 8,50 como mÃ¡ximo. La geometrÃa construida no obedece a esa familia: las cotas de los discos se leen una a una del JSON y se recortan al intervalo [4,20 Â· 8,50], de modo que 32 de los 67 discos caen a mÃ¡s de Â±0,30 m de cualquiera de las tres capas. No es necesariamente un error â€”puede ser una decisiÃ³n de composiciÃ³nâ€” pero significa que el HEIGHT_SYSTEM ya no describe el modelo: describe una intenciÃ³n anterior.

RESTO DEL CONTRASTE. 5 parÃ¡metros fuera de su rango declarado y 5 declarados pero no construidos (H_BENCH_BACK: no hay respaldos; H_TANK_TOWER: no hay torre de depÃ³sitos apilados; H_LOGISTIC_RAIL: reserva G4 apagada por D9 â€” este Ãºltimo es coherente con la decisiÃ³n tomada). Los fuera de rango son menores y todos por exceso: el depÃ³sito de suelo mide 2,25 m de altura total frente a los 1,35 m declarados (la cota 1,35 describe el cuerpo, no el cono superior), la torre de vivero 3,32 m frente a 3,00 m, y el arbolado existente llega a 8,51 m frente al rango 5â€“8.

Lo importante no es cada desviaciÃ³n aislada sino que el documento de cotas y el modelo han divergido: conviene decidir cuÃ¡l de los dos manda antes de E03.

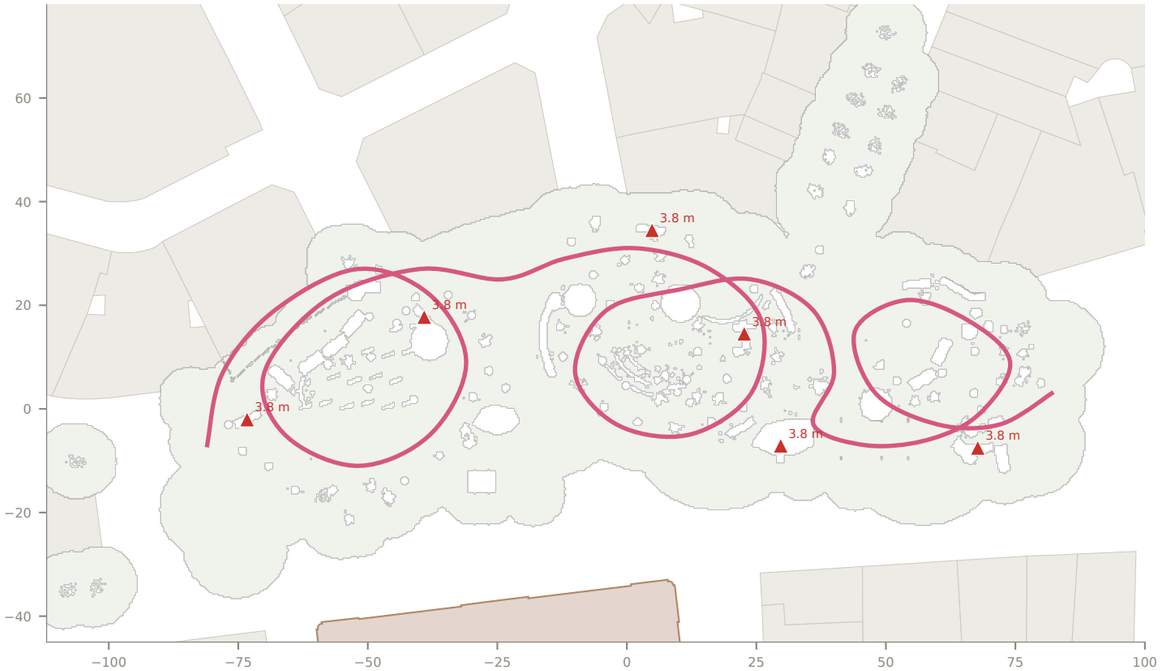
Las 6 escaleras tienen contrahuella 0,385 m, huella 0,424 m y 91 % de pendiente (2CH+H = 1,19 m frente a los 0,62â€“0,65 de la regla de comodidad); no hay barandilla, ni meseta, ni rampa, ni ascensor. Es el hallazgo mÃ¡s grave y el Ãºnico que invalida por sÃ solo una parte del programa: 519 m de paseo por el dosel sin forma de subir.

traza de la cinta (+6,00) y las 6 escaleras Â· distancia coronaciÃ³nâ†’eje

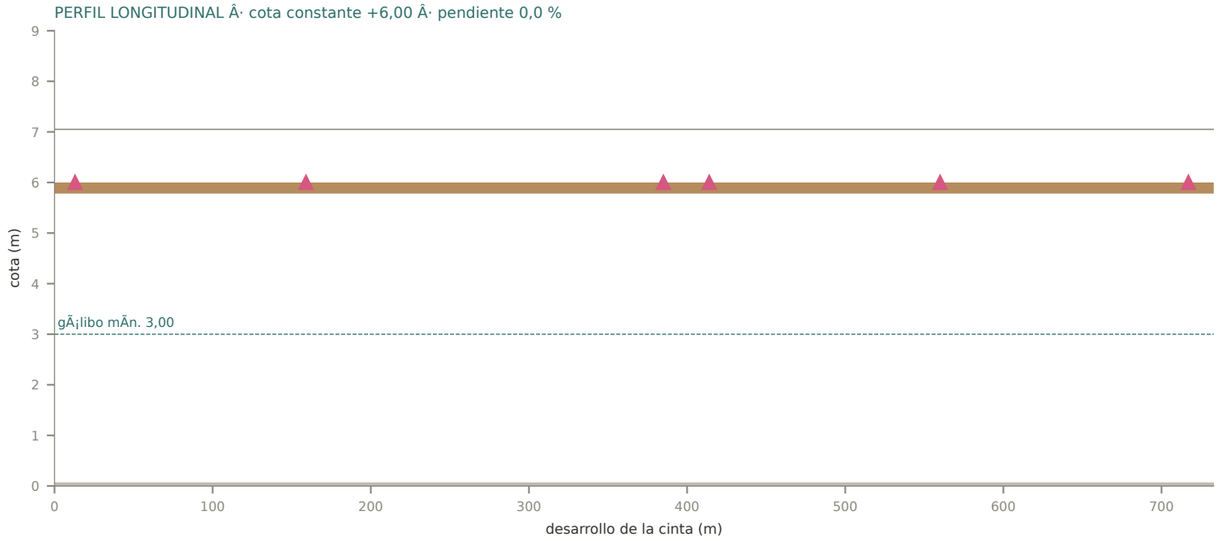
PERFIL LONGITUDINAL Â· cota constante +6,00 Â· pendiente 0,0 %

PARÃMETRO DE LA CINTA	VALOR MEDIDO
desarrollo total	733 m
cota de rasante	+6,00 m constante
pendiente longitudinal	0,0 % (plana en todo el desarrollo)
pendiente transversal	0,0 % (sin peralte ni pendiente de desagÃ¼e)
ancho total del tablero	2,50 m
ancho Ãºtil entre barandillas	2.31 m
altura de barandilla	1,05 m (sin travesaÃ±o ni rodapiÃ©)
gÃ¡libo bajo el tablero	5.78 m
soportes	43 montantes Ã˜0,34 con capitel
radio de curvatura mÃnimo	0.0 m (p01 0.5 m)
cambios de nivel	1 (0,00 â†’ +6,00)
puntos de acceso	6 escaleras Â· 0 rampas Â· 0 ascensores
contrahuella	0,385 m
huella	0,424 m
2CH + H	1,194 m (regla de comodidad: 0,62â€“0,65)
pendiente de escalera	90,9 % Â· 42,3Â°
barandilla de escalera	no modelada

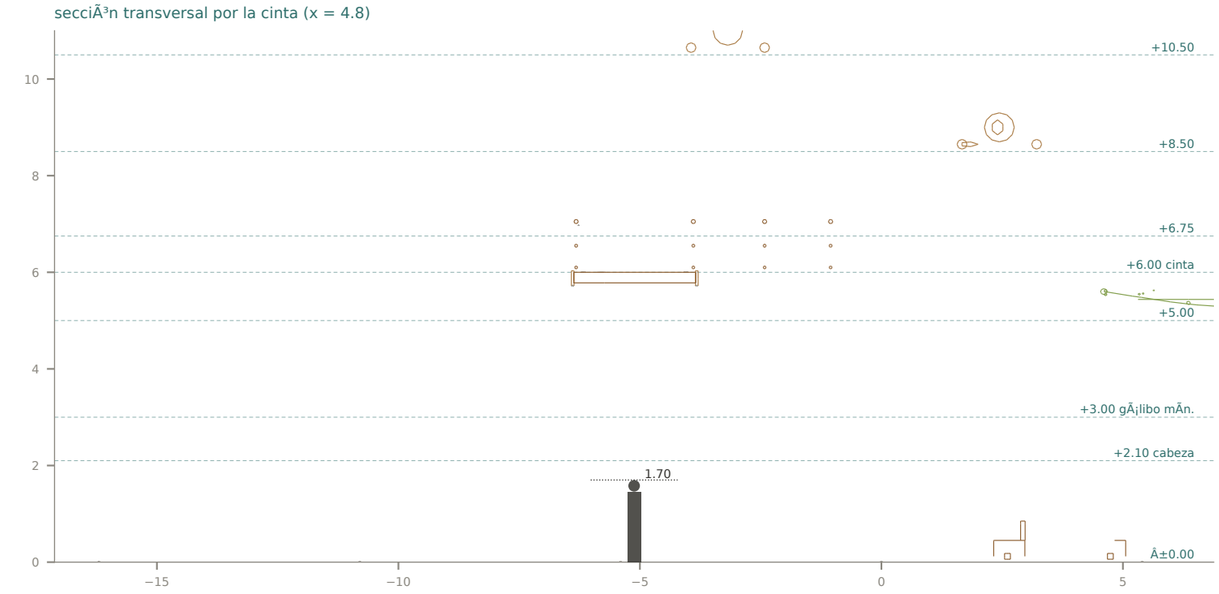
secciÃ³n transversal por la cinta (x = 4.8)

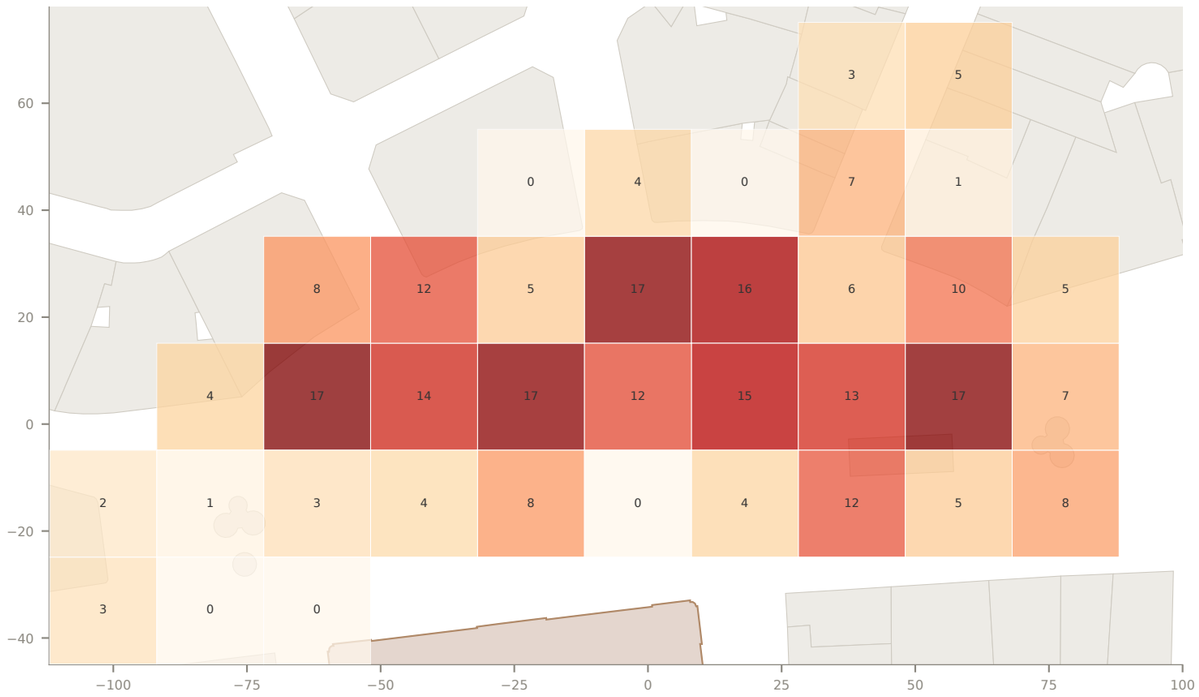
8 Â· DENSIDAD â€” ocupaciÃ³n de suelo por sector de 20Ã—20 m (%)

sector	ocup%	MASTER%	Î”E02	cub.%	ancho	familia dominante
-62,5	17	14	+3	84	2.5	PODS
58,5	17	17	+0	78	2.9	PODS
-2,25	17	17	+0	59	2.5	WATER
-22,5	17	17	+0	18	3.9	WATER
18,25	16	16	+0	66	4.6	WATER
18,5	15	14	+2	74	2.0	PLANTER
-42,5	14	10	+4	53	3.5	WATER
38,5	13	12	+1	75	3.5	WATER
-2,5	12	10	+2	48	2.8	VEGETATIO
-42,25	12	11	+1	43	4.7	PODS
38,-15	12	12	+0	4	7.0	WATER
58,25	10	10	+0	24	5.4	PLANTER
-62,25	8	8	+0	17	4.5	PODS
-22,-15	8	7	+1	0	9.2	VEGETATIO
78,-15	8	8	+0	4	10.1	PODS
38,45	7	0	+7	0	4.3	VEGETATIO

Global: ocupaciÃ³n 8.7 % (MASTER 7.4 %) Â· superficie cubierta 31.7 %.
