ACCESSIBILITY_PRECHECK Â· quÃ© itinerarios pueden funcionar como accesibles

PRE-CHEQUEO GEOMÃ‰TRICO. No es un certificado normativo: identifica quÃ© trazas tienen geometrÃa compatible con un itinerario accesible y cuÃ¡les claramente no.

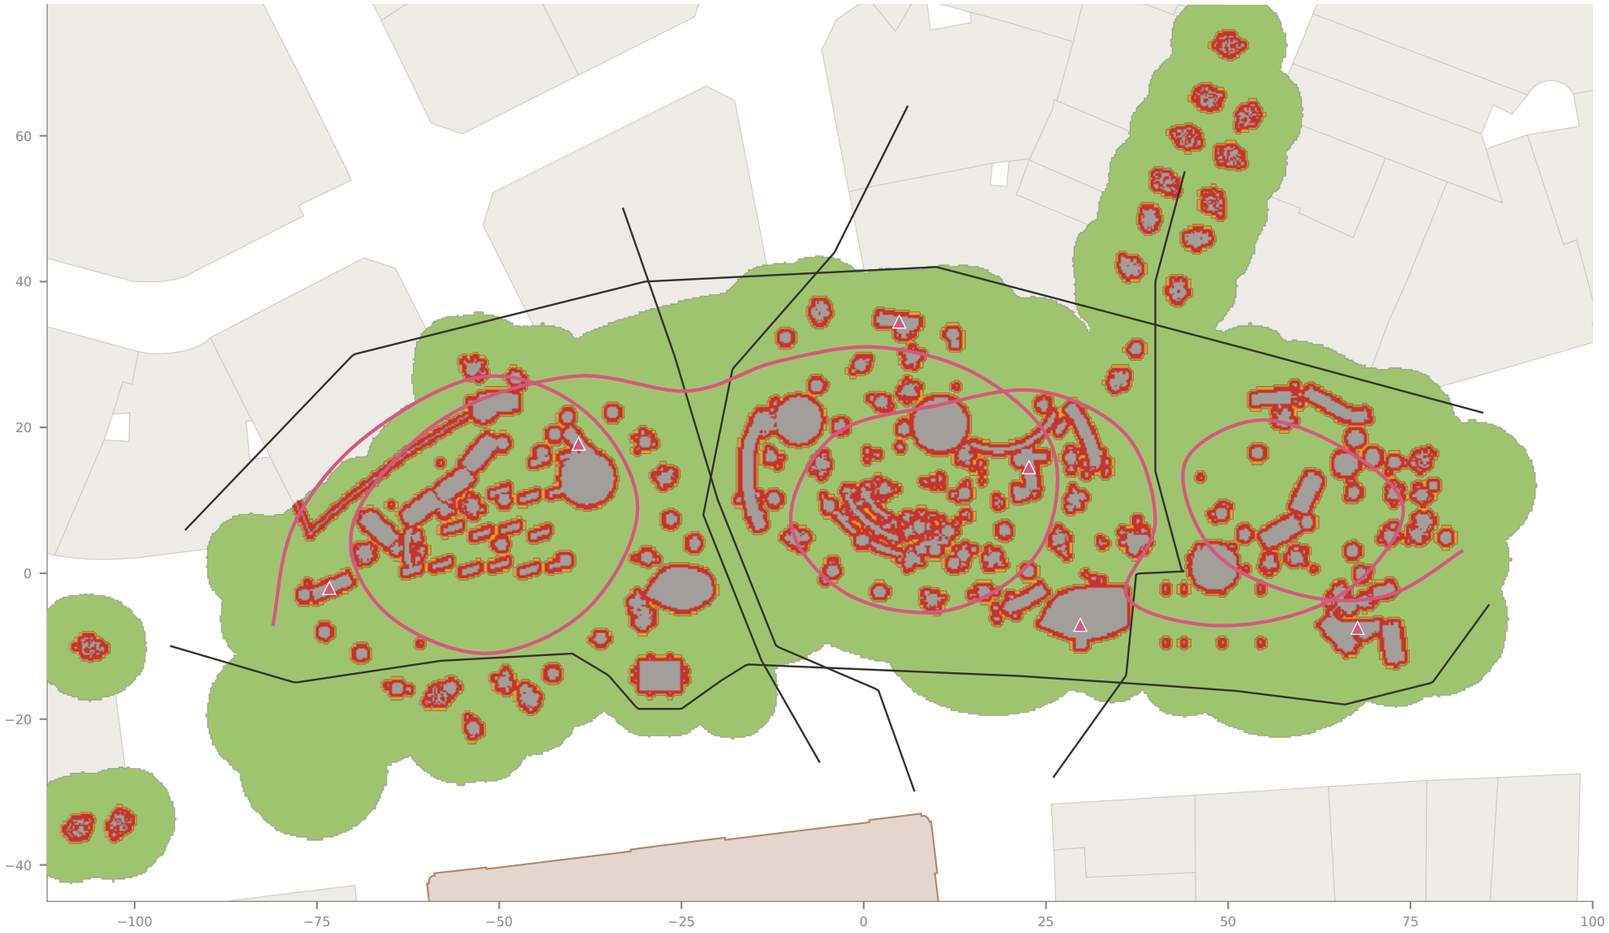
verde â‰¥1,80 m Â· Ã¡mbar 1,20â€“1,80 Â· rojo <1,20 Â· rosa = cinta +6,00 (â–² escaleras)

itinerario	ancho mÃn	% â‰¥1,80	pend %	veredicto
eje-mayor-alcala	3.54	100%	0.0	APTO
preciados-carretas	4.72	100%	0.0	APTO
carmen-correos	3.61	100%	0.0	APTO
montera-espozymina	0.71	97%	0.0	CONDICIONADO
arenal-alcala	3.54	100%	0.0	APTO
CINTA +6.00	2.31	100%	0.0	APTO CON ASCEN

CÃrculo de giro: se comprueba Ã˜1,50 m sobre el eje de cada recorrido (columna Â«% â‰¥1,80Â» y el mapa verde). La banda Ã¡mbar admite un peatÃ³n pero no el cruce con silla de ruedas.

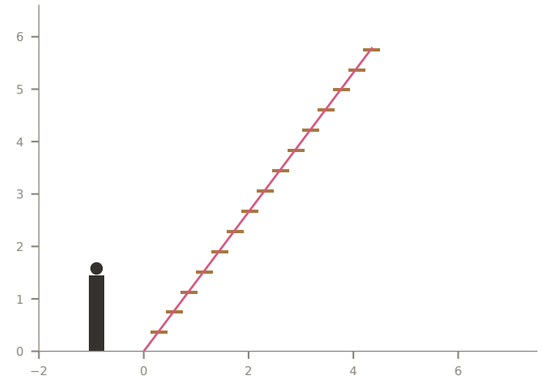
escalera de la cinta tal como estÃ¡ construida: CH 0.162 Â· H 0.290 Â· 56%

LECTURA. El plano de plaza es horizontal en todo el Ã¡mbito (cota 0,00 en toda la superficie construida): no hay pendientes que evaluar a nivel de suelo, y la accesibilidad a cota 0 depende exclusivamente de anchura, obstÃ¡culos y giros. El Ãºnico cambio de nivel del proyecto es la cinta a +6,00, resuelto con 6 escaleras de contrahuella 0,385 m y pendiente 91 % (42Â°), sin barandilla, sin meseta y sin ningÃºn medio alternativo: geomÃ©tricamente la cota +6,00 no es accesible y, tal como estÃ¡, tampoco es una escalera utilizable.
