ОПИСАНИЕ НЕИСПРАВНОСТИ ДЛЯ СЕРВИСНОГО ЦЕНТРА

Инвертор MUST PV18-4024 PRO II — отправка в ремонт / диагностику

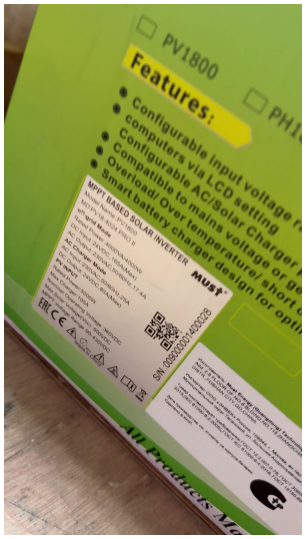
7. Фото шильдика с упаковки

Шильдик на упаковке: модель PV18-4024 PRO II, S/N 009000001400028.
