تقرير فحص المركبة
VEHICLE INSPECTION REPORT

Customer Name اسم العميل **Ahmed mohamad Alhaddad**	**Contact No.** رقم التواصل **37702020**	**Date & Time** التاريخ والوقت **Thu, 12/11/2026, 17:46**	**Job No.** رقم العمل **Z00145**
Plate No. رقم اللوحة **649525**	**Car Make** نوع السيارة **Mercedes**	**Car Model** طراز السيارة **E300**	**Car Year** سنة الصنع **2020**
ODO Meter عداد المسافات **121,650 km**	**Car Color** لون السيارة **Gray**	**VIN Number** رقم القاعدة (الشاصي) **JTHDA1D20P5125981**

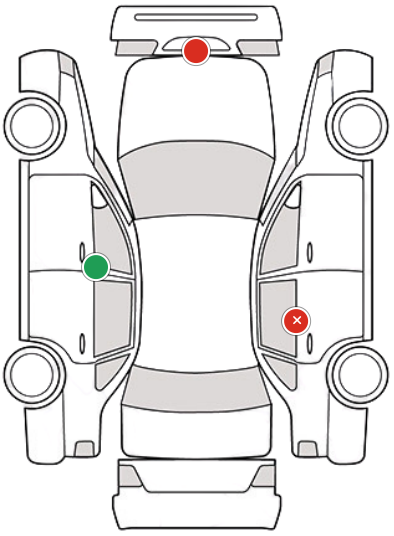
مخطط الفحص السطحي لهيكل السيارة Body Panels Diagnostic Scheme

#	Location / الموضع	Condition / الحالة	Note / ملاحظة
1	—	Change / تبديل	Front bumper replaced
2	—	Paint / صبغ / رش	Repainted door
3	—	Sectioned / مقطوع	Rear left door sectioned

الملاحظات الفنية للصبغ والهيكل: Front bumper replaced with a commercial one. Roof opening replaced with an original. Rear left door sectioned and heat-welded.

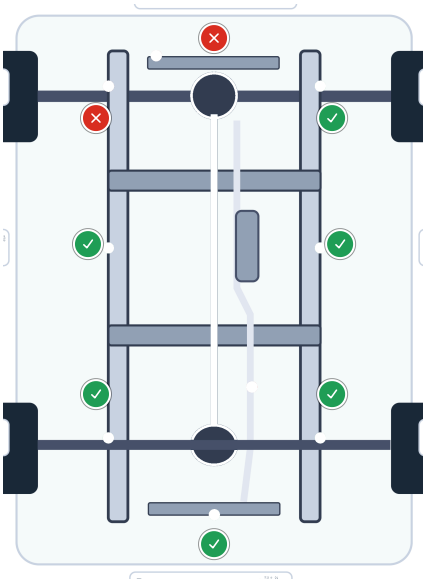
مخطط سلامة الشاصي Chassis safety diagram

✕ أمامي Front	✕ أمامي يسار Front Left Repair traces and welding
✓ أمامي يمين Front Right	✓ وسط يسار Middle Left
✓ وسط يمين Middle Right	✓ خلفي يسار Rear Left
✓ خلفي يمين Rear Right	✓ خلفي Rear

مناطق متضررة / Damaged regions: أمامي يسار، أمامي

ملاحظات حالة الشاسيه والأسفل: Chassis rails are sound and free of welding or heat cutting, except the front-left which shows repair traces. No structural rust or impacts affecting balance.
