تقرير فحص المركبة

VEHICLE INSPECTION REPORT

فحص الصبغ وبدن المركبة
VEHICLE PAINT & BODY CHECK

Sun, 20/09/2026, 18:30 **JOB #123456**

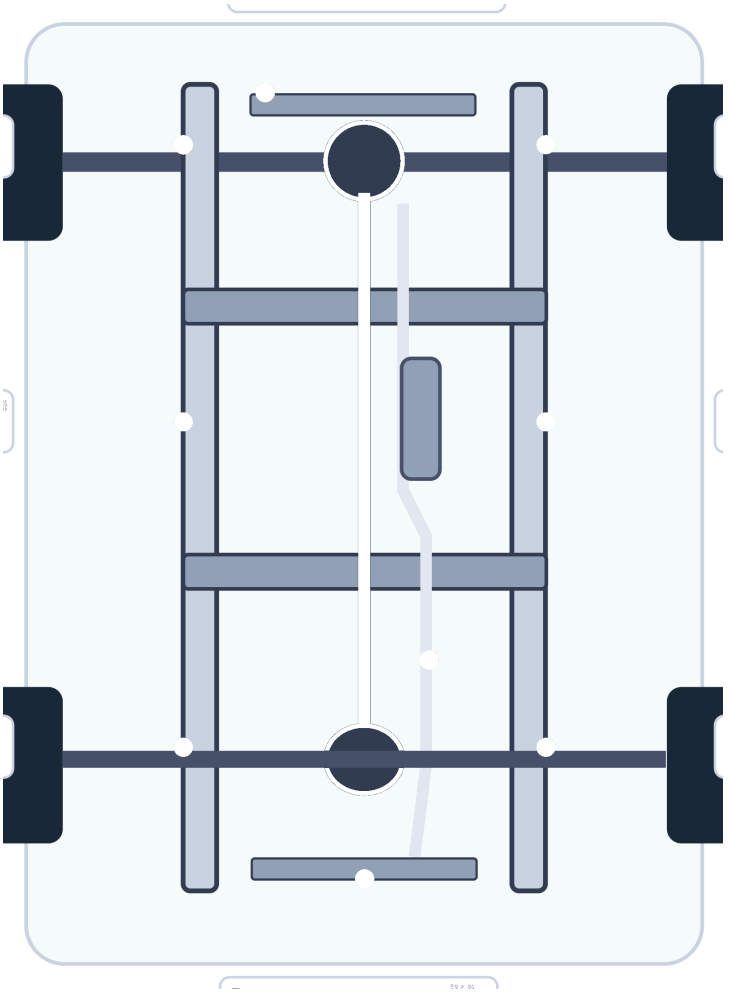
مخطط سلامة الشاصي Chassis safety diagram

مناطق متضررة / Damaged regions: front

ملاحظات: • مسار العادم يوجد فيه لحام وتعديل
