تقرير فحص المركبة
VEHICLE INSPECTION REPORT

Plate No. — رقم اللوحة	Car Make — نوع السيارة	Car Model — طراز السيارة	Car Year — سنة الصنع
649525	Mercedes	E300	2020

فحص الصبغ وبدن المركبة
VEHICLE PAINT & BODY CHECK

فحص الشاصي وأسفل المركبة
CHASSIS & UNDERCARRIAGE CONDITION

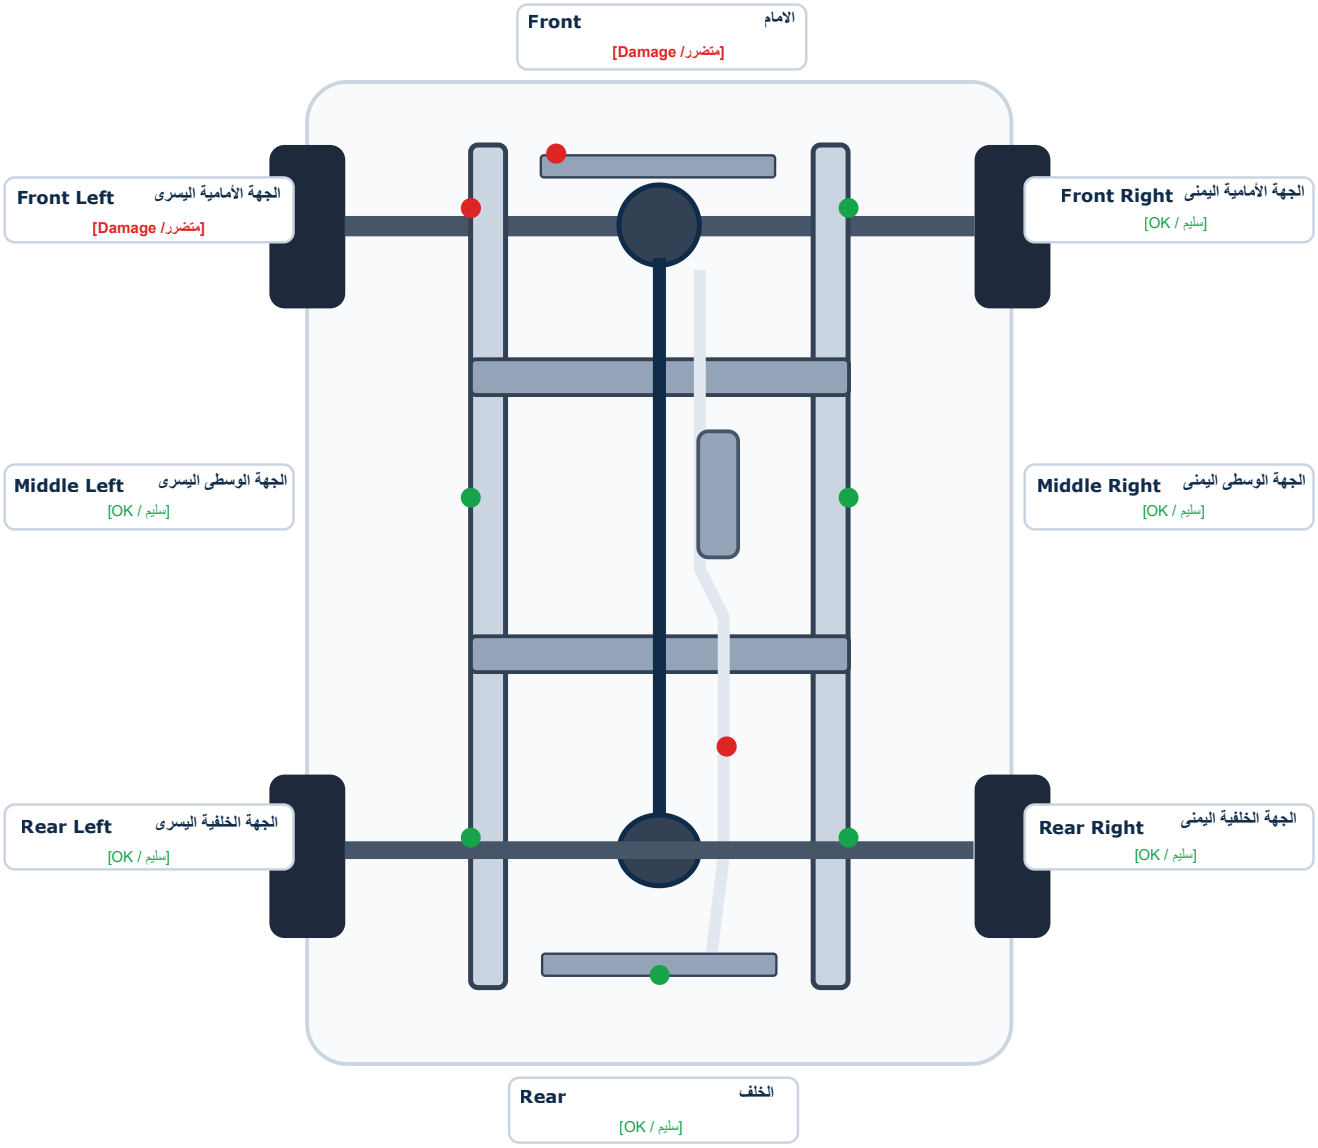
Chassis safety diagram مخطط سلامة الشاصي

- جسور الشاصي سليمة وخالية من أي آثار تعديل، لحام، أو قص حراري ماعدا (الامام والجهة الأمامية اليسرى) متضرر وتوجد اثار تعديل ولحام وتم إخفاءها.
- لا توجد علامات صدأ هيكلي غائر أوضربات خطيرة تؤثرعلى اتزان المركبة وسلامة السير.
- مسار العادم يوجد فيه لحام وتعديل.
