التحليل الجيومكاني الشامل ورصد مراحل تدمير النسيج العمراني في قطاع غزة (2023 – 2026)

WGS 1984 UTM Zone 36N: لكافة المحافظات الخمس | مسقط الخريطة UNOSAT والتحليل المعتمد من Sentinel-2 رصد التغيرات المكانية عبر مرئيات

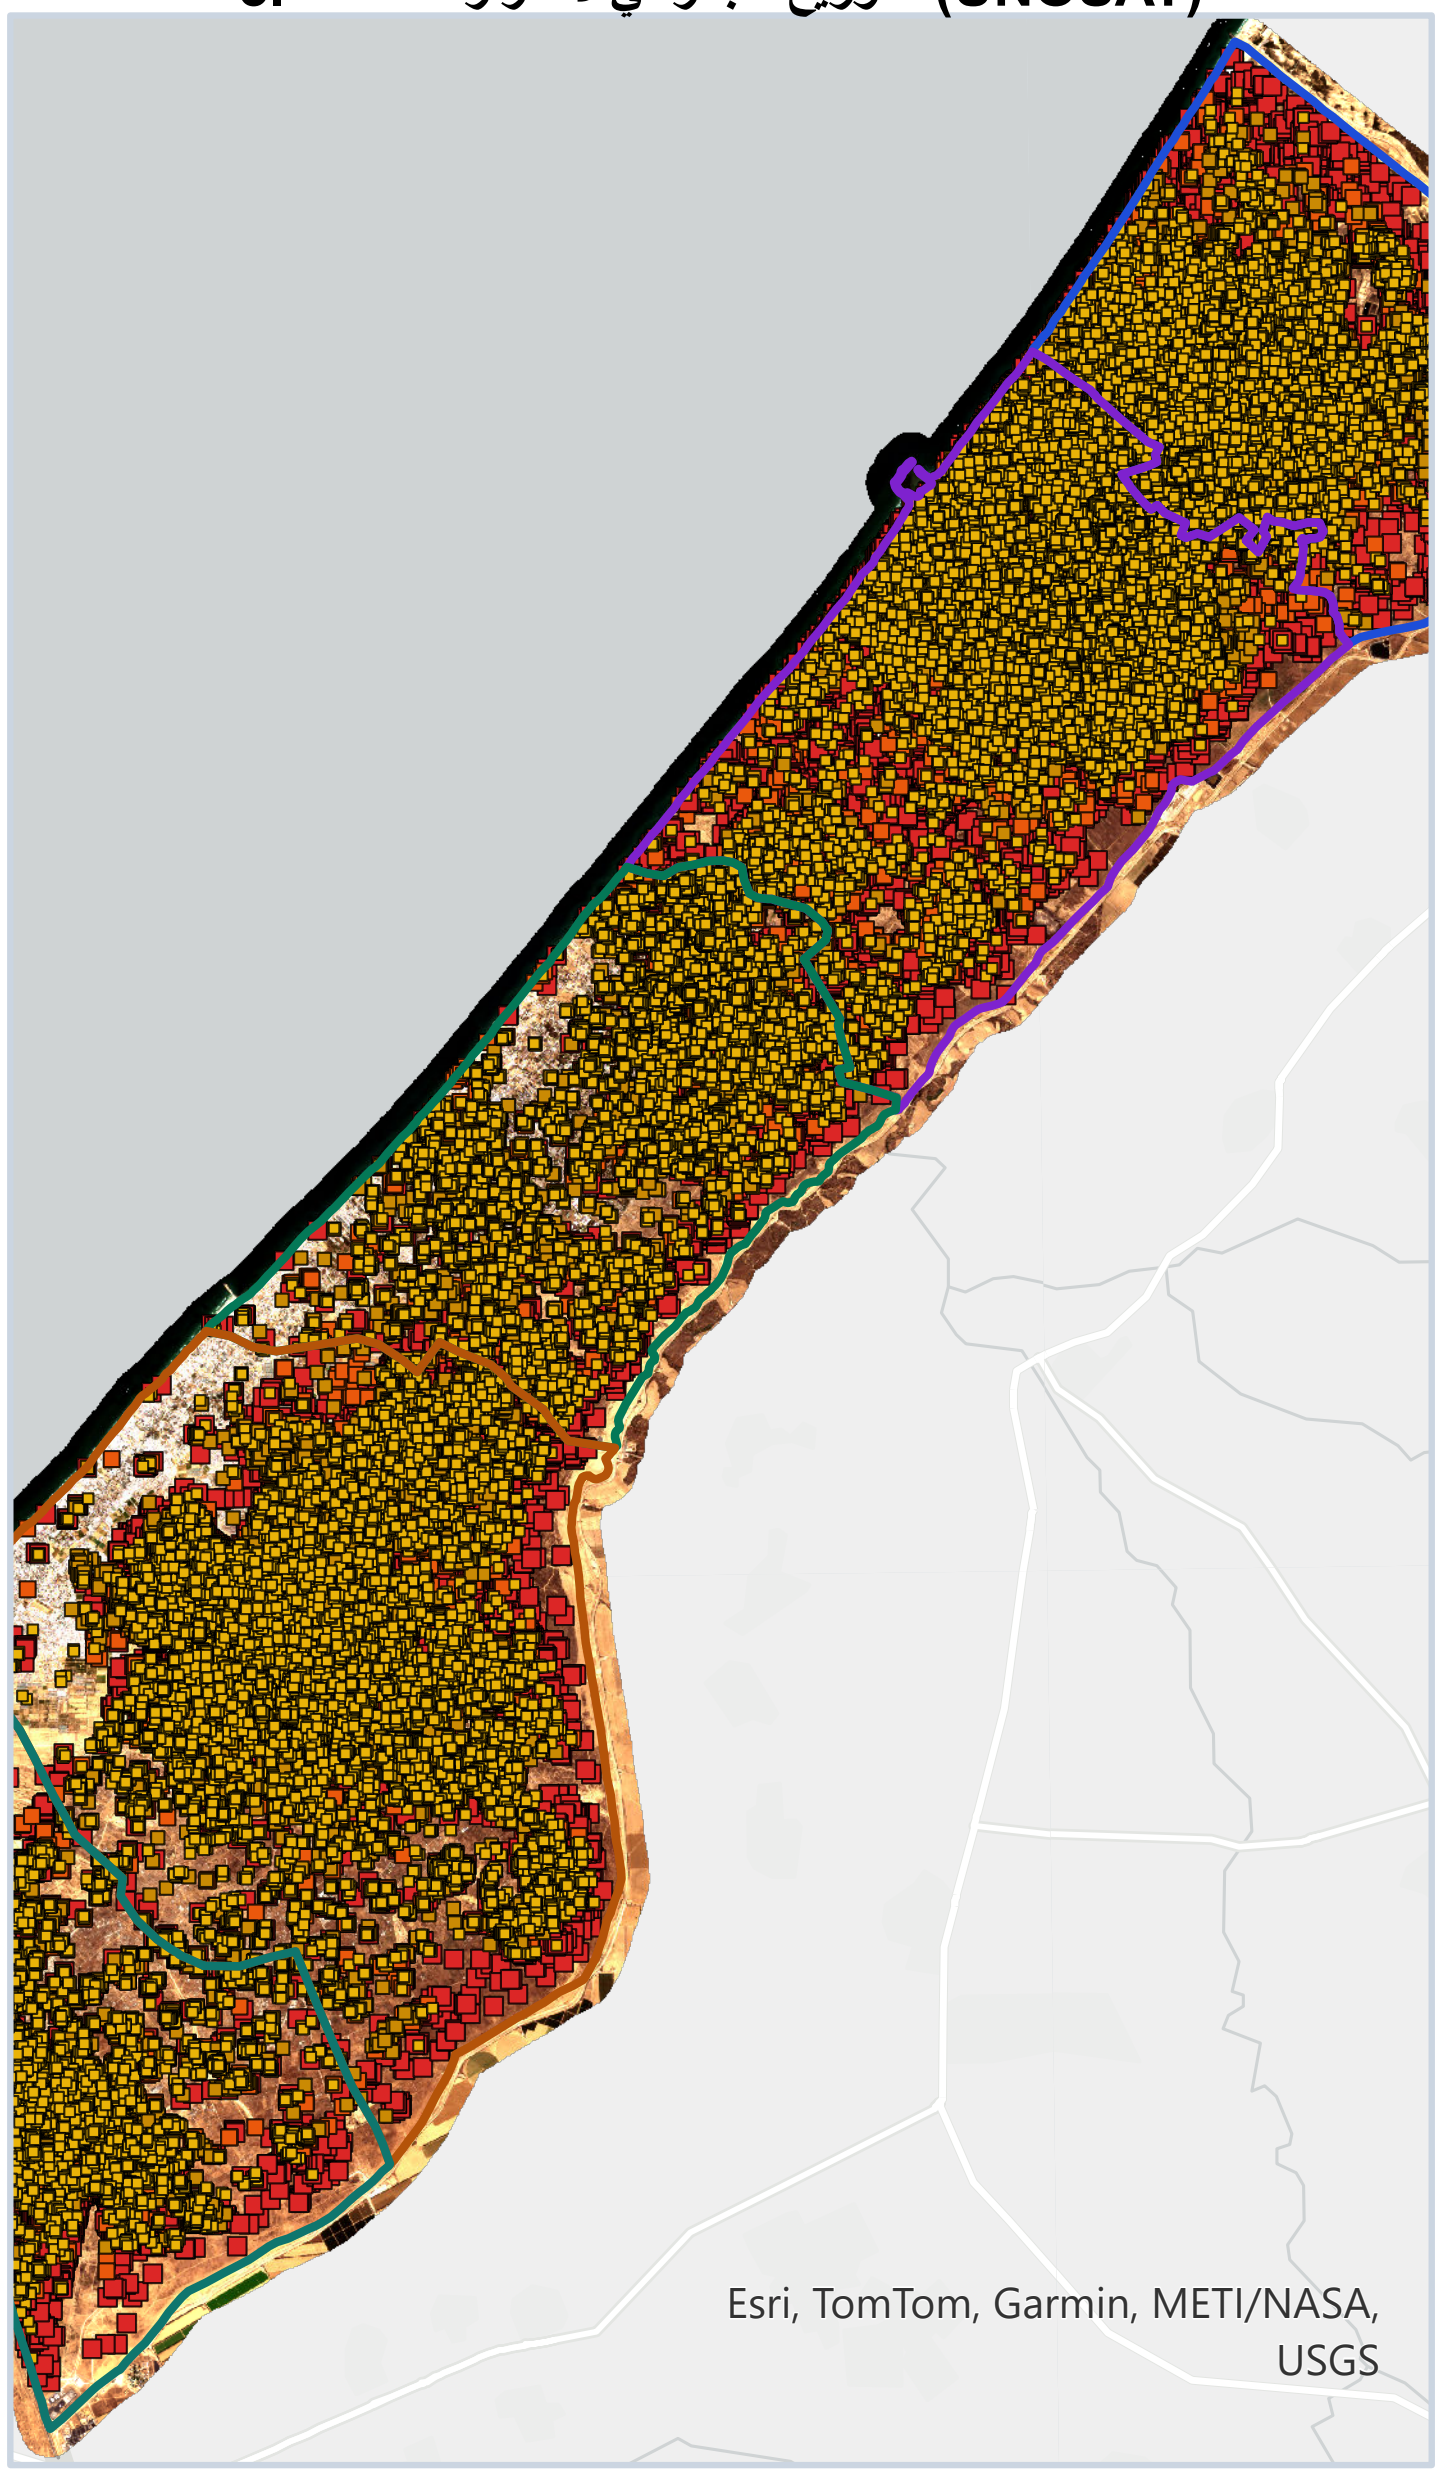
3. التوزيع الجغرافي لأضرار المنشآت (UNOSAT)

• محافظة غزة (74 كم^2): 49,570 منشأة متضررة (74.5%) — 21,340 مدمر كلياً | 11,810 دمار شديد | 16,420 دمار متوسط
• محافظة خانيونس (108 كم^2): 40,840 منشأة متضررة (63.1%) — 15,220 مدمر كلياً | 10,640 دمار شديد | 14,980 دمار متوسط
• محافظة شمال غزة (61 كم^2): 33,250 منشأة متضررة (78.2%) — 14,850 مدمر كلياً | 8,920 دمار شديد | 9,480 دمار متوسط
• محافظة رفح (64 كم^2): 24,630 منشأة متضررة (58.6%) — 10,910 مدمر كلياً | 5,830 دمار شديد | 7,890 دمار متوسط
• محافظة دير البلح (58 كم^2): 15,650 منشأة متضررة (51.4%) — 5,410 مدمر كلياً | 4,230 دمار شديد | 6,010 دمار متوسط

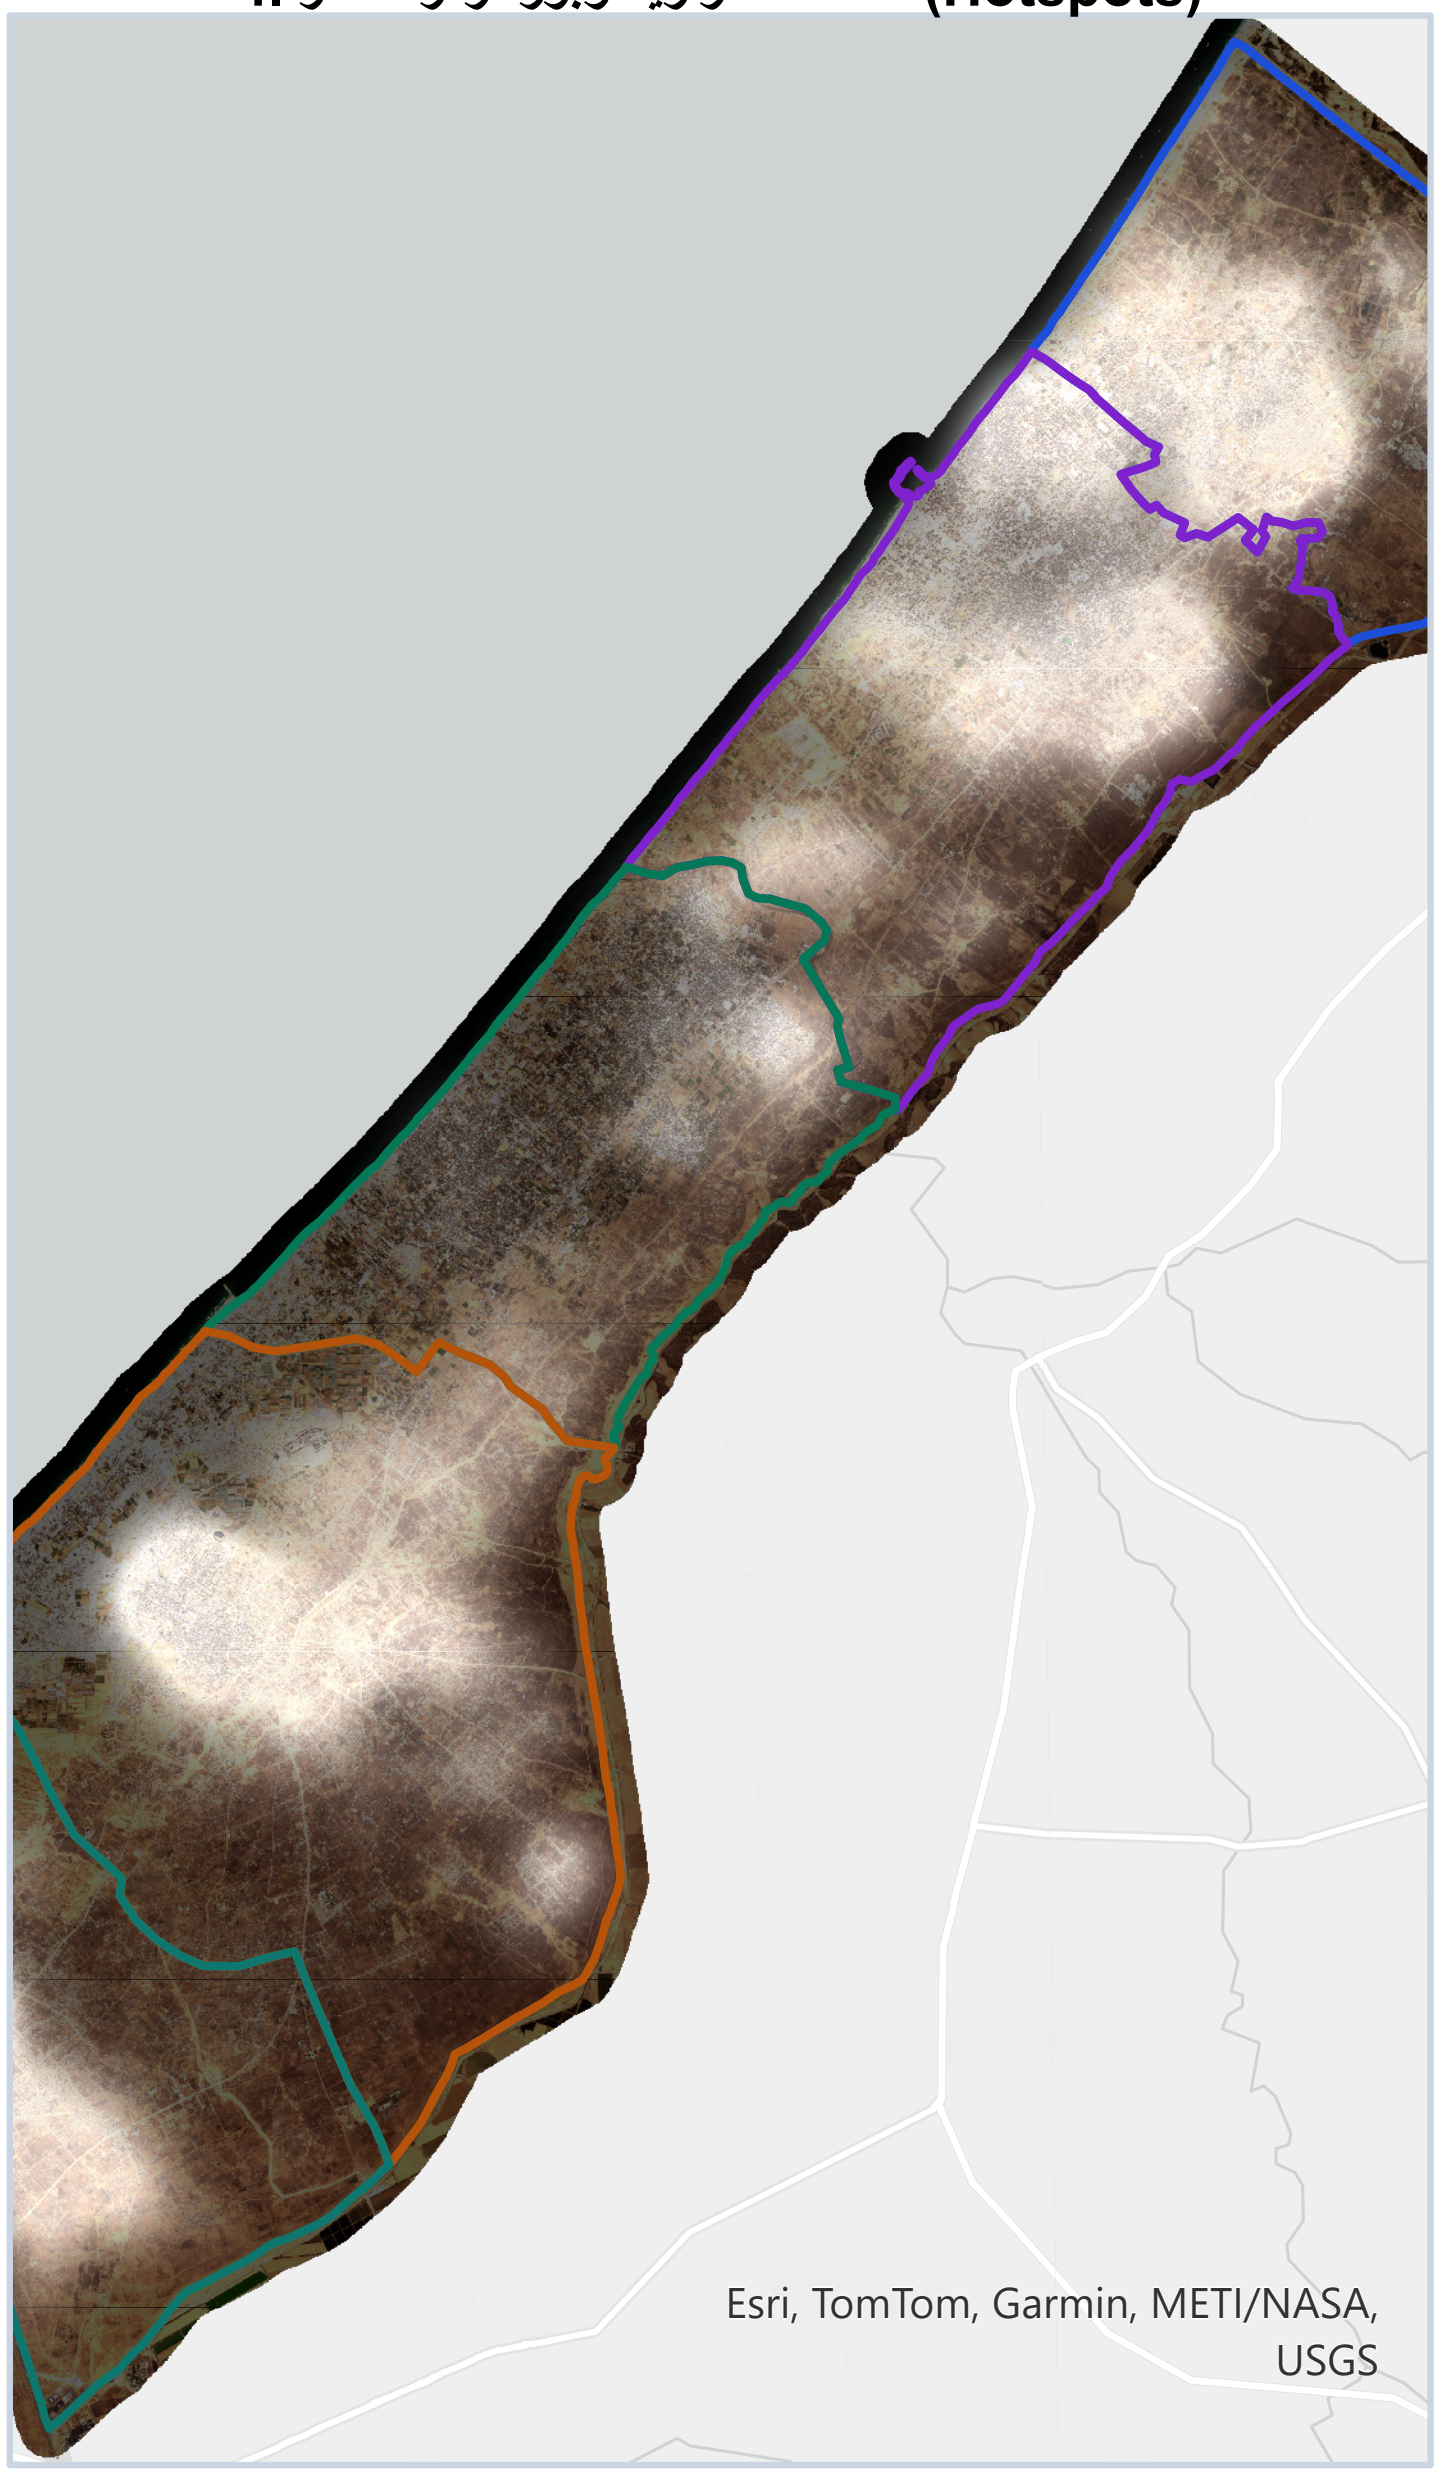
4. الكثافة الحرارية وبؤر تركز الدمار (Hotspots)

(UNEP) الإجمالي العام لقطاع غزة (365 كم^2): 163,940 منشأة متضررة (66.4%) | حجم الركام التقديري: 42.5 مليون طن متري
المصادر الرسمية: UNITAR / UNOSAT • ESA Sentinel-2 • UN OCHA HDX • UNEP Debris Assessment • PCBS 2023
