# خريطة تصنيف أضرار المباني — قطاع غزة (2023–2026)

Building Damage Classification Map — Gaza Strip | 326,448 Footprints

Gaza Spatial Damage Assessment — Master Plate

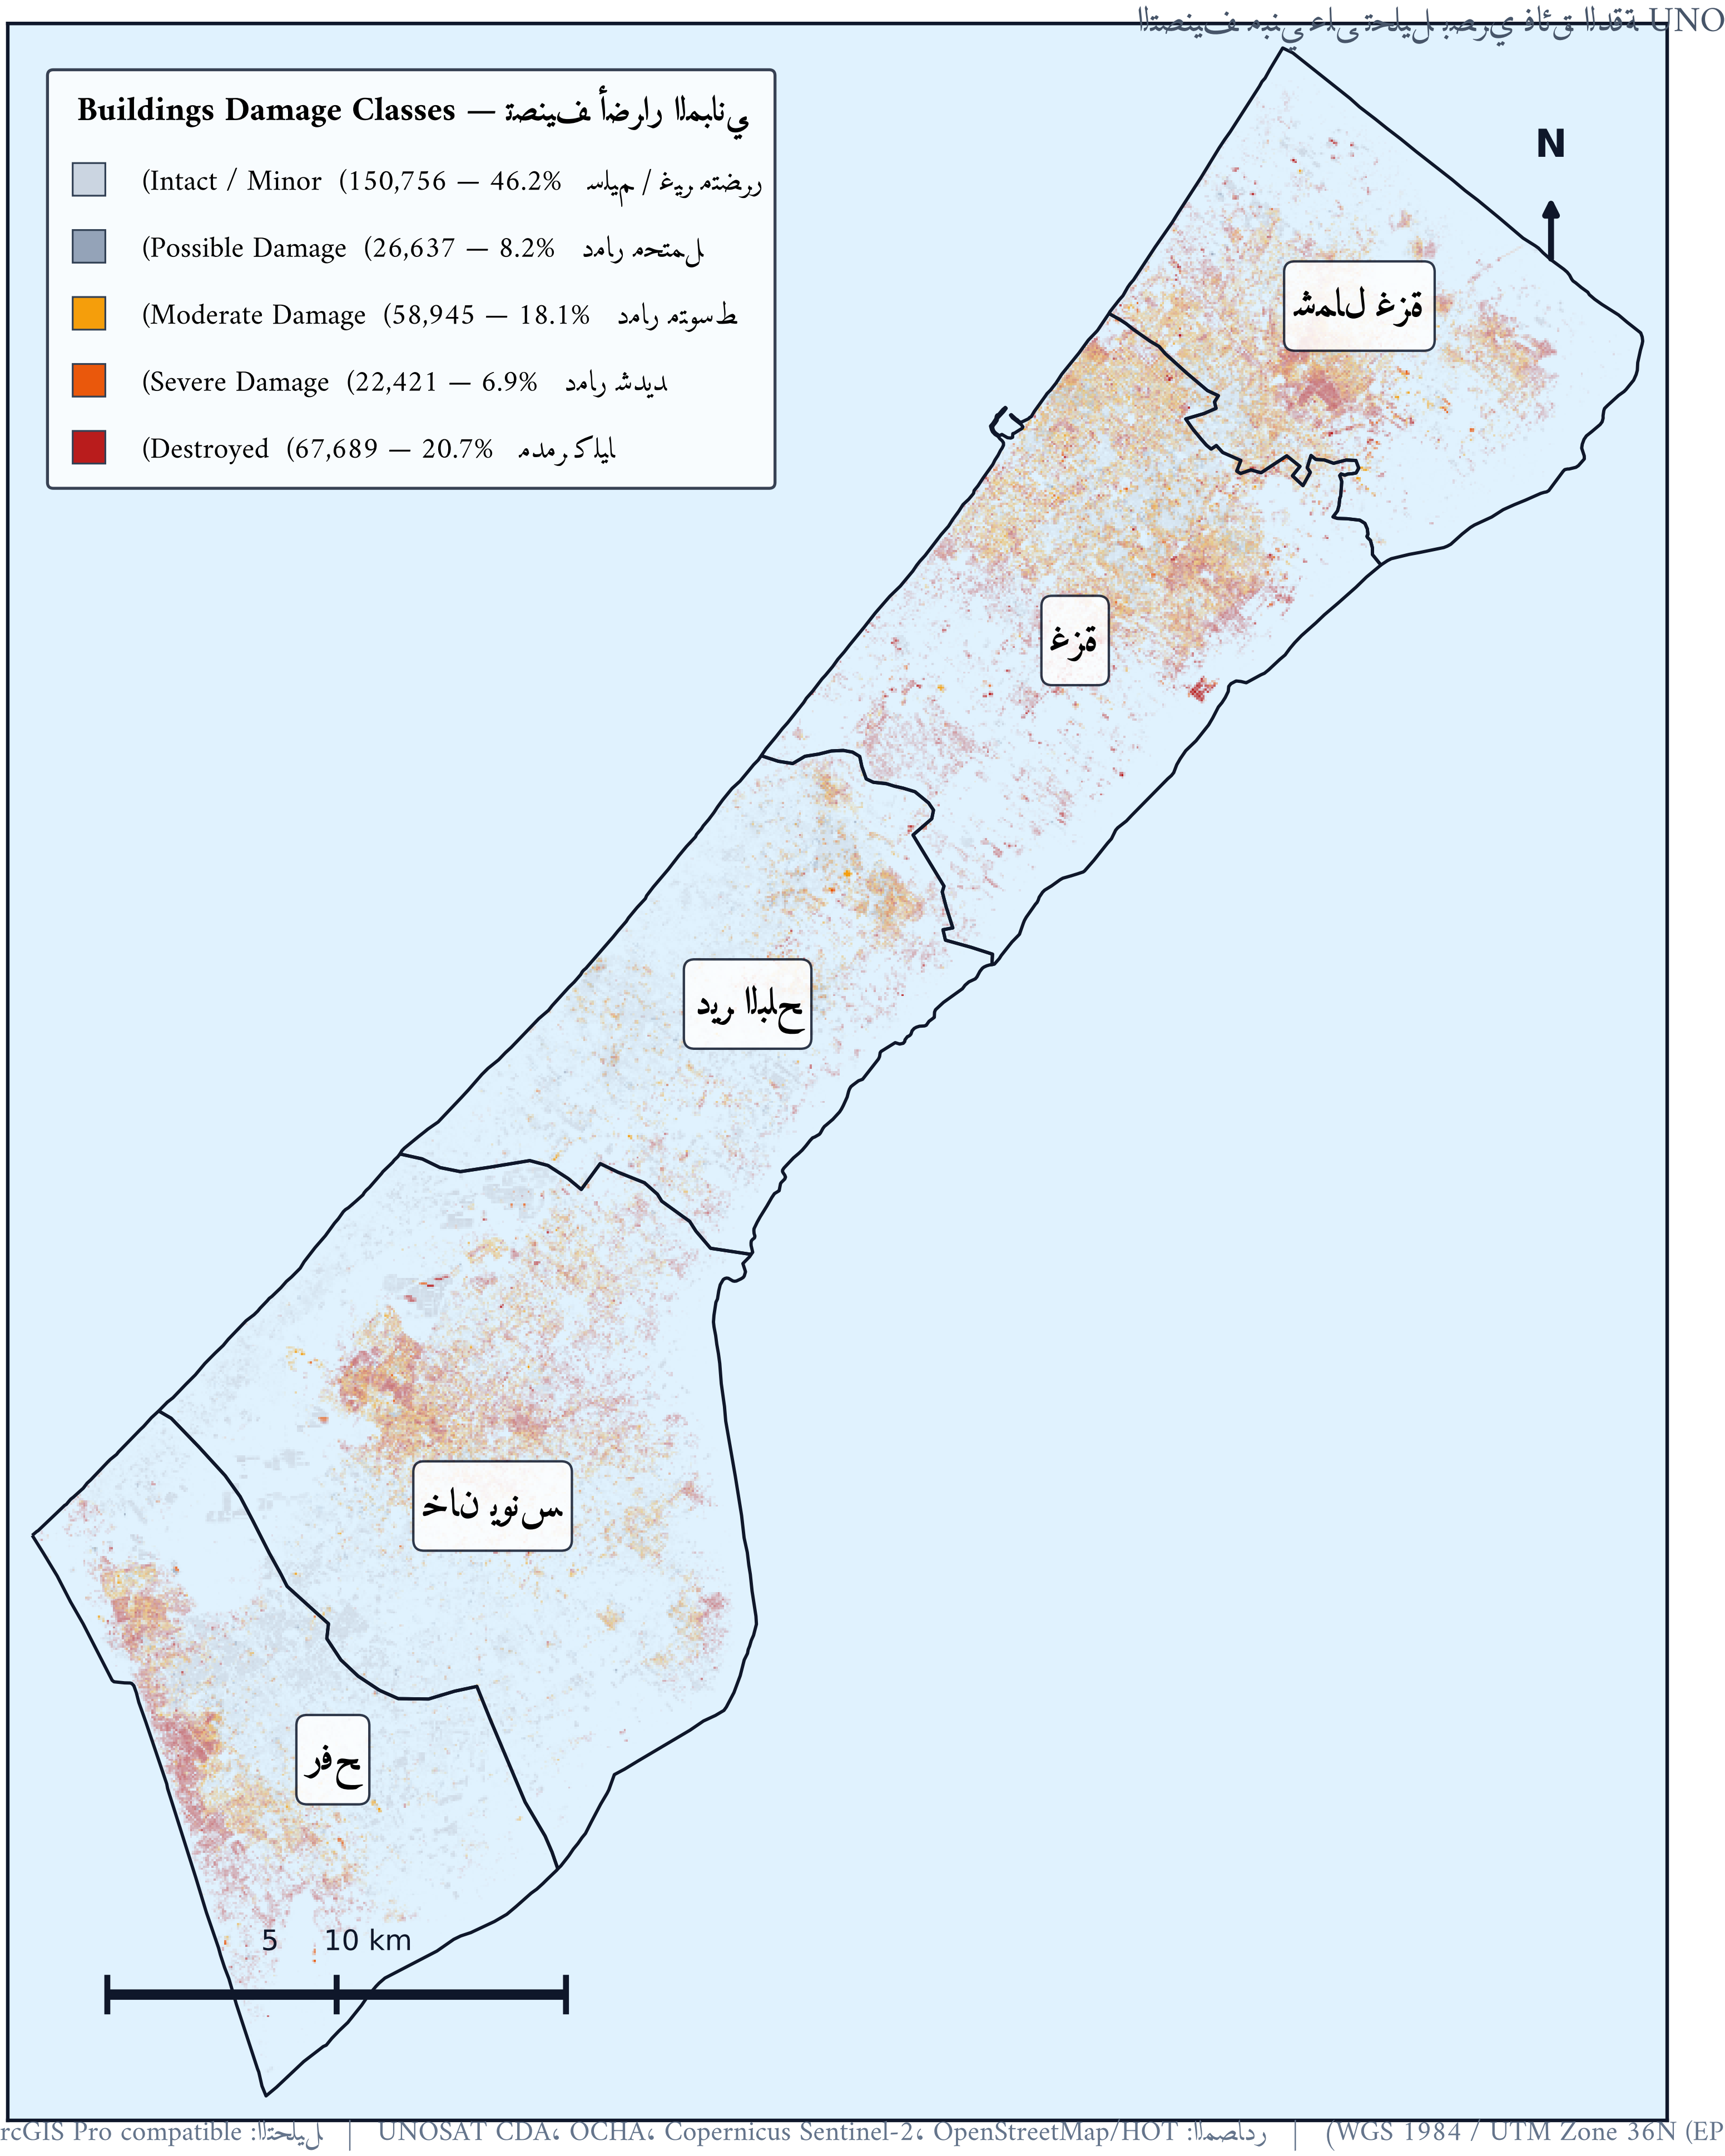
**Buildings Damage Classes — تصنيف أضرار المباني**
▢ Intact / Minor (150,756 — 46.2%) سليم / غير متضرر
▢ Possible Damage (26,637 — 8.2%) ضرر محتمل
🟧 Moderate Damage (58,945 — 18.1%) ضرر متوسط
🟧 Severe Damage (22,421 — 6.9%) ضرر شديد
🟥 Destroyed (67,689 — 20.7%) مدمر كليا
N
شمال غزة
غزة
دير البلح
خان يونس
رفح
5
10 km
