INFORME N°260-2019-SGGRD-MPA

ASUNTO : REMITO ANEXO 07 DE VISITA DE SEGURIDAD EN EDIFICACIONES  
(VICE) DE OFICINAS ADMINISTRATIVAS DEL PALACIO MUNICIPAL

INFORME N° 100 – 2019 - MVH – SGGRD-ITSE/MPA

### **PANEL FOTOGRÁFICO PARA ITSE, ECSE Y VISE**

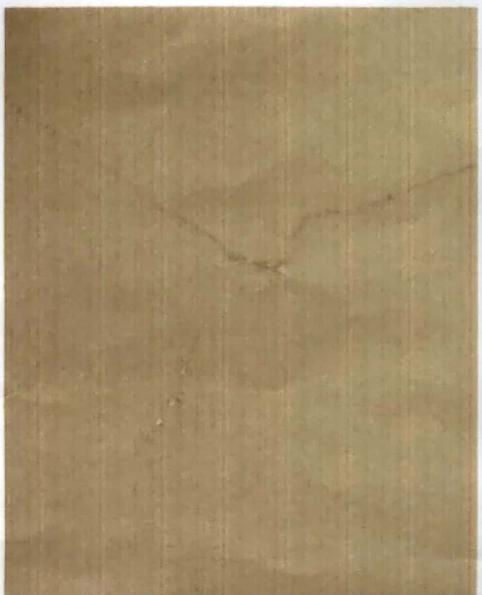
PRESENCIA  
DE  
ESFLORECENCIA  
PRODUCTO DE LA  
INFILTRACION DEL  
AGUA EN CIELO  
RAZO

BALDOSA  
EXPUESTAS  
DETERIORO  
TECHO

ESPACIO  
COMFINADO DE  
LUGAR DE TRABJO  
RUTAS  
EVACUACION  
ODSTRUIDA

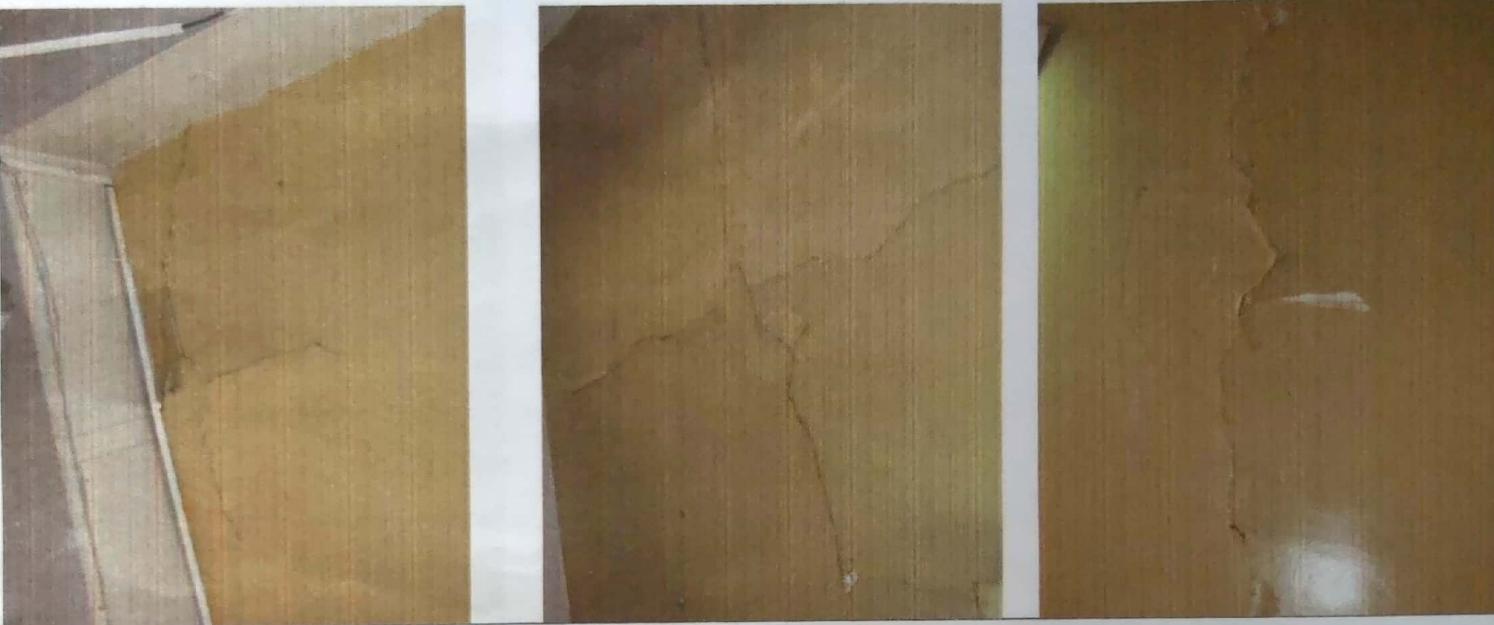
GRIETAS Y FISURAS  
EN TECHO CIELO  
RAZO CON  
DESPRENDIMIENTO  
DE REVESTIMIENTO

CIELO RAZO A  
PUNTO DE  
DESPRENDERSE CON  
GRIETAS  
Y  
HUNDIMIENTO
