INFORME N°260-2019-SGGRD-MPA

: REMITO ANEXO 07 DE VISITA DE SEGURIDAD EN EDIFICACIONES

(VICE) DE OFICINAS ADMINISTRATIVAS DEL PALACIO MUNICPAL

INFORME Nº 100 - 2019 - MVH - SGGRD-ITSE/MPA

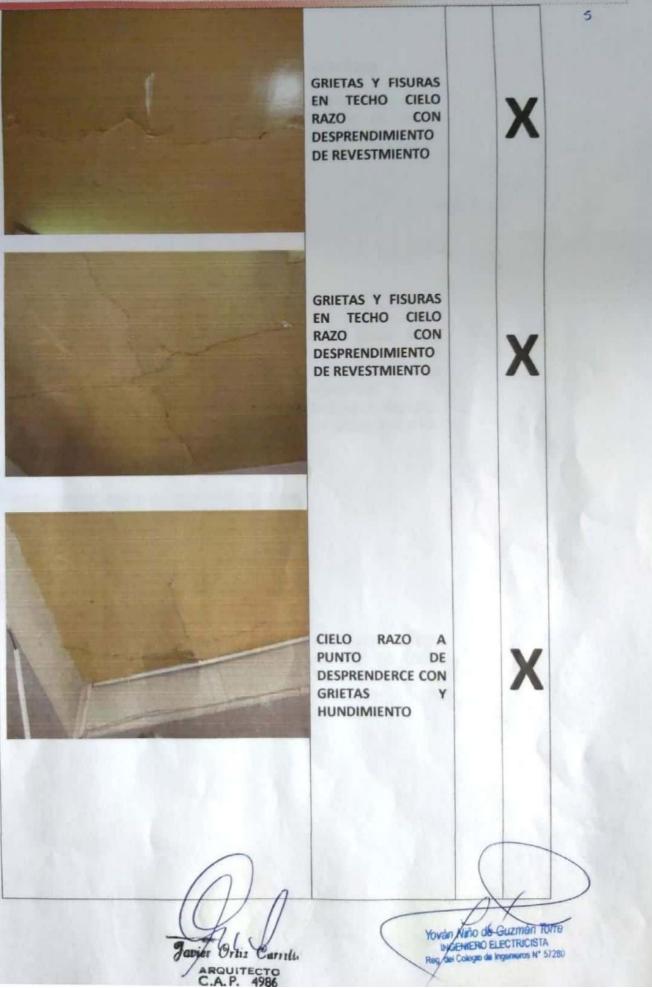
GRIETAS Y FISURAS EN TECHO CIELO RAZO CON RIESGO DESPRENDIMIENTO DE REVESTMIENTO

ESFLORECENCIA EN POR VIGA PRESENCIA DE HUMEDAD

GRIETAS Y FISURAS EN TECHO CIELO RAZO CON DESPRENDIMIENTO DE REVESTMIENTO
