ELEKTRİK İÇ TESİSATI GÖZLE KONTROL VE FONKSİYON TESTLERİ PERİYODİK KONTROL RAPORU

Firma Adı	PARK TERSANE ANONİM ŞİRKETİ	Rapor Numarası	260512.1757.4
Periyodik Kontrol Adresi	CUMHURİYET MAH. TERSANELER CAD. NO:52 77700 ALTINOVA/YALOVA	Rapor Tarihi	12.05.2026
		İSG-KATİP Sözleşme ID	25538779
		Periyodik Kontrol Başlangıç Tarihi ve Saati	12.05.2026 09:00
		Periyodik Kontrol Bitiş Tarihi ve Saati	12.05.2026 17:30
SGK Sicil Numarası	23315010110731610770282000	Bir Sonraki Periyodik Kontrol Tarihi	12.05.2027 09:00
Periyodik Kontrol Metodu ve Kapsamı	- TS HD 60364-4-43 Alçak Gerilim Elektrik Tesisatları- Bölüm 4: Güvenlik İçin Koruma Grup 43 - Aşırı Akıma Karşı Koruma - TS HD 60364-6 Alçak Gerilim Elektrik Tesisatları – Bölüm 6: Doğrulama - İş Ekipmanlarının Kullanımında Sağlık ve Güvenlik Şartları Yönetmeliği - Elektrik İç Tesisleri Yönetmeliği - Elektrik Tesislerinde Topraklamalar Yönetmeliği

FONKSİYON KONTROL KRİTERLERİ VE TESTLER	
Ölçüm ve doğrulama metodu	Çevrim empedansı
AŞIRI AKIM CİHAZI / İLETKEN UYGUNLUĞU - GERİLİM KONTROLÜ - AŞIRI GERİM CİHAZLARI (DKD) KONTROLÜ - RCD TESTLERİ	
Pano (Ekipman) Adı-Etiketi veya Kodu	SH-SP-15 PANOSU

SH-SP-15

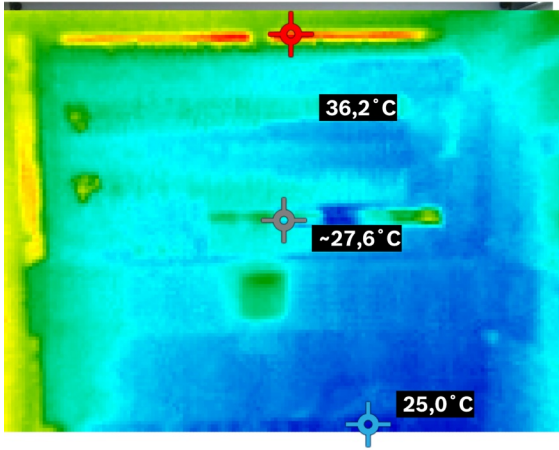
1.1 RB02154X.JPG

Sıcak nokta:	36,2° C		Malzeme:	-
	Soğuk nokta:	25,0° C		Yayma kuvveti:	0,95
	Merkez Nokta:	~27,6° C		Yansıtılan Sıcaklık:	23,0° C
