스마트 산업현장 일일 위험 리포트

리포트 생성 시각 : 2025.05.01 AM 11:47

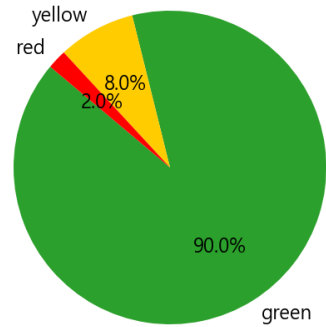
· 온도 센서

- green=45, yellow=4, red=1

- 평균 : 24.9℃

최대 : 33.0℃

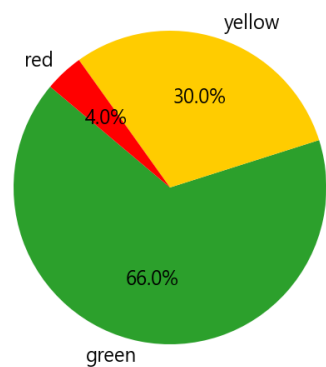
· 습도 센서

- green=33, yellow=15, red=2

- 평균 : 48.1%

최대 : 66.9%

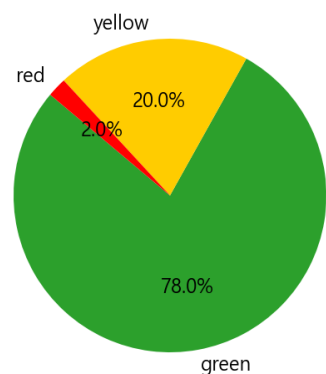
· CO2 센서

- green=39, yellow=10, red=1

- 평균 : 607.0ppm

최대 : 1200.0ppm

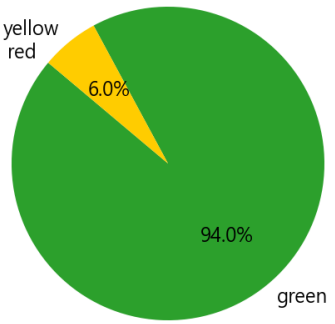
· 진동 센서

- green=47, yellow=3
- 평균 : 3.3mm/s
- 최대 : 6.0mm/s

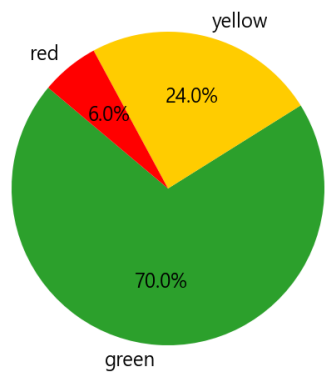
· 에너지 센서

- green=35, yellow=12, red=3
- 평균 : 732.2W
- 최대 : 1200.0W
