스마트 산업현장 일일 위험 리포트

리포트 생성 시각 : 2025.05.02 AM 09:08

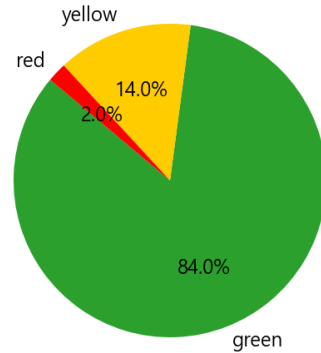
· 온도 센서

- green=42, yellow=7, red=1

- 평균 : 25.4°C

최대 : 33.0°C

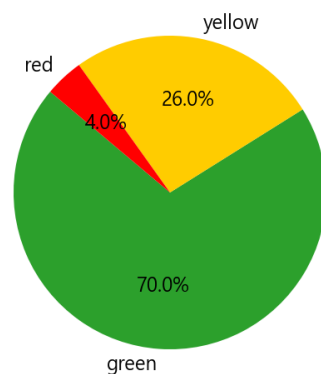
· 습도 센서

- green=35, yellow=13, red=2

- 평균 : 49.5%

최대 : 65.2%

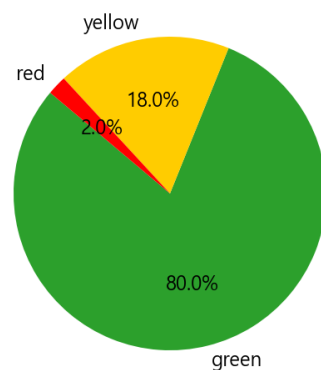
· CO2 센서

- green=40, yellow=9, red=1

- 평균 : 616.2ppm

최대 : 1200.0ppm

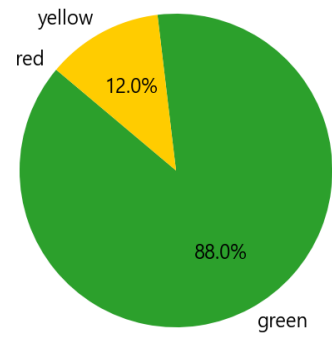
· 진동 센서

- green=44, yellow=6

- 평균 : 3.2mm/s

최대 : 6.7mm/s

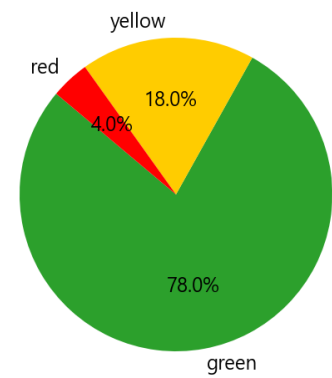
· 에너지 센서

- green=39, yellow=9, red=2

- 평균 : 707.6W

최대 : 1200.0W
