簡易調査報告書 雨漏り

お客様名	○○ 様	調査日	20XX 年 ○ 月 ○ 日(日時を決めて伺う調査)
所在地	○○市 ○○様邸(見本)	天候	くもり(前日に雨)
担当	永盛 斉 三代目代表

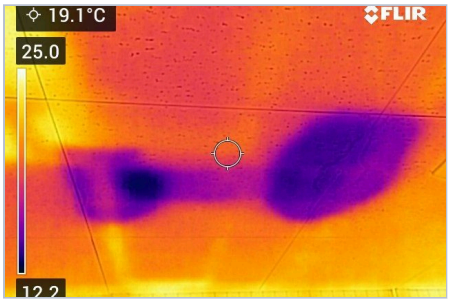
写真 1 室内
天井を赤外線カメラで見た画面。
濃い色の所に濡れの疑い。

写真 2 室内
同じ天井を普通に撮った写真。
継ぎ目に沿って薄いシミ。

写真 3 屋根
屋根の端の板金。継ぎ目に沿って
さびの筋。

写真 4 外壁
外壁の波板。継ぎ目の
下の方からさび。

写真 5 軒先
軒先の角の下。軒天に黒い雨じみ。

写真 6 納まり
外壁と基礎の取り合いの水切り。
傷みは見られない。

屋根の端の板金の継ぎ目から雨水が入り、壁の中を伝って、天井の壁際に出ている見込みが高いと考えます。

ほかに、外壁の波板の継ぎ目も候補です。

台風や長雨の前に、屋根の端の板金の継ぎ目をふさぐ手当てをおすすめします。

応急	屋根の端の板金の継ぎ目と、さびで開いた所をふさぐ。
本修理	屋根の端の板金と下地の木を取り替える。あわせて、外壁の波板の継ぎ目を張り替える。
今後の注意	強い雨や台風の後に、2 階の天井の壁際にシミが広がっていないかを見てください。
