詳細調査報告書

雨漏り

お客様名	○○ 様
所在地	○○市 ○○様邸(見本)
調査日	20XX 年 ○ 月 ○ 日(日時を決めて伺う調査・散水試験)
天候	くもり(前日に雨)
担当	永盛 斉 三代目代表
報告書の日付	20XX 年 ○ 月 ○ 日

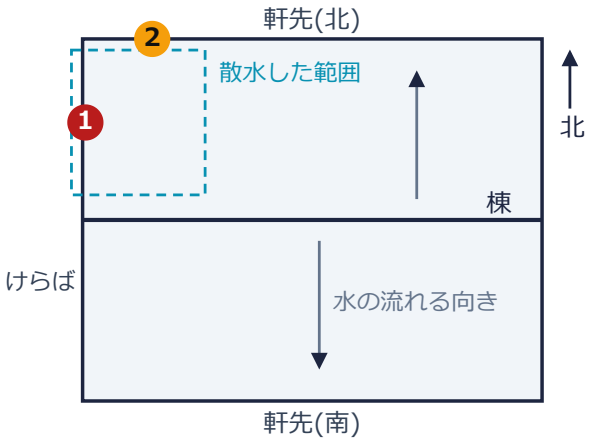
1. 建物の概要と、調べた範囲

建物	木造 2 階建て・築 30 年ほど(見本)
屋根	金属屋根。はしごで上がり、北側の面と屋根の端を見ました。
外壁	北面と西面を地上とはしごから見ました。
室内	2 階北側の部屋の天井と、点検口から小屋裏を見ました。
使った道具	赤外線カメラ(FLIR)・散水・含水計
見ていない所	南側の屋根の面と、外壁の内側(開けていません)。
