簡易調査報告書 雨漏り

お客様名	○○ 様	**調査日**	20XX 年 ○ 月 ○ 日(日時を決めて伺う調査)
所在地	○○市 ○○様邸(見本)	**天候**	くもり(前日に雨)
担当	株式会社永盛板金 永盛 斉

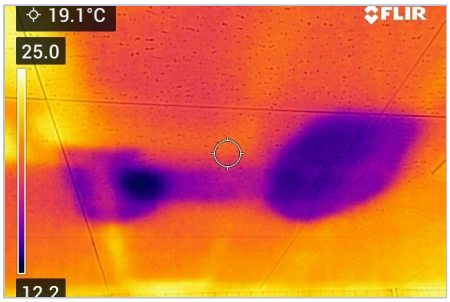
写真 1 室内
天井を赤外線カメラで見た画面。
濃い色の所に濡れの疑い。

写真 2 室内
同じ天井を普通に撮った写真。
継ぎ目に沿って薄いシミ。

写真 3 屋根
屋根の端の板金。継ぎ目に沿って
さびの筋。

写真 4 外壁
外壁の波板。継ぎ目の
下の方からさび。

写真 5 軒先
軒先の角の下。軒天に黒い雨じみ。

写真 6 納まり
外壁と基礎の取り合いの水切り。
傷みは見られない。

屋根の端の板金の継ぎ目から雨水が入り、壁の中を伝って、天井の壁際に出ている見込みが高いと考えます。

ほかに、外壁の波板の継ぎ目も候補です。

台風や長雨の前に、屋根の端の板金の継ぎ目をふさぐ手当てをおすすめします。

応急	屋根の端の板金の継ぎ目と、さびで開いた所をふさぐ。
本修理	屋根の端の板金と下地の木を取り替える。あわせて、外壁の波板の継ぎ目を張り替える。
今後の注意	強い雨や台風の後に、2 階の天井の壁際にシミが広がっていないかを見てください。
