詳細調査報告書

雨漏り

お客様名	○○ 様
所在地	○○市 ○○様邸(見本)
調査日	20XX 年 ○ 月 ○ 日(日時を決めて伺う調査・散水試験)
天候	くもり(前日に雨)
担当	株式会社永盛板金 永盛 斉
報告書の日付	20XX 年 ○ 月 ○ 日

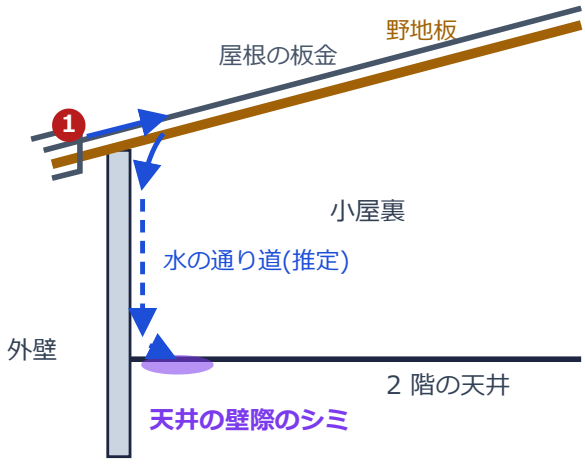
1 = 水の入口と推定した所 / 2 = 軒先の雨じみ

屋根の端の継ぎ目の周りに区切って水をかけたところ、約 20 分で天井の壁際に、赤外線カメラで冷たい所が出ました。

ほかの所では変わりがありませんでした。

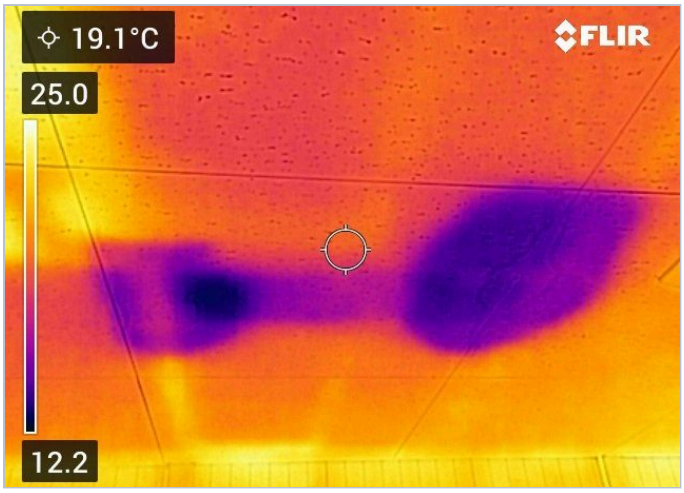
写真 1 室内
散水の後に天井を赤外線カメラで見た画面。濃い色の所に濡れの疑い。

写真 2 室内
同じ天井を普通に撮った写真。継ぎ目に沿って薄いシミ。

No.	箇所	状態	程度	写真
1	屋根の 端の板金の継ぎ目	さびで穴があき、すき間がある。 散水で天井に反応。	早めの対応	4
2	2 階の天井の壁際	継ぎ目に沿って薄いシミ。赤外線で 濡れの疑い。	早めの対応	1・2
3	小屋裏の板	冷たい所が下へ筋を引いている。	計画して対応	3
4	外壁の波板	継ぎ目の下の方からさびが 進んでいる。	計画して対応	5
5	軒先の軒天	黒い雨じみ。今は傷みは浅い。	経過を見る	6
6	外壁と基礎の水切り	傷みは見られない。	経過を見る	7

順	直す内容	理由	費用の幅(税抜)
1	屋根の端の板金と下地の取り替え	水の入口と推定した所	15〜25 万円
2	外壁の波板の継ぎ目の張り替え	次の入口になりやすい	10〜20 万円
3	軒先の板金と雨樋の手直し	雨じみが広がる前に	5〜10 万円
4	2 階の天井の補修(内装の職人)	下地が乾いてから	5〜12 万円
5	屋根の塗り替えか重ね葺き	数年のうちに検討	80〜150 万円

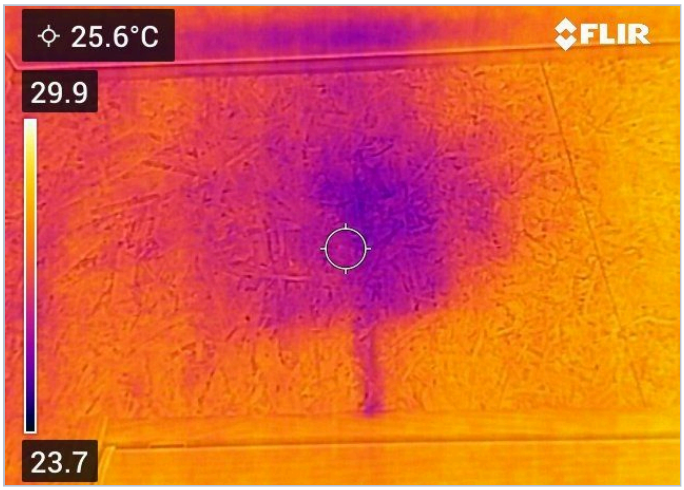
写真 3 小屋裏
小屋裏の板を赤外線カメラで見た画面。冷たい所が下へ筋を引いている。

写真 4 屋根
屋根の端の板金。継ぎ目に沿ってさびの筋。

写真 5 外壁
外壁の波板。継ぎ目の下の方からさび。

写真 6 軒先
軒先の角の下。軒天に黒い雨じみ。

屋根の端の板金の継ぎ目が、さびで開いた所から雨水が入り、壁の中を伝って 2 階の天井の壁際に出ていると推定します。

台風や長雨の前に、屋根の端の板金の継ぎ目をふさぐ手当てをおすすめします。
