장비구매/수리 기안서

문서번호	기술관리팀-보도기술관리파트-202 3-00440		신청구분	장비구매/수리 기안서			
기안부서	기술관리팀-보도기술관리파트		시행일자	2023-07-26 ~ 2023-07-26			
기안자	유인혁		보존기간	5년			
기안일자	2023-07-26 13:45		시행자	유인혁			
	파트장	팀장			대표이사		
결재	노규민 기결	강병규 기결			윤영섭 기결		
합의							
수신참조	경영기획팀						
제목	영상취재팀, 광주지국 LED Light 수리 건

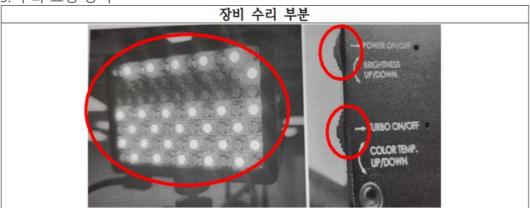
5. 수리 요청 장비

- 영상취재팀과 광주지국 취재용 카메라 LED Light 수리 요청 건
- 2. 장애 증상
- 1) 밝기 조절 불가
- 2) LED 소자 불량
- 3) 전원 스위치 불량
- 4) 전원 불량
- 3. 점검 결과
- ML-7 3대 (개국 도입장비)
- 1) 장비 노후로 인한 보드 이상 확인 (2대)
- 2) 장비 스위치 접촉 불량 확인(잦은 사용으로 인한 스위치 이탈) (1대)
- ML-9 2대 (2020년 신규도입)
- 1) LED 소자 이상 확인 (1대)
- 2) 금번 폭우 취재 중 빗물 누수로 인한 전원부 합선으로 배터리 이상 발생 (1대 광주)
- 4. 검토 내역
- 수리 장비 중 노후된 보드 교체 장비는 개국 당시 도입 장비로 노후로 인한 장애 발생을 확인 하였으며, 추후 문제 발생 시 장비 교체를 권고함.,

- LED 소자는 약한 충격에도 소자 불량이 발생할 수 있어 이동 시 충격 대비 및 장비 보호 방안을 권고함.
- 우천 취재 시 해당 장비 방수 방안을 권고 함.
- 금번 수리 장비 중 2020년 도입 장비 1대의 Power Board는 무상 수리 진행 하였으며, 구형 장비 수리 시 본사 특별 할인가를 적용하여 진행함.
