문서번호	기술관리팀-보도기술관리파트-2 021-00011		신청구분	장비구매/수리 기안서	
기안부서	기술관리팀-보도기술관리파트		시행일자	2021-01-11 ~ 2021-01-11	
기안자	유인혁		보존기간	5년	
기안일자	2021-01-11 16:35		시행자	유인혁	
결재	파트장		팀장		
	강병규		이의주		
	기결	기결			
합의					
수신참조	경영기획팀				
제목	영상취재팀 ENG카메라 플레이트 수리

○ 영상취재용 ENG 카메라 플레이트 수리

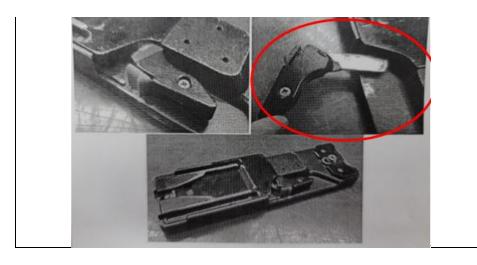
파손부위

- 영상취재 ENG 카메라 플레이트 분리부분 파손
- 플레이트는 카메라를 트라이포트에 장착하기 위한 어댑터로 파손 된 마운트 스위치는 장기간 사용 시 노후화로 인한 파손이 잦은 부속임
- 단순 교체가 가능한 부속으로 안정적인 카메라 운용을 위해 수리 진행 필요
  - ☞ 세부내역은 영상취재팀 수리 요청서 참조
