## 장비구매/수리 기안서

문서번호	기술관리팀-보도기술관리피 1-00151	-트−202	신청구분	장비구매/수리 기안서	
기안부서	기술관리팀-보도기술관리파트		시행일자	2021-05-11 ~ 2021-05-11	
기안자	유인혁		보존기간	5년	
기안일자	2021-05-11 10:12		시행자	유인혁	
	파트장		팀장		
결재	<b>강병규</b> 기결		<b>이의주</b> 기결		
합의					
수신참조	경영기획팀				
제목	영상취재팀 헬리캠 수리

○ 항공취재용 헬리캠 수리

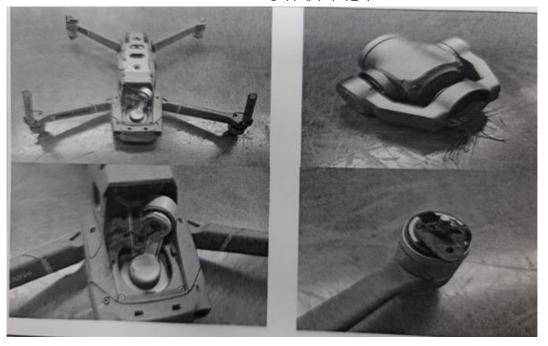
- 항공취재 중 신호 이상에 의한 조종 불가로 장비 추락
- 업체 점검결과 콤파스 에러로 확인되며, 파손부위가 수리 가능 부분으로 파악 됨
- ⇒ 상세내역 수리요청서 참조

- 콤파스에러 확인결과 헬리캠 기체 내부의 나침반을 시스템이 인식하지 못해 조종이 되지 않는 현상임
- 시스템 결함으로 확인이 되나, Warrenty 보증기간이 경과하여 유상수리만 가능함.
- 낙하 시 충격으로 프로펠러축, 카메라 짐벌 파손
- 해당 장비는 전문용 장비로 업체 입고 점검 후 수리가 필요함.

헬리캠	파손	현횡

- 4. 수리항목
- O DJI Mavic2 Zoom
- 비용 : 300,000원 (VAT 별도)
- 5. 별첨
- 수리요청서 1부
- 견적서 1부
