NG Security 38

ÉTUDE TECHNIQUE

Vidéosurveillance d'un site industriel

Référence : ETU-2026-09-22

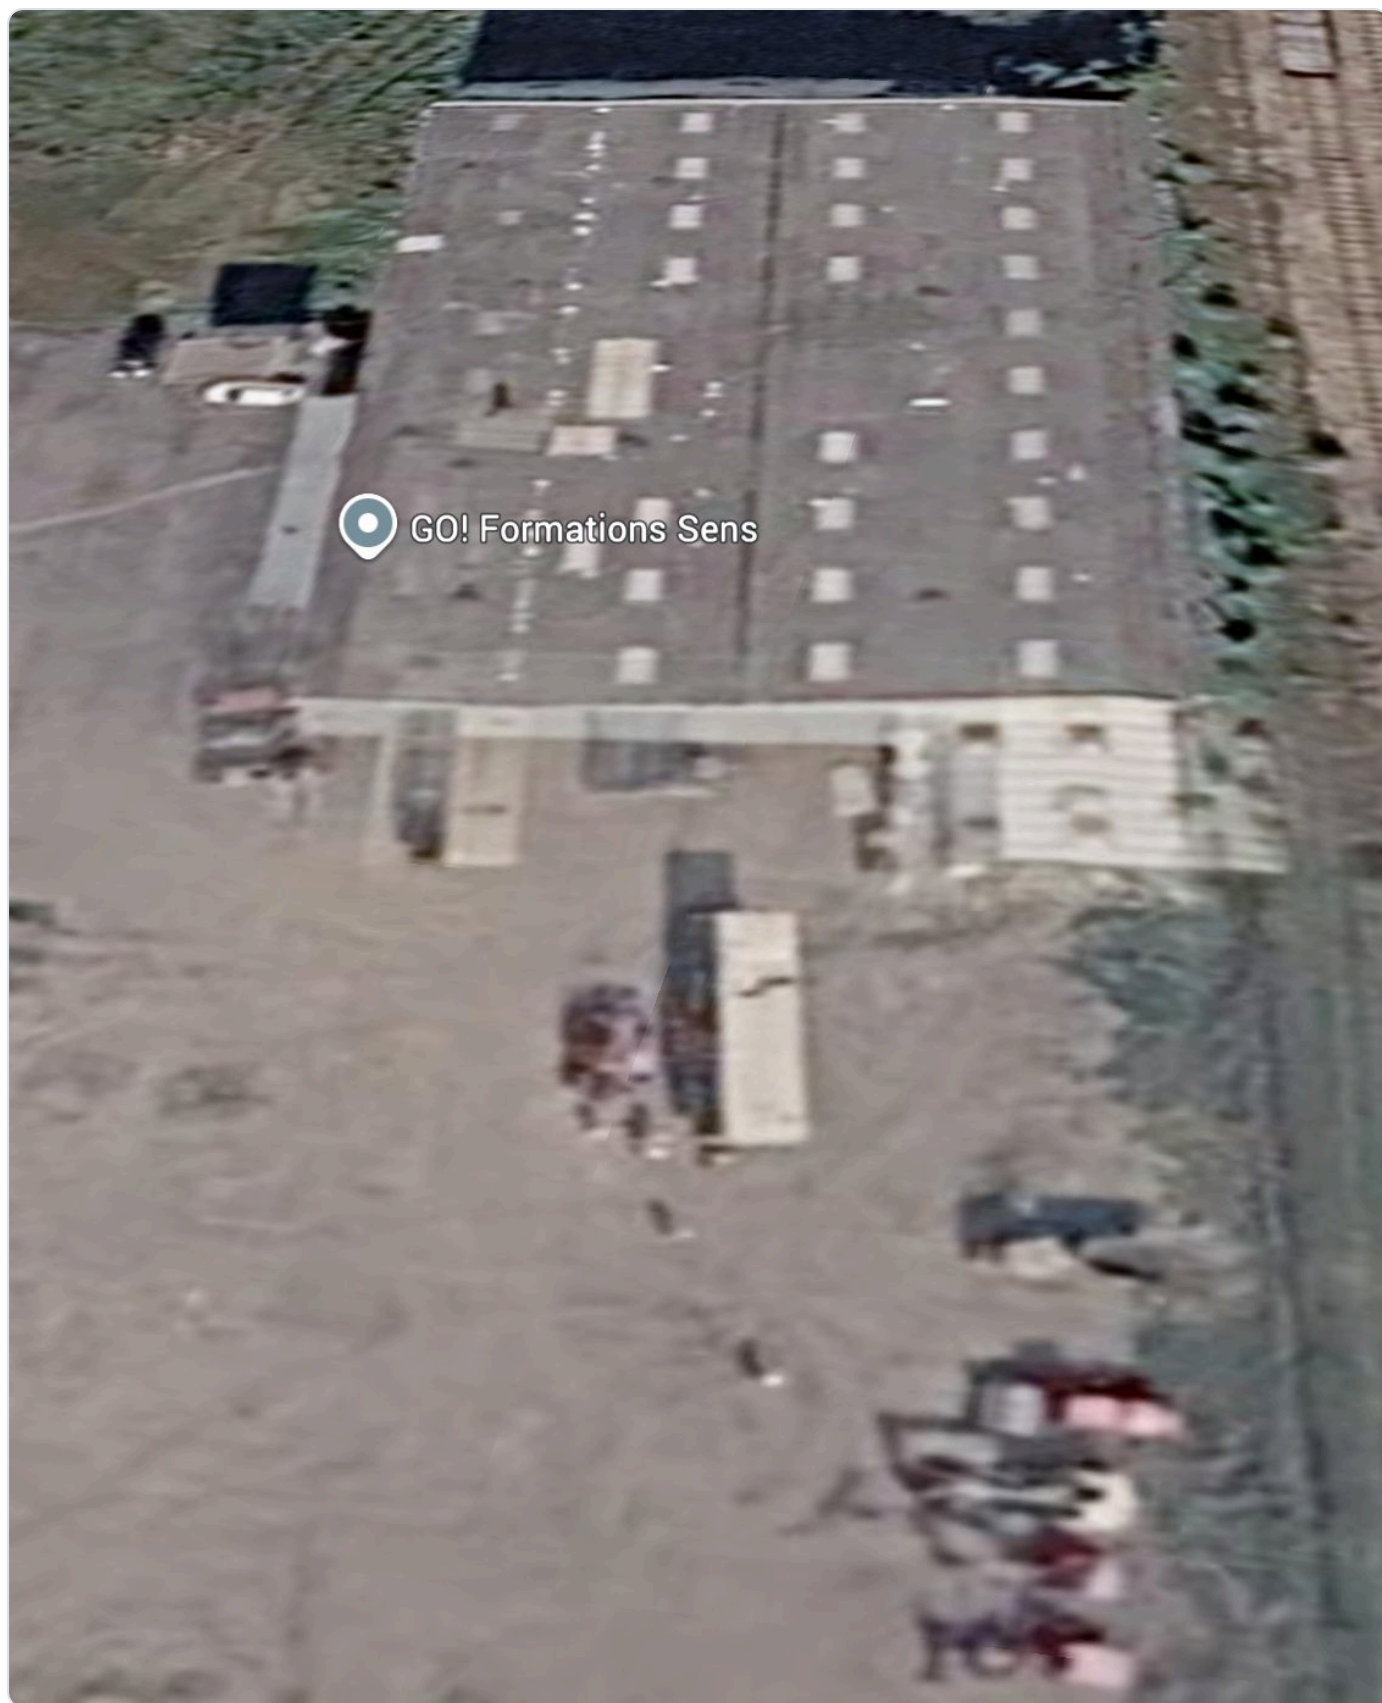
Vue aérienne d'ensemble. Le bâtiment principal occupe toute la longueur du site ; la cour le borde sur sa face la plus longue.

Vue rapprochée. On distingue l'auvent et les portes de quai le long de la façade, et les véhicules stationnés en cour.

La façade des bureaux depuis la voie. Deux niveaux, fenêtres alignées, et des projecteurs déjà fixés en toiture.

- **Un seul bâtiment, très allongé.** La cour le borde sur sa face la plus longue : c'est cette face qui porte les quais, et c'est donc là que se concentre l'exposition.

- **Un seul accès carrossable,** celui du portail photographié. Tout véhicule y passe — ce qui donne à la caméra d'identification de l'entrée une valeur que rien d'autre ne remplace.

- **La cour est vaste et sans obstacle.** C'est le point dur de l'affaire, et il est chiffrable : au grand-angle, le bullet motorisé n'observe que jusqu'à 22,5 m et ne reconnaît personne au-delà de 11,2 m. Une cour de cinquante mètres ou plus ne se couvre donc pas d'un bout à l'autre avec ce parc — elle se couvre aux endroits qui comptent.

- **La propriété est bordée d'arbres et d'une voie ferrée.** Aucune clôture continue n'apparaît sur les vues. Le périmètre n'est pas fermé : les caméras ne remplaceront pas ce qui manque, elles le constateront.

- **Des projecteurs sont déjà en place** en toiture et en façade. Ils décideront de ce que les caméras voient la nuit bien plus que leur définition : à relever un par un lors du passage.

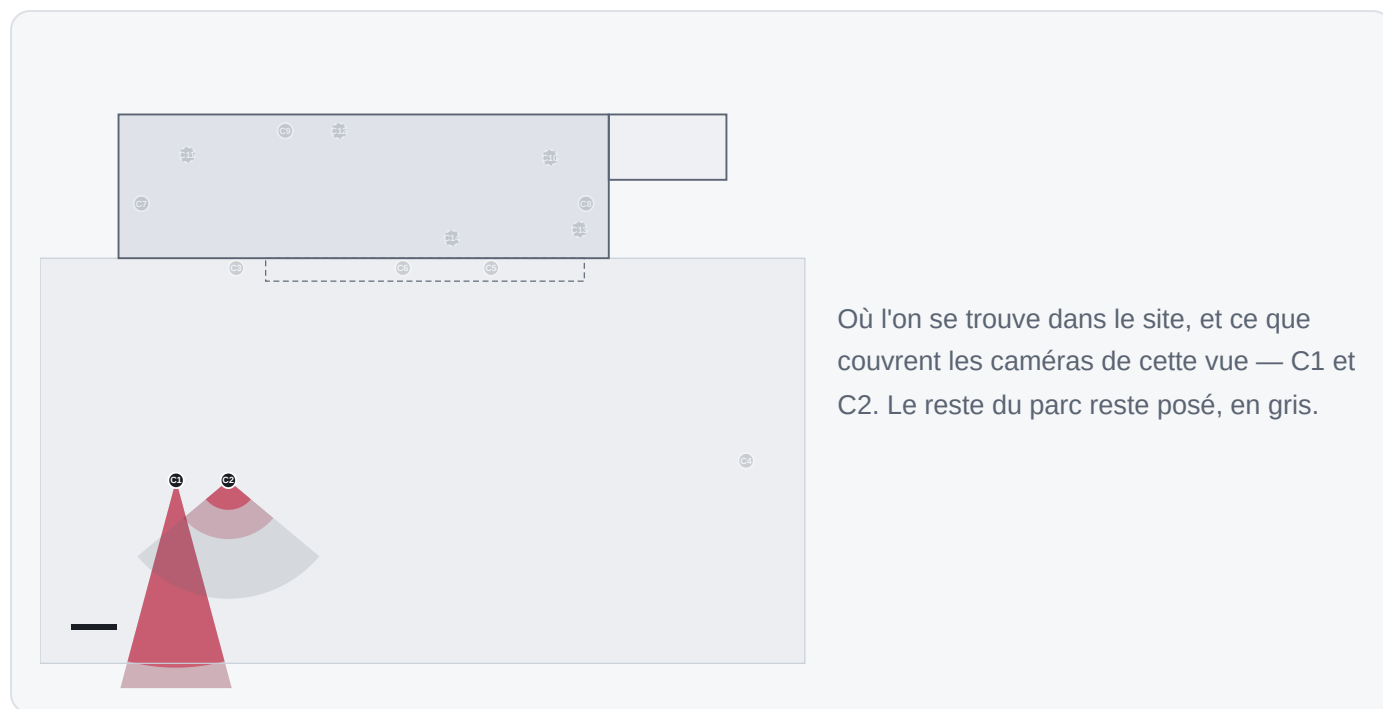
Entrée du site — portail

Depuis la voie, face au portail. — champ de la photo estimé à 52,8°.

- Accès unique par un portail double à barreaudage. C'est le point de passage obligé de tout véhicule : c'est donc là, et nulle part ailleurs, que se joue l'identification.
- Le bâtiment à droite offre un point de fixation en hauteur, à une quinzaine de mètres du portail — distance à mesurer.
- Soleil rasant au moment de la prise de vue. Une caméra placée dans l'axe du soleil levant ou couchant perd son image aux heures précises où l'on entre et où l'on sort. L'orientation définitive doit en tenir compte.
- Aucune clôture n'est visible de part et d'autre du portail : la haie et le talus ne sont pas un obstacle. Le portail protège du véhicule, pas du piéton.

C1 Identification à l'entrée

Pose proposée : Angle du bâtiment, à 4 m environ, orientée vers le portail

Plaque d'immatriculation et conducteur. C'est la seule caméra du parc capable d'identifier au-delà de cinq mètres : elle doit être réglée au téléobjectif et tenue sur cet axe.

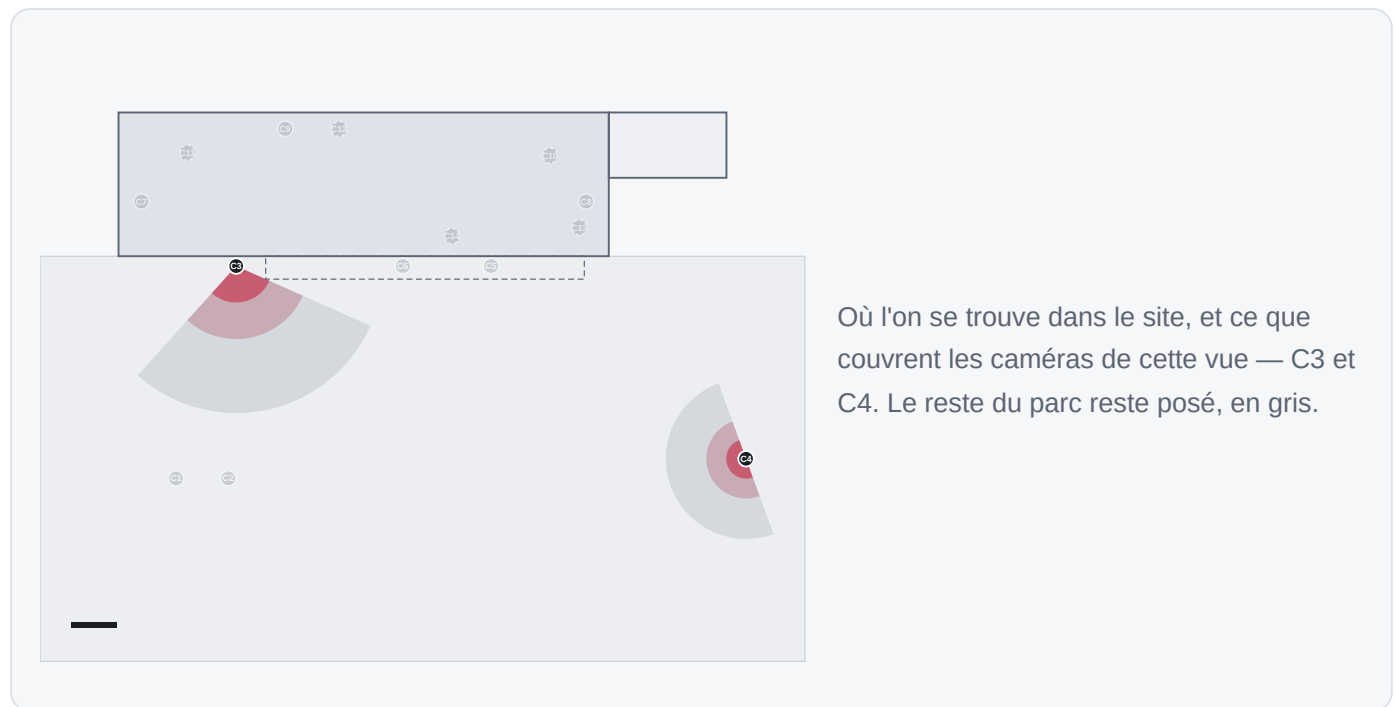
Cour de manœuvre

Depuis la cour, vers la limite arrière boisée. — champ de la photo estimé à 52,8°.

- Grande aire ouverte, sans obstacle. C'est la zone où une caméra couvre le plus de surface pour le moins d'appareils — et celle où elle distingue le moins de détails, faute de pixels au loin.
- La limite du site est un bois, sans clôture visible. C'est le point faible : on y entre à pied sans passer par le portail.
- Éclairage nocturne non constaté. Au-delà de la portée de l'infrarouge, une caméra ne voit rien la nuit, quels que soient ses pixels.

Surveillance générale de la cour

Pose proposée : En façade, 4 à 5 m, champ large

La présence et le trajet. Réglée au grand-angle elle couvre largement mais ne reconnaît personne au-delà d'une douzaine de mètres.

C4 Limite arrière et dissuasion

Pose proposée : Sur mât ou angle de bâtiment, 3,5 m, face au bois

Couvrir d'un seul appareil l'angle mort du fond, et dissuader : stroboscope et message sonore se déclenchent sur détection humaine. Caméra de contexte — elle n'identifie pas au-delà de trois mètres.

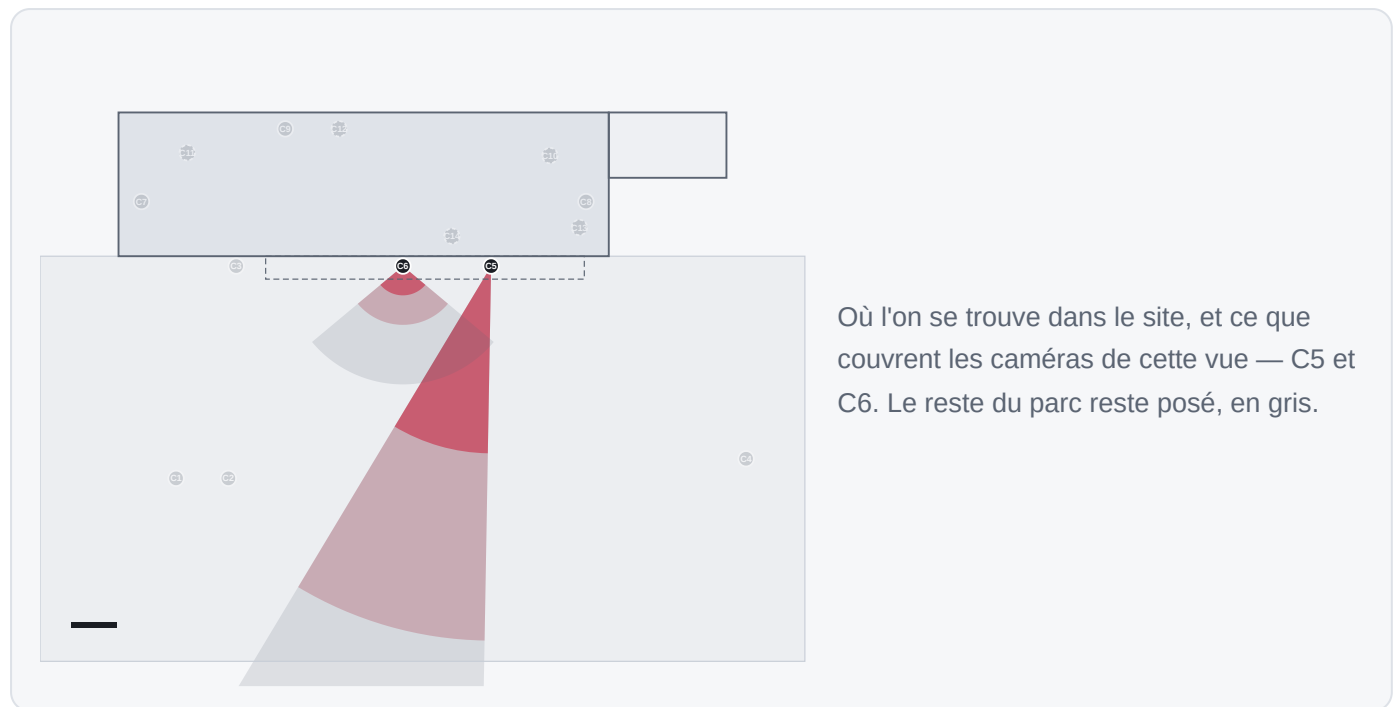
Quai de chargement

Depuis la cour, face au quai. — champ de la photo estimé à 52,8°.

- Quai avec rampe et porte de grande hauteur. C'est par là que sort la marchandise : le vol s'y fait de jour, à visage découvert, et se conteste ensuite sur la vidéo. L'exigence y est l'identification, pas la détection.
- Les blocs béton en cours de stockage font écran : ils masquent le bas du champ et se déplacent d'une semaine à l'autre. Une caméra posée trop bas sera aveuglée par le prochain lot.
- Un projecteur est déjà fixé en façade, au-dessus de la porte : point d'alimentation possible, à vérifier.

C5 Abords du quai

Pose proposée : En façade, 4 m, orientée vers la rampe

Reconnaître les personnes qui approchent du quai et lire les plaques des véhicules à la rampe.

C6 Porte de quai

Pose proposée : Au-dessus de la porte, 3 m, plongée sur le seuil

Identifier au passage du seuil. Elle doit être À L'APLOMB de la porte : à quinze mètres elle ne ferait plus que de la détection.

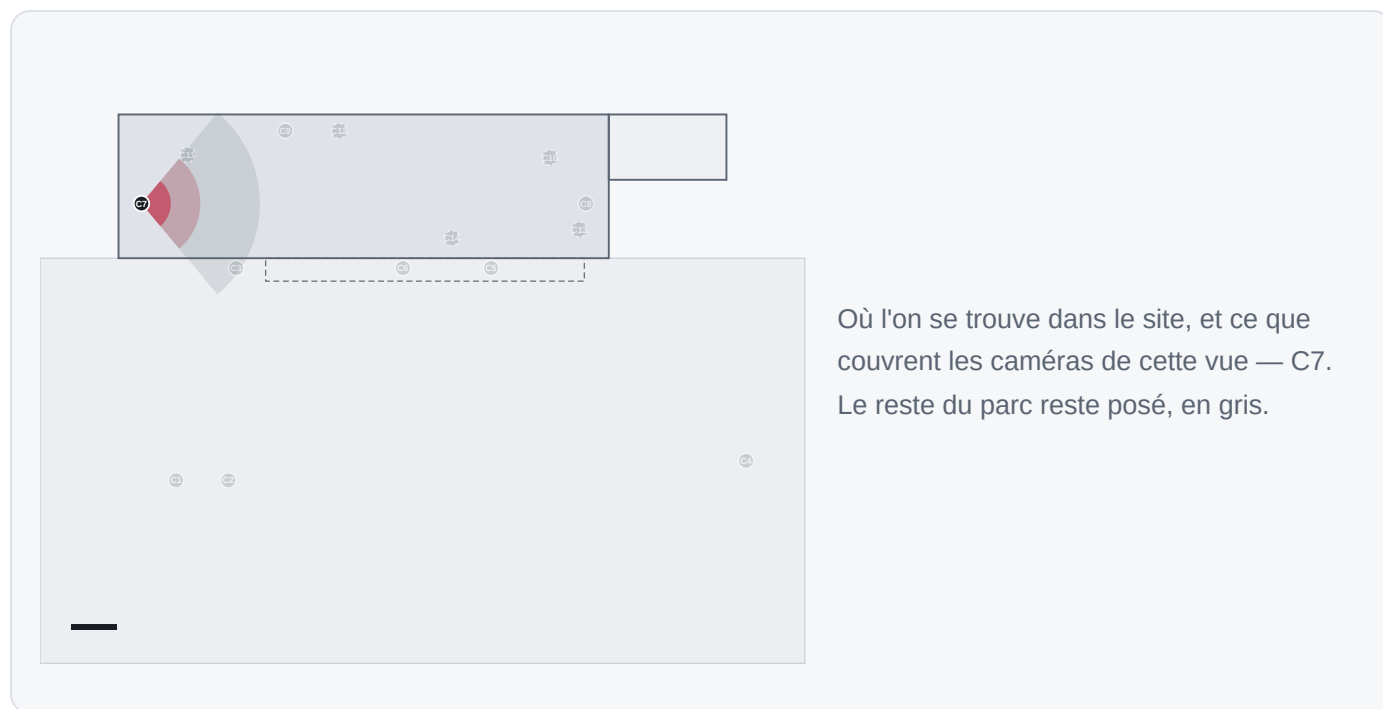
Halle — volume principal

Depuis l'allée, vers le mur de refend. — champ de la photo estimé à 52,8°.

- Charpente métallique et lanterneaux. Deux conséquences : la portée radio y est dégradée si des équipements sans fil sont envisagés, et les lanterneaux créent un contre-jour violent au zénith — une caméra orientée vers eux perdra le détail au sol en milieu de journée.
- Hauteur sous charpente estimée à six ou sept mètres. Une caméra posée haut couvre plus de surface mais regarde le sol de plus en plus obliquement : les visages s'y lisent mal. Pour l'identification, il faut redescendre.
- Volume libre au moment de la prise de vue. Le jour où les racks seront remontés, ils couperont les champs : l'implantation doit être arrêtée sur le plan de stockage définitif, pas sur une halle vide.

C7 Volume de la halle

Pose proposée : Sous charpente, 4 m, dans l'axe de l'allée

Détecter une présence et suivre un déplacement dans le volume. Pas de lecture de visage à cette distance.

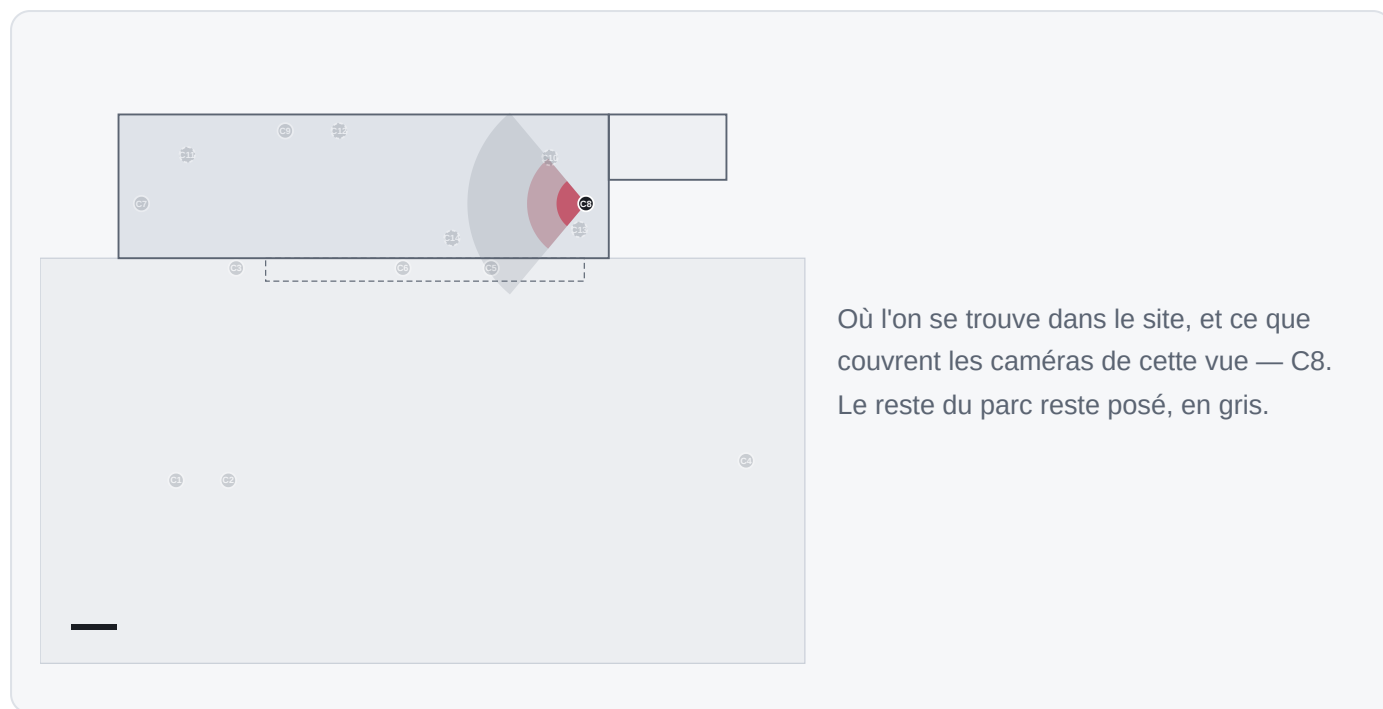
Halle — rideau métallique et zone de stockage

Depuis l'intérieur, le long du mur pignon. — champ de la photo estimé à 52,8°.

- Rideau métallique de grande largeur : deuxième accès véhicule au volume. Baissé, c'est lui la porte ; un champ réglé sur la porte vitrée derrière ne verrait rien.
- Des panneaux sont appuyés contre le mur, à l'aplomb du rideau. Stockés là durablement, ils masqueraient une caméra fixée bas.
- Racks en cours de montage sur la droite : ils définiront les allées, donc les seuls axes où une caméra voit quelque chose.

Rideau métallique

Pose proposée : À l'aplomb du rideau, 3 m, vers l'intérieur

Identifier au franchissement. Même règle que C6 : à l'aplomb, sinon elle perd tout intérêt.

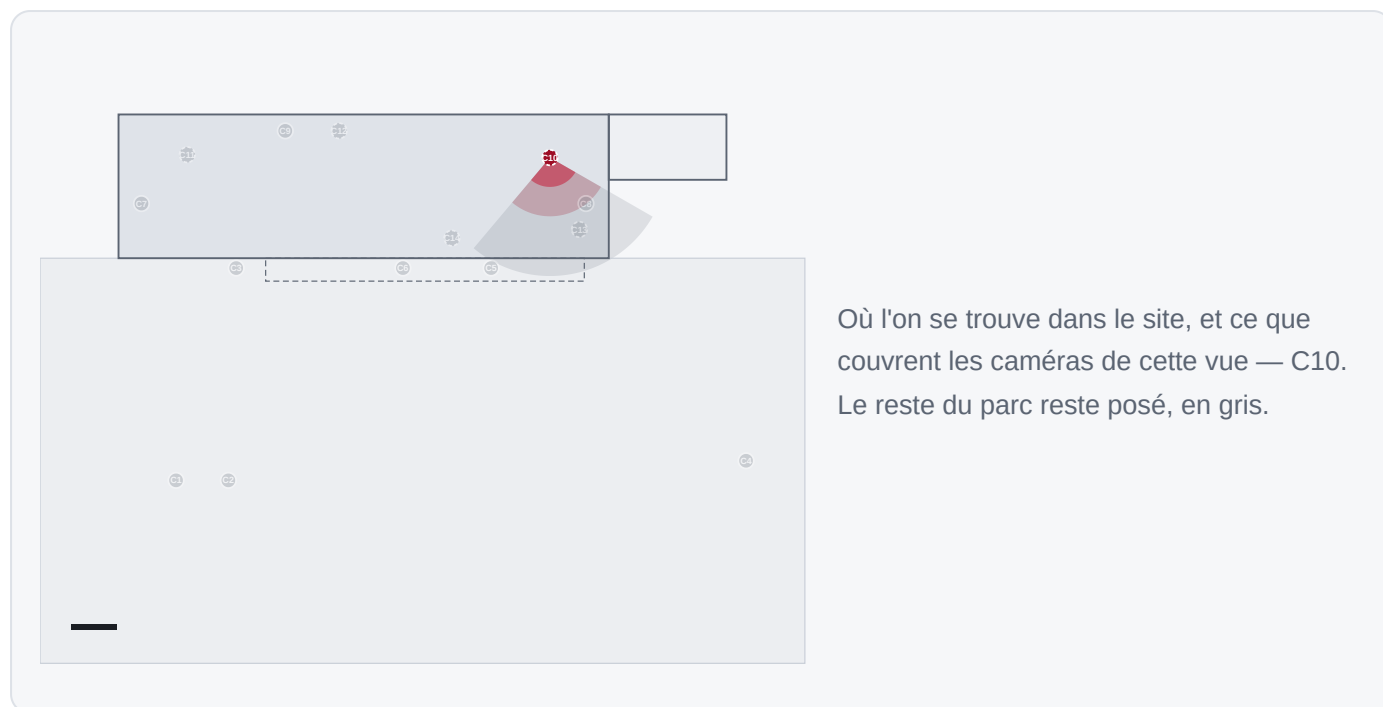
Sas isolé et issue de secours

Depuis le sas, vers le fond et l'issue. — champ de la photo estimé à 52,8°.

- Une issue de secours au fond, barre anti-panique et extincteur. Elle s'ouvre de l'intérieur SANS clé, et c'est la loi : on ne la condamne pas. Du point de vue du vol, c'est donc une porte de sortie permanente — celle par laquelle la marchandise part une fois qu'on est entré par ailleurs. Elle se surveille, elle ne se ferme pas.

- Un couloir est la meilleure position pour un objectif de 2,8 mm. Il force le passage dans un goulot étroit et à courte distance : les quatre mètres et demi d'identification, insuffisants dans une cour, suffisent ici largement.

- Les deux portes isolantes, ouvertes, masquent une bonne part du volume. Une caméra posée derrière un battant ouvert ne voit rien : le point de fixation doit être choisi portes OUVERTES, pas portes fermées.

- Plafond bas et poutres apparentes, éclairage au néon uniquement. Aucune lumière du jour : si l'éclairage est coupé, seul l'infrarouge reste.
- Des locaux isolés donnent sur ce sas. S'il s'agit de chambres froides, la température et la condensation conditionnent le choix du matériel et sa fixation — à relever.

Zone non couverte. Aucune des neuf caméras ne couvre ce sas ni son issue de secours. C'est une lacune, pas un oubli de rédaction : le parc a été arrêté sur cinq vues, et cette zone n'en faisait pas partie. Deux façons d'y répondre, et elles n'ont pas le même prix : déplacer C7, qui ne fait aujourd'hui qu'une vue

d'ensemble de la halle et dont l'apport est le plus faible du parc ; ou ajouter une dixième caméra. Le choix appartient au client, et il se fait sur l'enjeu : ce qui est stocké derrière ces portes.

Pose proposée : En plafond du sas, 2,8 m, dans l'axe du couloir

Identifier au passage. Un couloir force le passage dans un goulot étroit et à courte distance : c'est la zone du site où le 2,8 mm est le plus à son aise. À poser portes ouvertes, pour qu'un battant ne la masque pas.

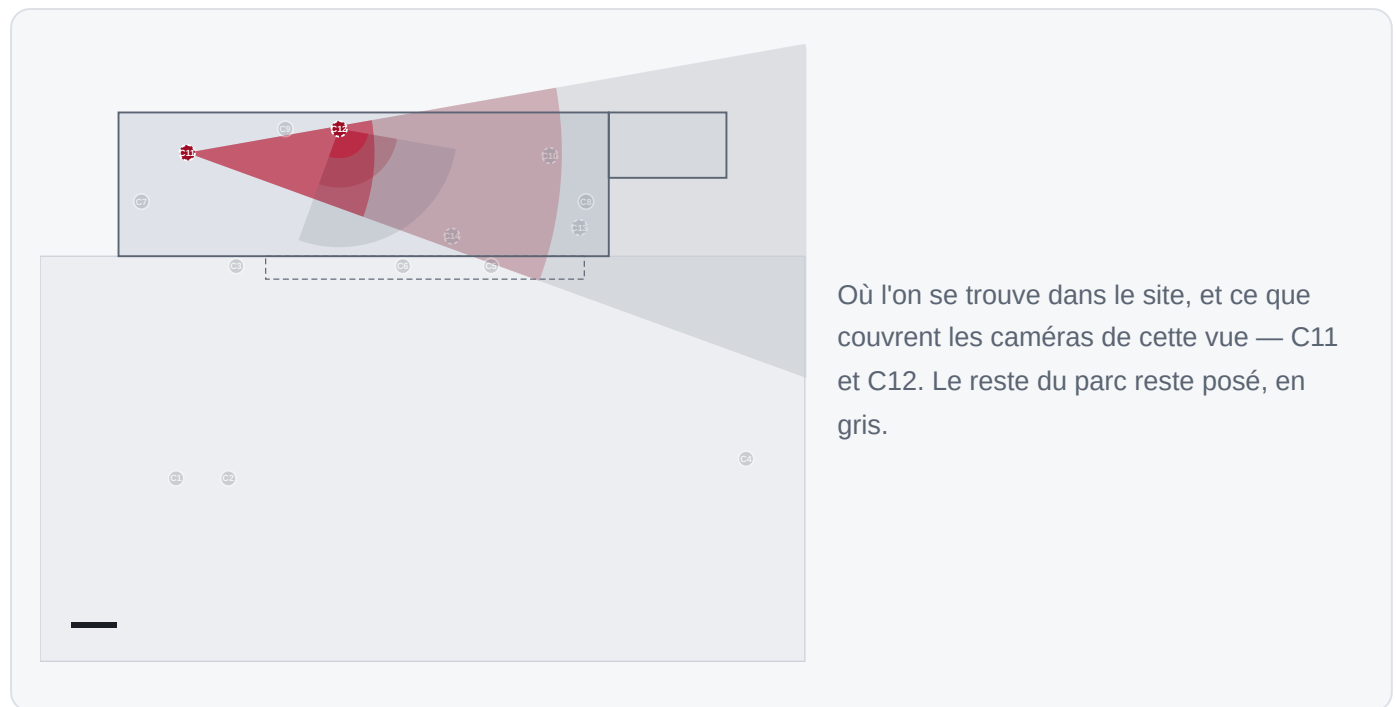
Zone de manutention et parc de chariots

Depuis l'allée, vers le fond de la halle. — champ de la photo estimé à 52,8°.

- Une rangée de chariots élévateurs au fond. C'est la concentration de valeur la plus évidente du site : un chariot se vole, se charge sur un plateau, et ne se retrouve pas. Cette zone-là mérite une caméra à elle seule, et l'exigence y est l'identification.
- Racks à palettes sur plusieurs niveaux, avec mezzanine. Chaque rack est un mur : il coupe les champs, et ce qui se passe dans l'allée voisine ne se voit pas. Une caméra par allée, ou rien.
- Zone en exploitation, circulation permanente de chariots. La détection y se déclenchera toute la journée : le réglage doit distinguer les heures ouvrées du reste, sinon les alertes deviennent du bruit et plus personne ne les regarde.
- Éclairage au néon sous charpente et lanterneaux : fort contraste entre les allées éclairées et le dessous des racks, qui reste sombre en plein jour.

Zone non couverte. Ni le parc de chariots ni les allées de racks ne sont couverts. Deux façons d'y répondre, et elles n'ont pas le même prix : déplacer C7, qui ne fait aujourd'hui qu'une vue d'ensemble de la halle et dont l'apport est le plus faible du parc ; ou ajouter une dixième caméra. Le choix appartient au client, et il se fait sur l'enjeu : ce qui est stocké derrière ces portes.

Pose proposée : Sur poteau ou charpente, 4 m, dans l'axe de la rangée

Identifier qui approche des chariots. C'est la concentration de valeur la plus évidente du site, et la seule optique du parc capable d'identifier au-delà de cinq mètres est le motorisé au téléobjectif.

Pose proposée : En tête d'allée, 3,5 m, vers le fond

Rendre compte de la circulation dans l'allée principale. Chaque rack est un mur : cette caméra ne voit QUE cette allée, et les autres resteront sans image tant qu'on n'en équipe pas chacune.

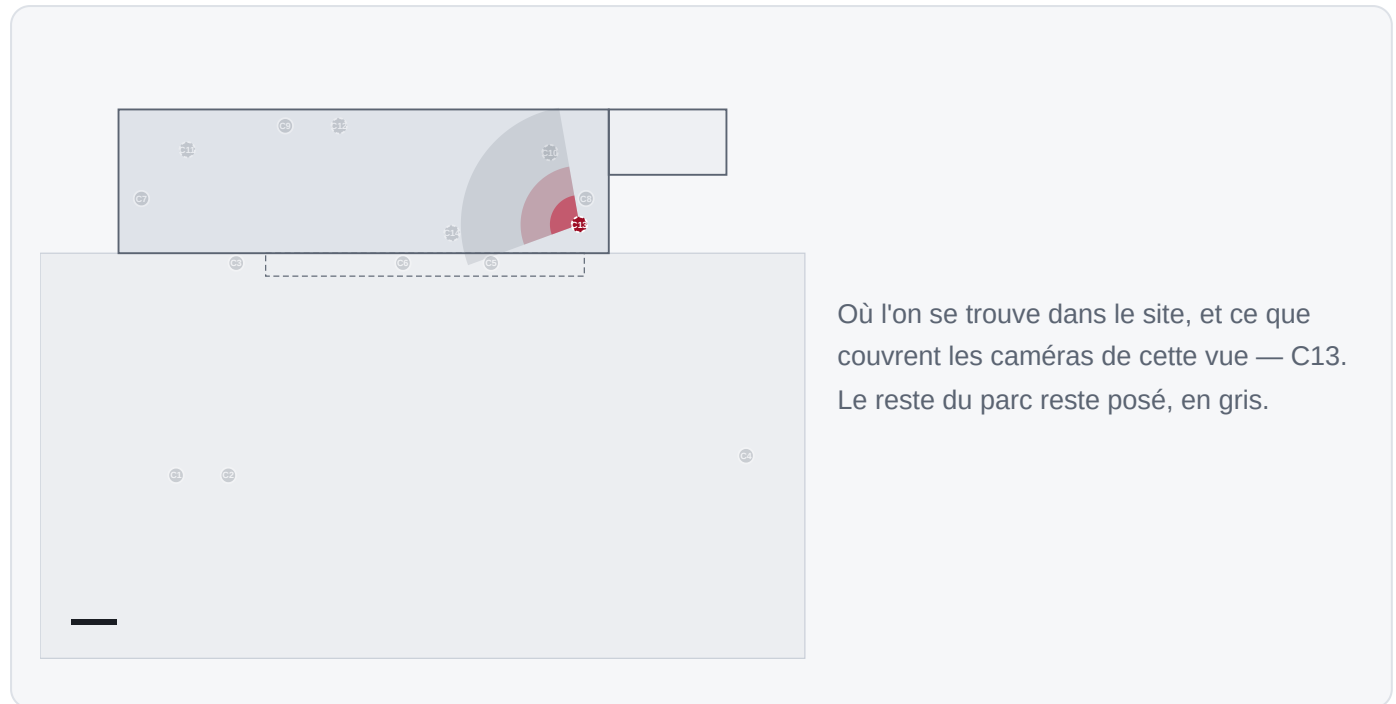
Volume arrière et second rideau

Depuis le milieu de la halle, vers le fond. — champ de la photo estimé à 52,8°.

- Un SECOND rideau métallique au fond, que les premières vues ne montraient pas. C'est un accès véhicule de plus, et il n'entrait dans aucun comptage jusqu'ici.
- Volume très étendu et en grande partie libre. Les traces de pneus au sol disent que les chariots y circulent d'un bout à l'autre : c'est un axe de passage, pas un fond de halle.
- Un escalier ou une plateforme au milieu du volume. Tout ce qui monte crée un angle mort en dessous et un poste d'observation au-dessus : à relever précisément.
- La profondeur de ce volume dépasse de loin les dix-huit mètres où le turrett 2,8 mm permet encore d'observer. Une caméra placée à une extrémité ne rendra compte que du premier tiers.

Zone non couverte. Le second rideau métallique et le volume arrière ne sont pas couverts. Deux façons d'y répondre, et elles n'ont pas le même prix : déplacer C7, qui ne fait aujourd'hui qu'une vue d'ensemble de la halle et dont l'apport est le plus faible du parc ; ou ajouter une dixième caméra. Le choix appartient au client, et il se fait sur l'enjeu : ce qui est stocké derrière ces portes.

Pose proposée : À l'aplomb du rideau, 3 m, vers l'intérieur

Identifier au franchissement du second accès véhicule. Même règle que pour le premier rideau : à l'aplomb, sinon elle ne fait plus que de la détection.
