О Т Ч Е Т
по результатам расследования авиационного события с самолетом Cessna C-208B RA 67 175.

ОТЧЁТ
по результатам расследования авиационного события с самолётом Ту – 204-300 RA-64039

ОТЧЕТ
по результатам расследования серьезного авиационного инцидента с самолетом А320 VQ-BGJ ОАО АК «Уральские авиалинии», произошедшего при посадке в аэропорту Улан-Удэ 25.08.2018.

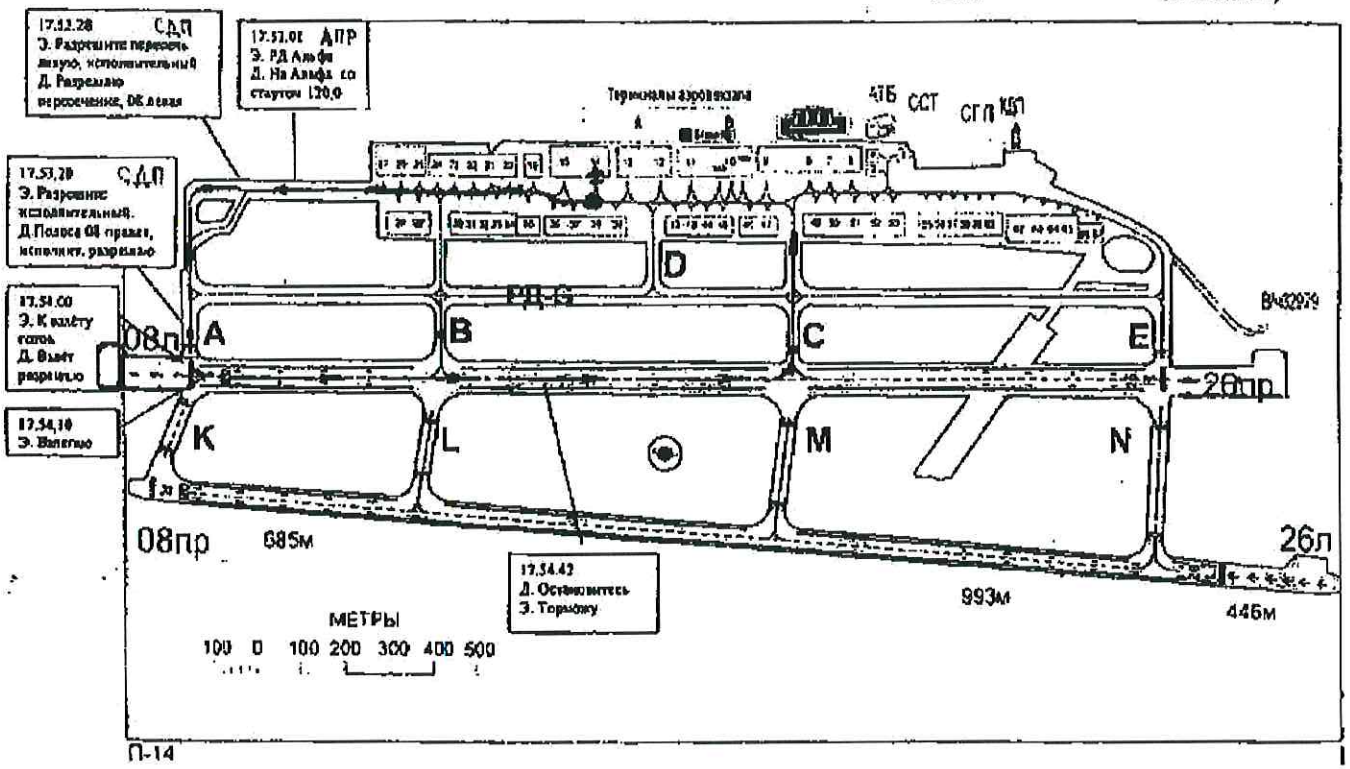
Схема выруливания к прерванного взлёта ВС Ту-204 -300 RA-64039

При запросе исполнительного старта ВС находилось на РД А (Альфа), в то время как должно было находиться на РД К (Кило). Действия диспетчера СДП объясняются затруднённым визуальным определением положения ВС в ночное время с его рабочего места.

Причиной авиационного события – прерванного взлёта воздушного судна с неподготовленной ВПП – явилась ошибка экипажа ВС в определении рабочей ВПП из-за плохой осмотрительности КВС и второго пилота при рулении на предварительный старт.

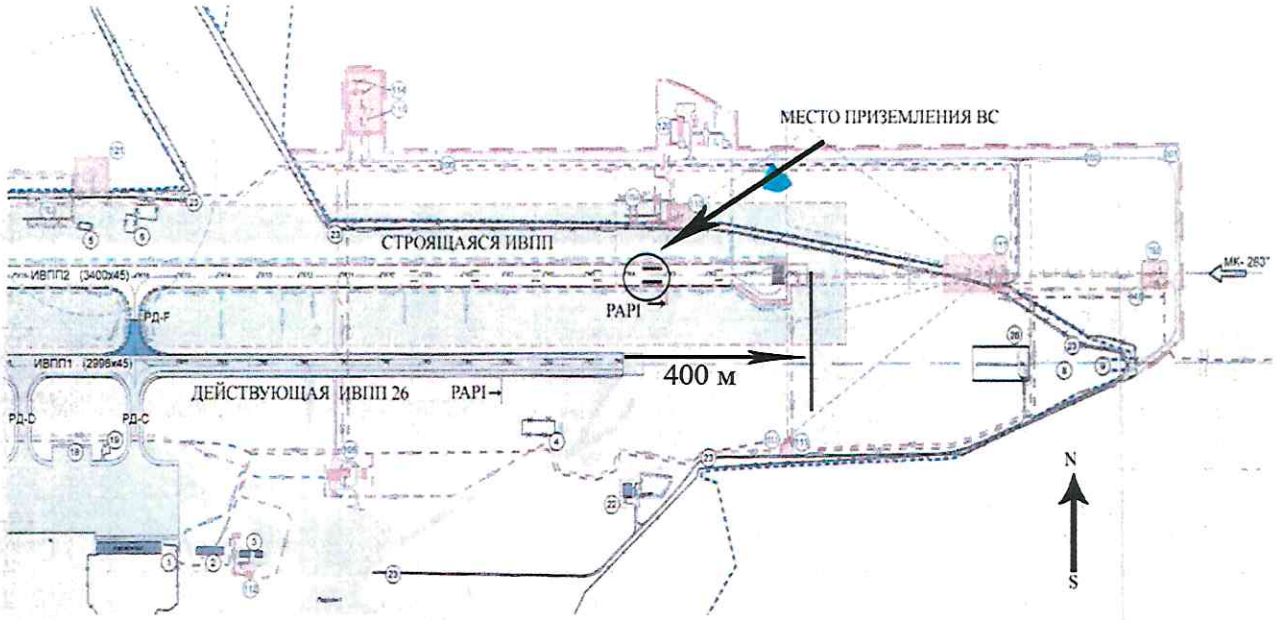
Схема лётного поля в зоне посадки ВС.

ДПП – «Свердловский 105, вы сели на правую полосу».
