ORDEM DE SERVIÇO

BETO REFRIGERAÇÃO E CLIMATIZAÇÃO

CLINICA MATERNO INFANTIL DOMINGOS LOURENÇO LTDA

Tarefa 64242941

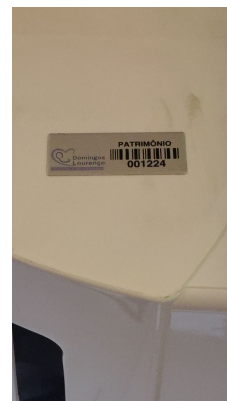
QUAL FOI O SERVIÇO EXECUTADO?	Avaliação do aparelho Split
AMPERAGEM DO EQUIPAMENTO:	4.1
FOI VERIFICADO GÁS DO EQUIPAMENTO?	Sim
FOI REALIZADO LIMPEZA DO EQUIPAMENTO?	Sim
APÓS O SERVIÇO, O EQUIPAMENTO FICOU FUNCIONAL?	Não

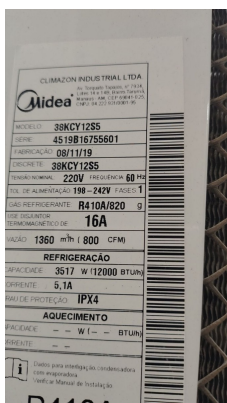
Patrimônio Split recepção

amperagem condensadora split recepção
4.1 Amperes.

elétrica OK

Tem que efetuar a troca da turbina, Split
recepção, atendimento
