台中縣烏日國小(TCU063)

座標 210926 2667247 量測時間:西元2004年09月04日

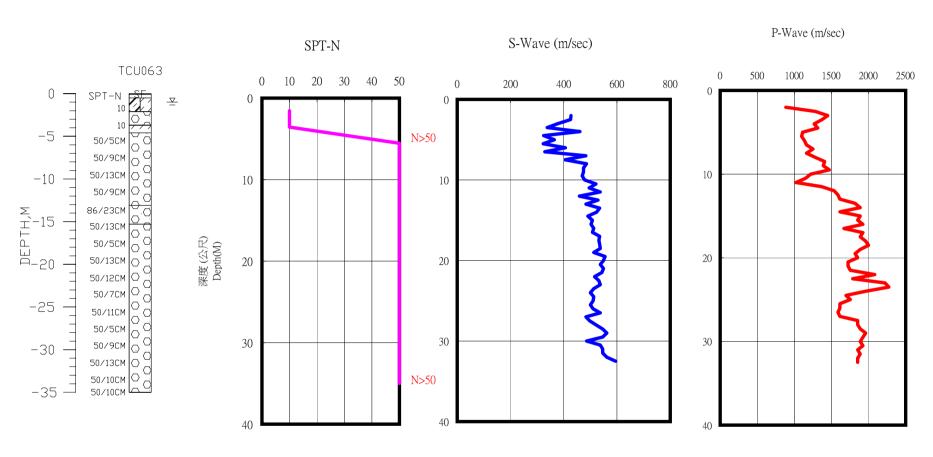
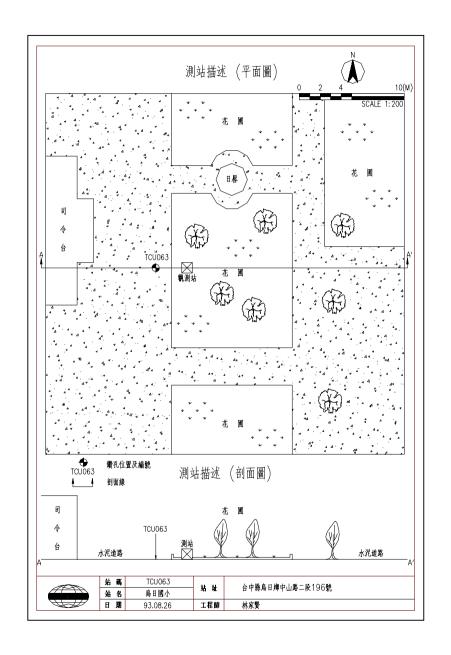
- 1. 本測站位於校園內運動場PU跑道東側司令台後方之花圃內,地勢平坦,地表及鄰近短牆未發現有明顯沉陷、滑動等裂隙。
- 2. 本次鑽孔位於測站西側與司令台之間的混凝土舖面上,距離測站約2m。
