Levantamiento daño Andes Norte

03-08-2025

ANDES NORTE

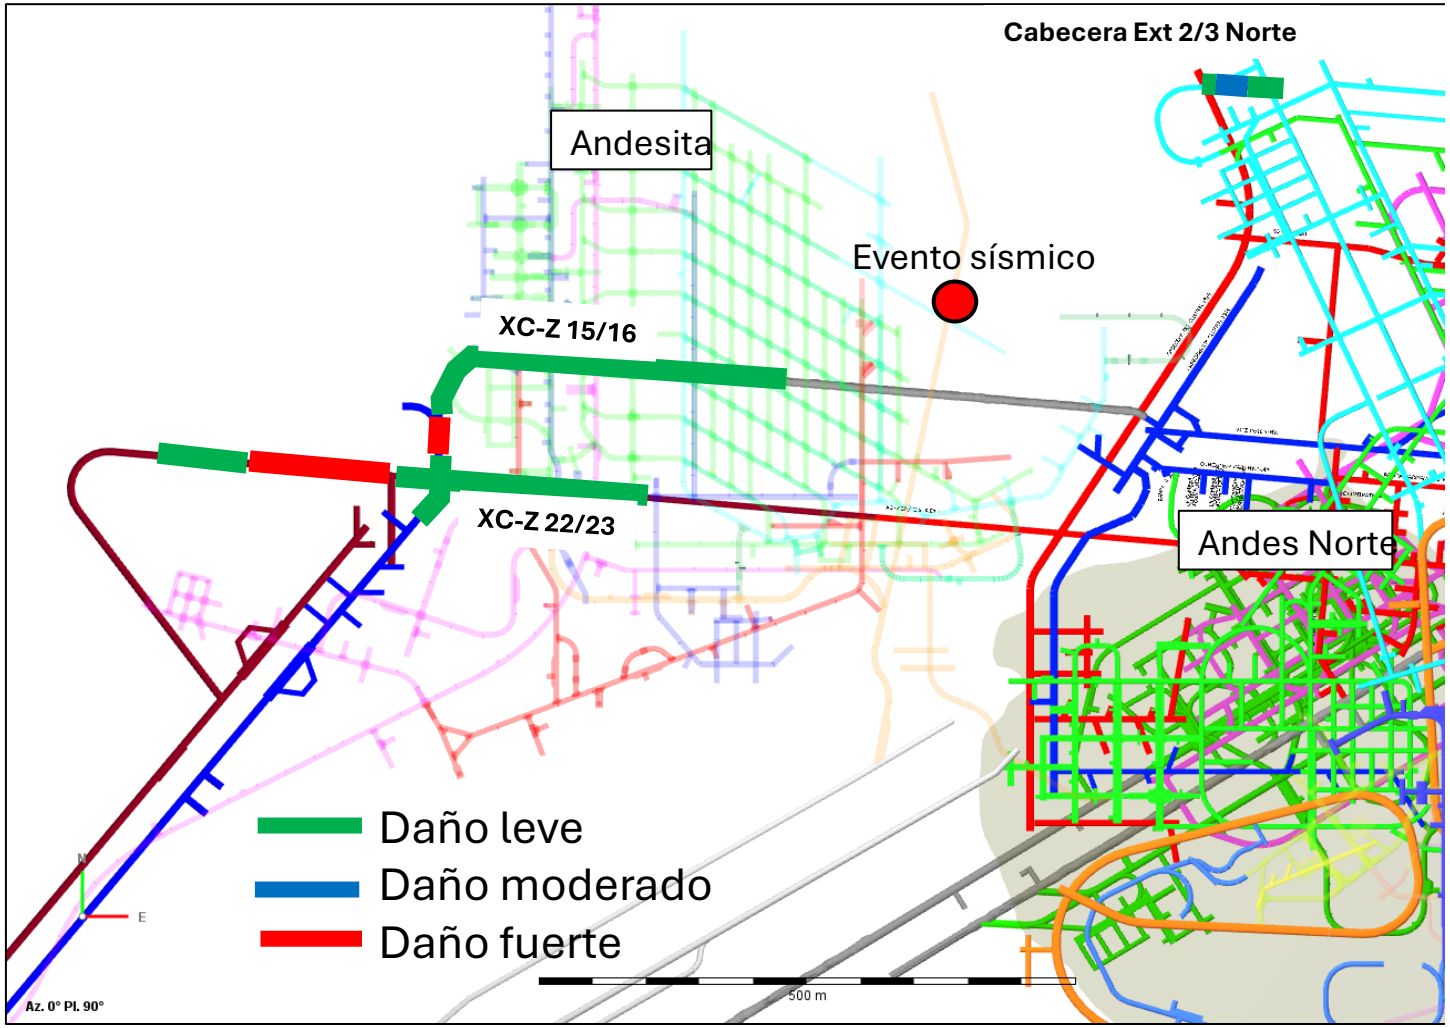
XC-Z 15/16:
Daño fuerte 15 m
Daño leve: 320 m

XC-Z 22/23:
Daño fuerte 60m (rampa de marina desde portón 1 hacia portón 2)
Daño leve: 250m

Cabecera Extracción XC 2/3 N:
Daño moderado: 17 m
Daño leve: 44 m

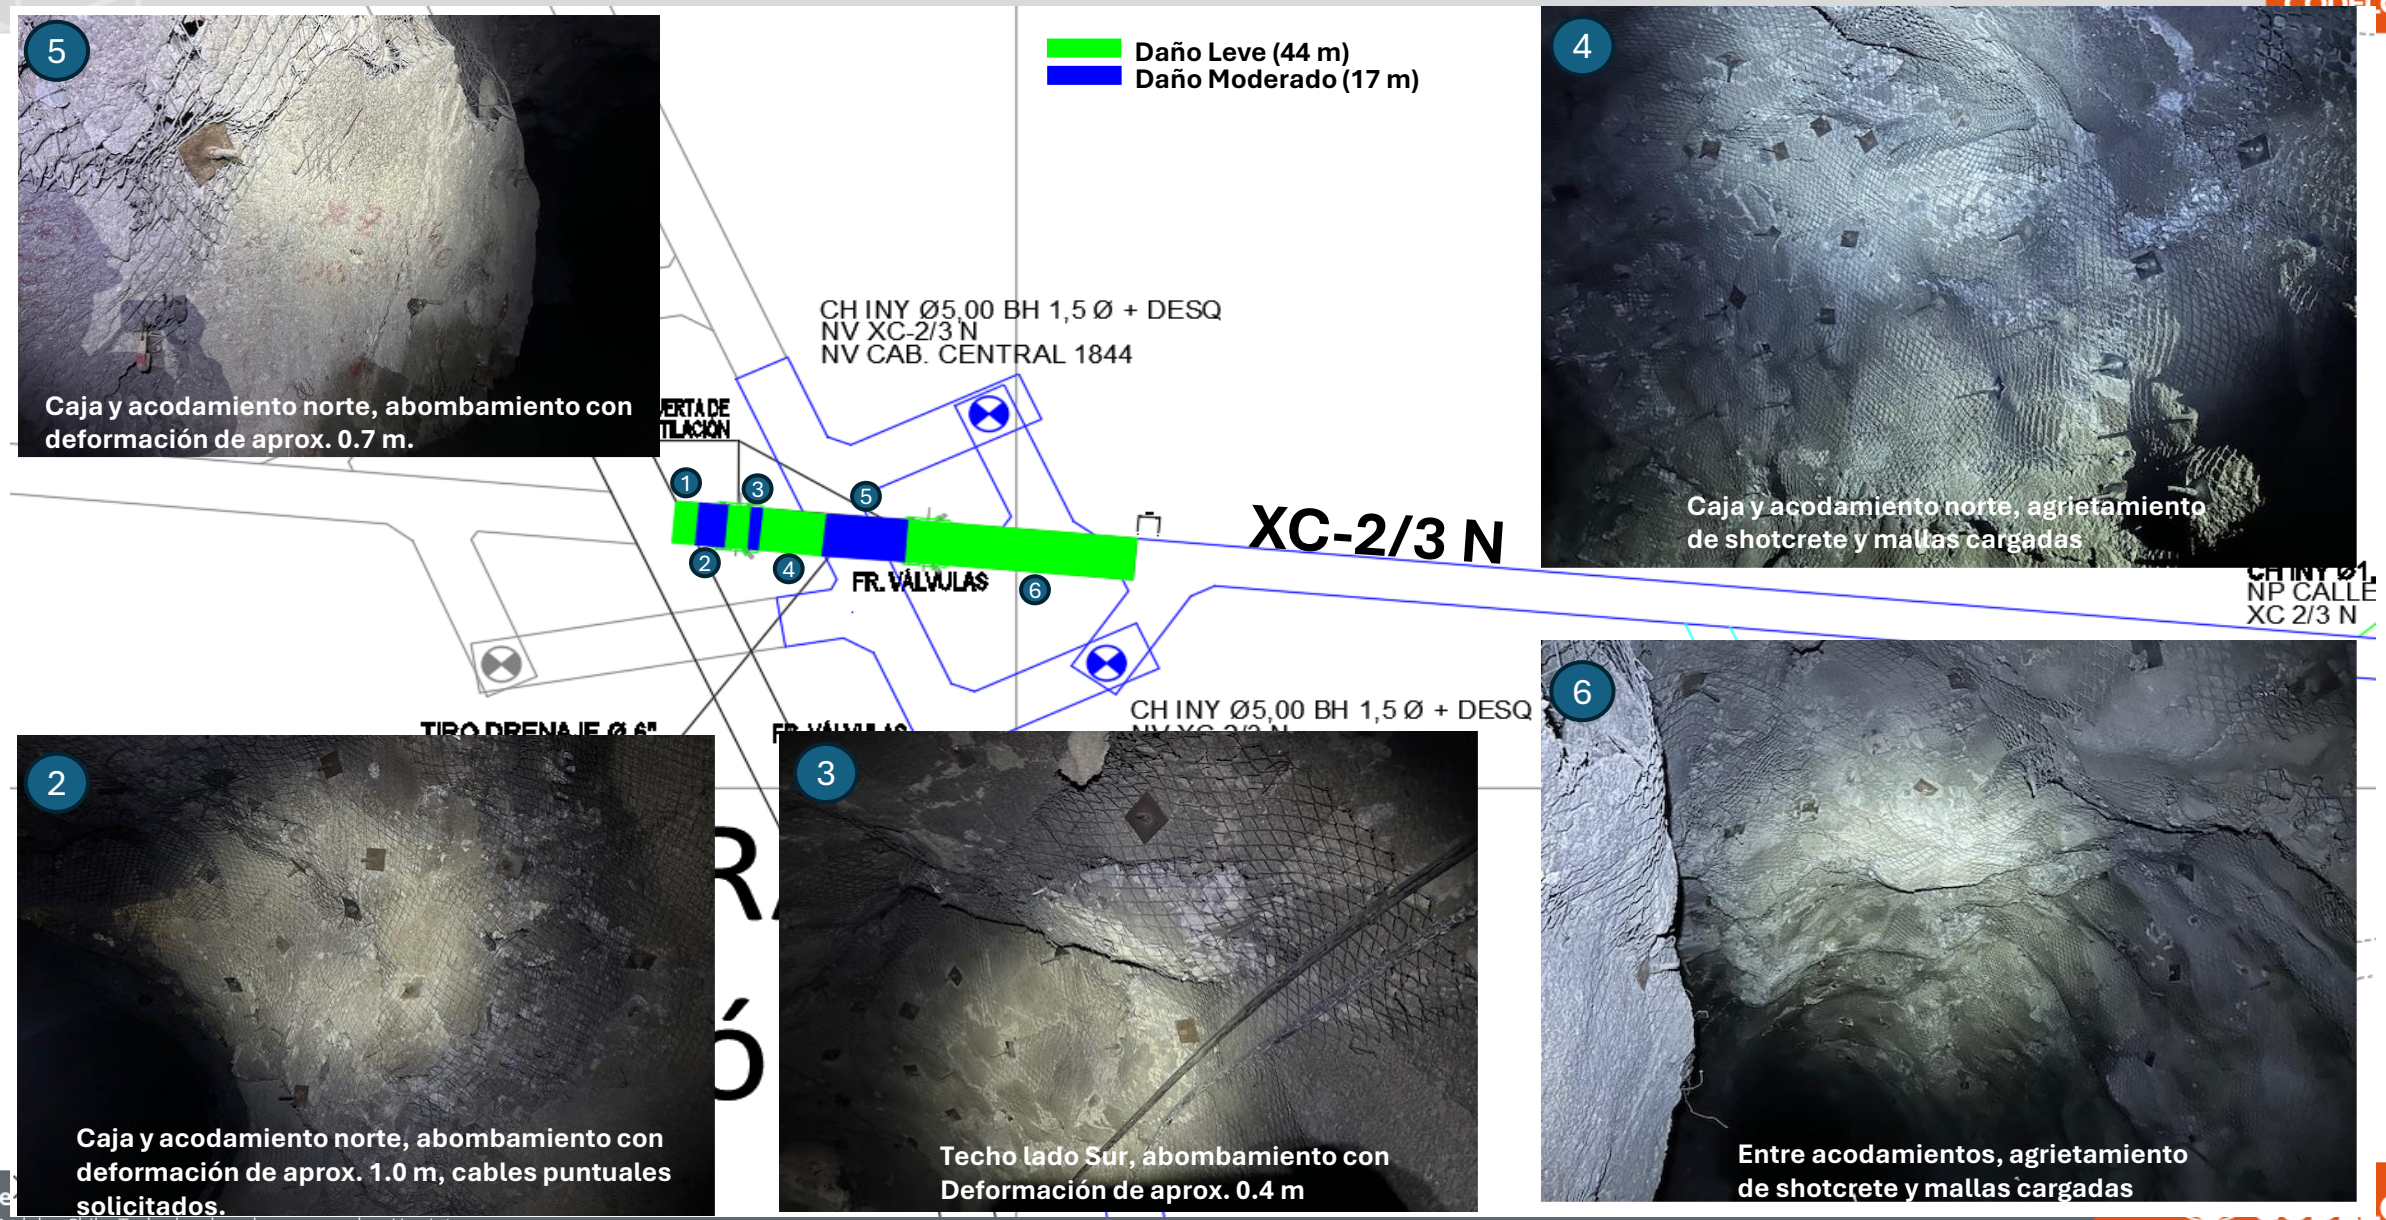
Caja y acodamiento norte, abombamiento con deformación de aprox. 0.7 m.

Caja y acodamiento norte, agrietamiento de shotcrete y mallas cargadas

Caja y acodamiento norte, abombamiento con deformación de aprox. 1.0 m, cables puntuales solicitados.

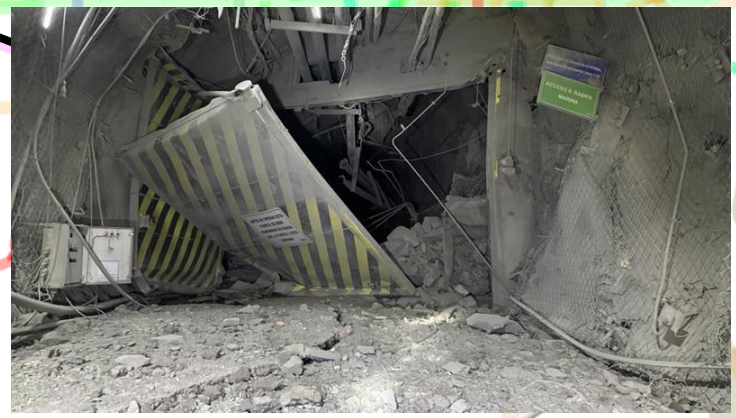
Levantamiento daño XC-Z 22/23

XC-Z 22/23:
Daño fuerte 60m (rampa de marina desde portón 1 hacia portón 2)
Daño leve: 250m
Levante piso y abombamiento de cajas en sectores puntuales

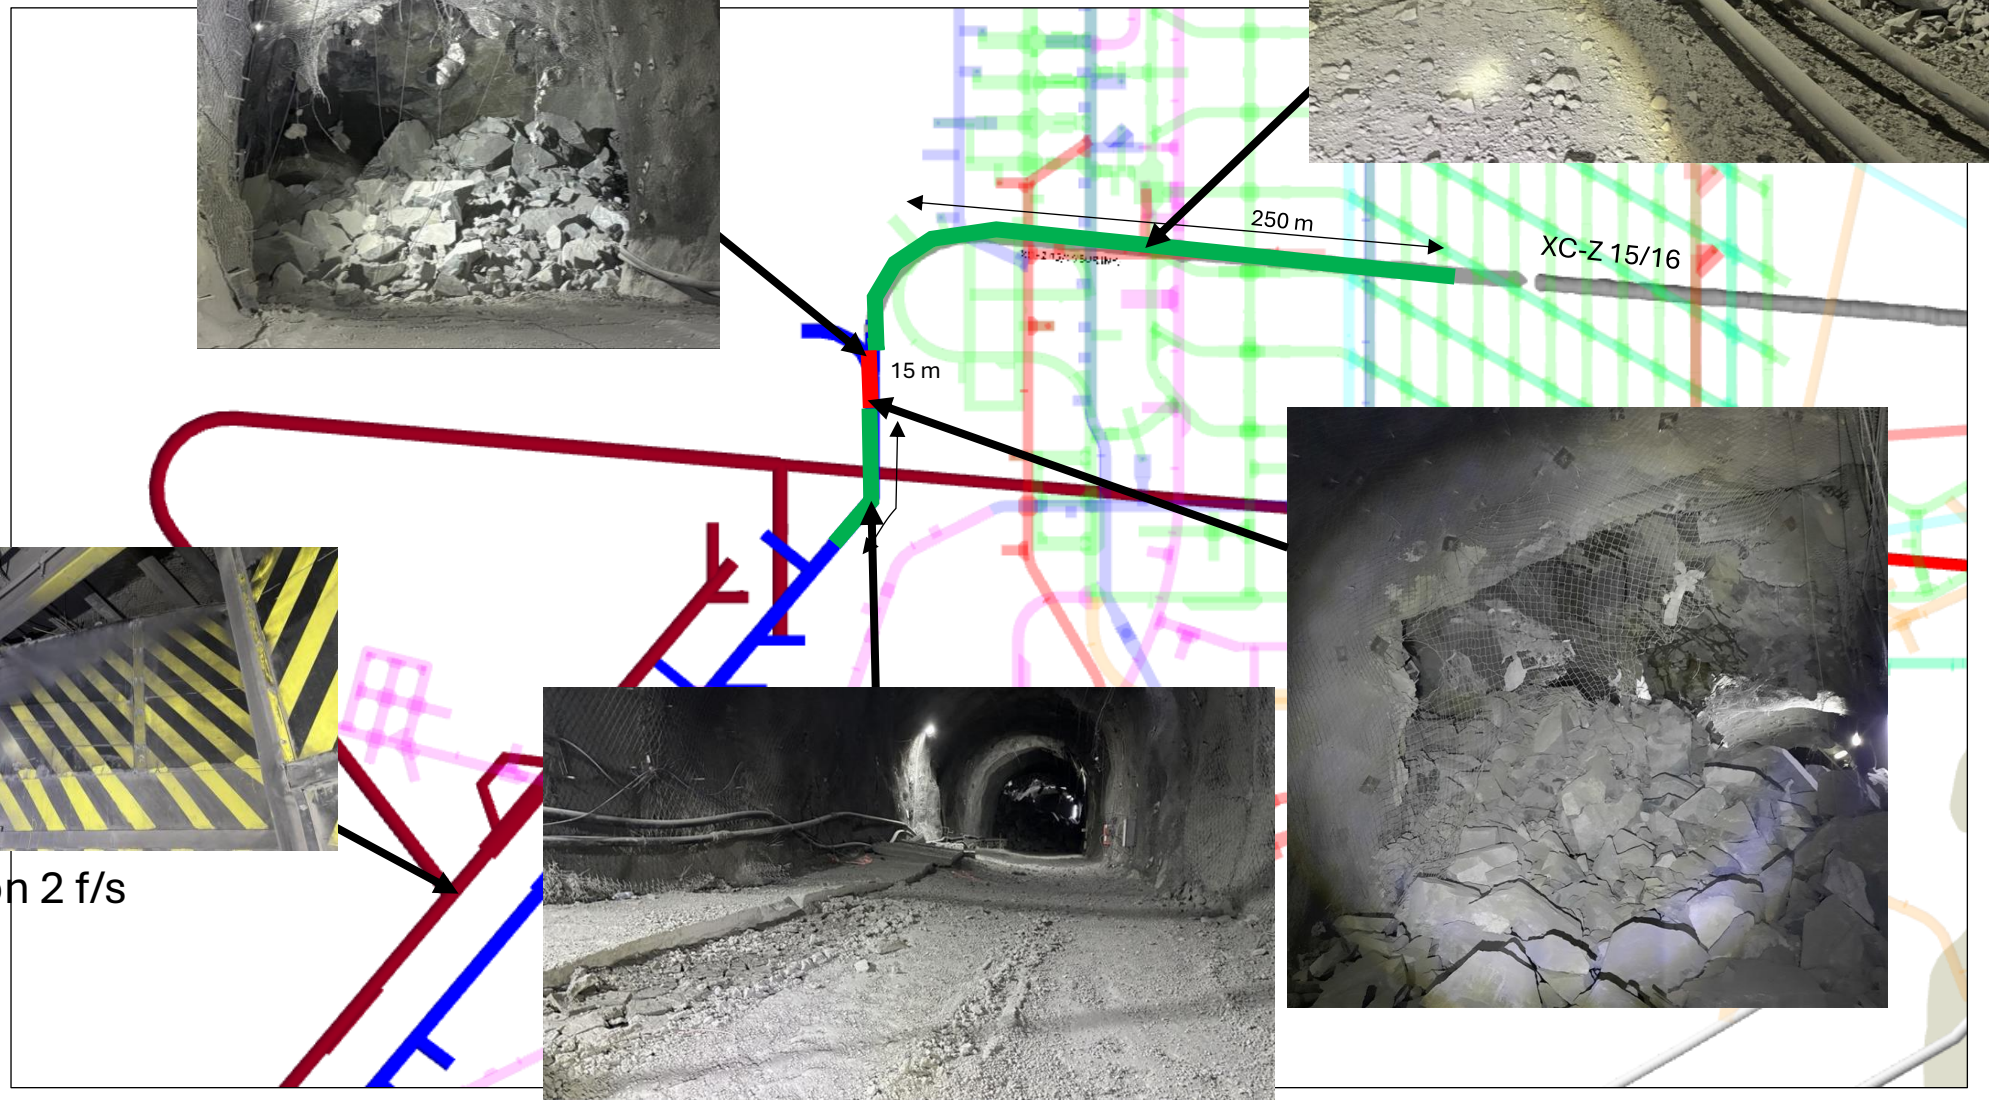
Levantamiento daño XC-Z 15/16

XC-Z 15/16:
Daño fuerte 15 m
Daño leve: 320 m
Levante piso y abombamiento de cajas en sectores puntuales
