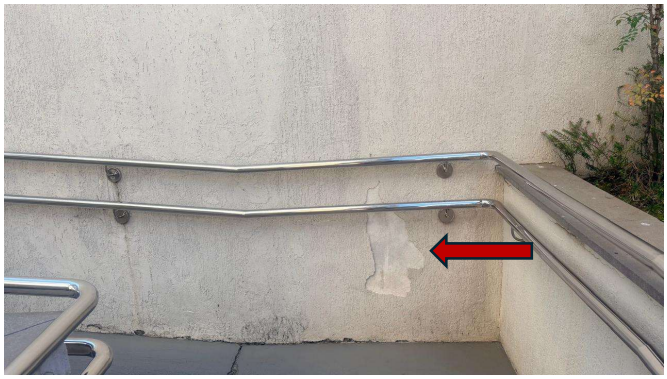
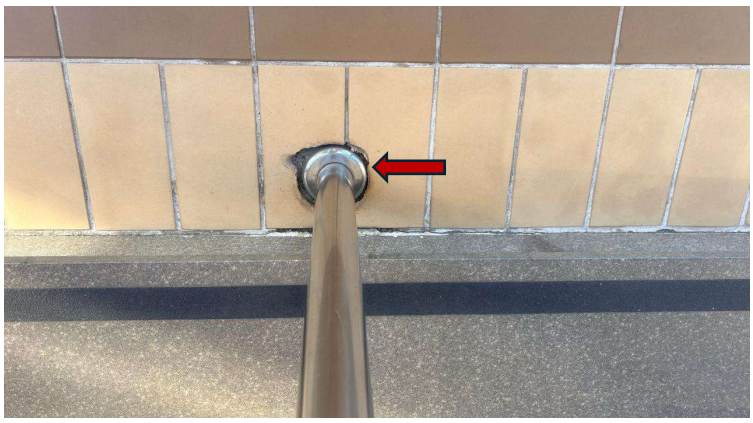
9 - Registro de Não Conformidade

- **Local:** Area Externa -Acesso rampa lateral Hall Torre A
- **Item:** Desplacamento e infiltrações

Item	Patologia Observada	Referência Normativa	Diagnóstico Técnico
Paredes	**Desplacamento do Revestimento (Reboco/Pintura):** Grande área descascada abaixo do corrimão.	**NBR 15575-4**: Sistemas de vedações verticais externas e internas.	A umidade penetrou atrás da camada de acabamento, causando a perda de aderência e o desplacamento ("estufamento") do material.
Fachada	**Manchas de Umidade e Escorrimento:** Sinais visíveis de infiltração vinda do topo ou por capilaridade.	**NBR 9575**: Impermeabilização – Seleção e projeto.	A ausência de uma pingadeira eficiente no topo da mureta ou falha na impermeabilização permite que a água da chuva escorra e infiltre na parede.
Corrimão	**Pontos de Fixação Expostos:** Suportes metálicos instalados sobre área degradada.	**NBR 9050**: Acessibilidade (Segurança e estabilidade).	A degradação da parede ao redor das fixações pode comprometer a estabilidade do corrimão a longo prazo, gerando insegurança ao usuário.

- **Evolução do Problema:** Se não for tratada, a infiltração pode atingir a estrutura interna da alvenaria, causando oxidação de armaduras (caso existam) e favorecendo o surgimento de mofo e fungos, que degradam ainda mais a estética e a higiene do local.
- **Impacto na Acessibilidade:** Um corrimão é um item de segurança. A parede esfarelando logo atrás dele passa uma percepção de fragilidade em todo o sistema de apoio.
