Батарейная конденсаторная подрывная машинка Гресс-2

Карта допустимых отклонений

ЯИНТ.656119.001Д10

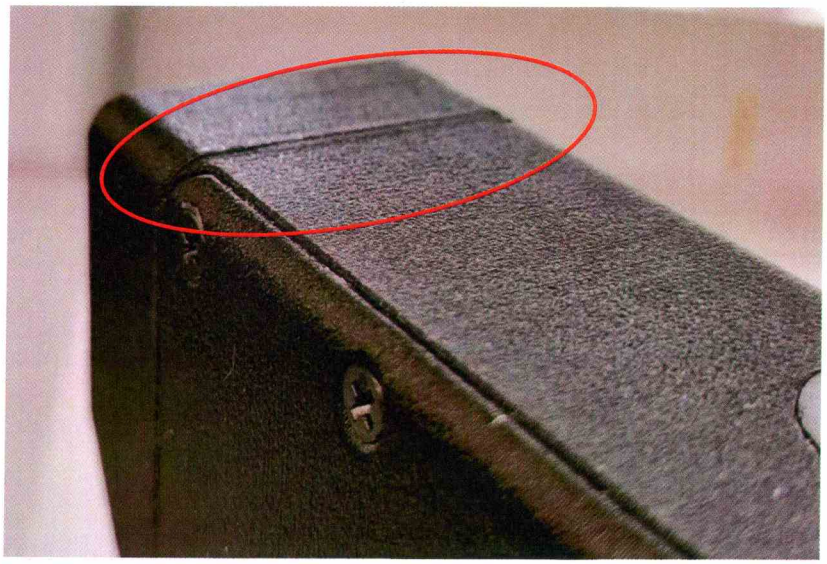
№	Дефект	Описание	Внешний вид
1	Выступ на корпусе	Выступ не более 0,5мм, не влияющий на прочность изделия	Рисунок А.1
2	Видимость слоев	Видимость слоев на корпусе, не влияющая на прочность и качество надписей	Рисунок А.2
3	Небольшие дефекты печати	Дефекты глубиной не более 0,5мм и длиной не более 5мм	Рисунок А.3 - Рисунок А.5

Рисунок А.1 – Выступ на корпусе изделия

Рисунок А.2 – Видимость слоев

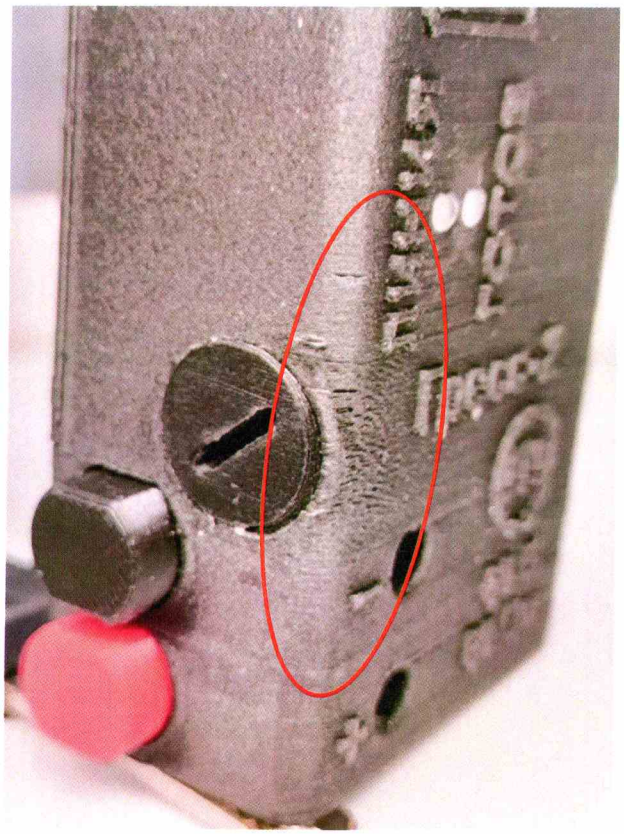
Рисунок А.3 – Дефекты на корпусе изделия от печати

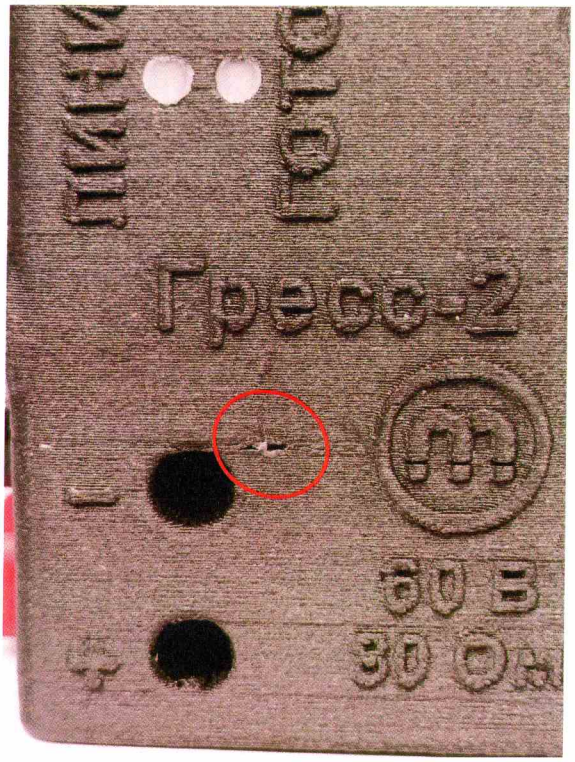
Рисунок А.4 – Дефекты на корпусе изделия от печати

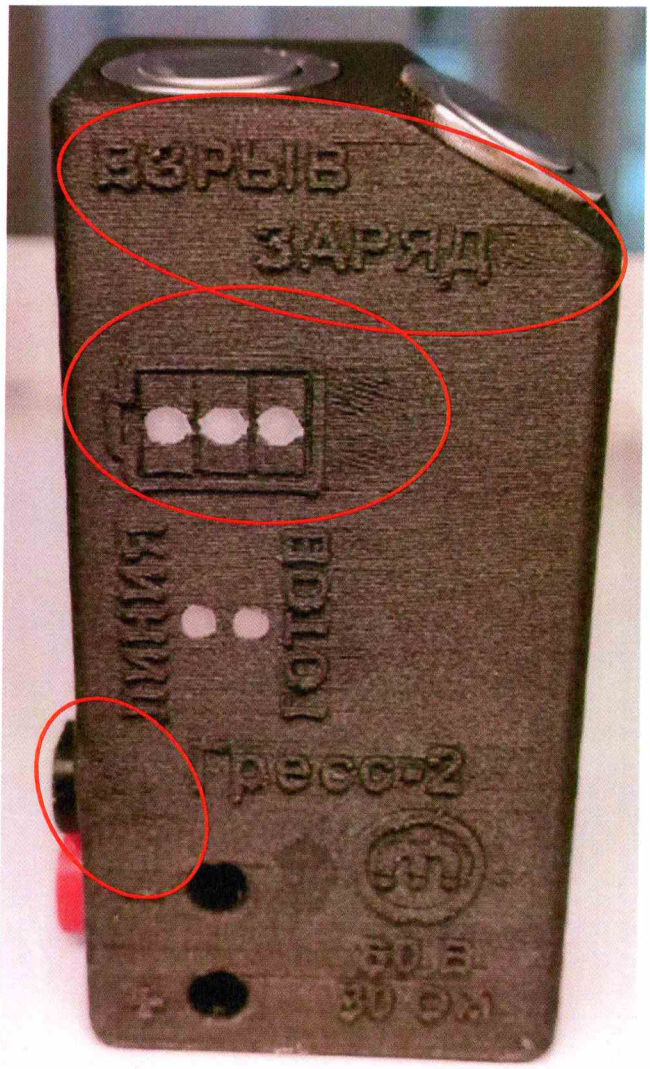
Рисунок А.5 – Дефекты на корпусе изделия от печати

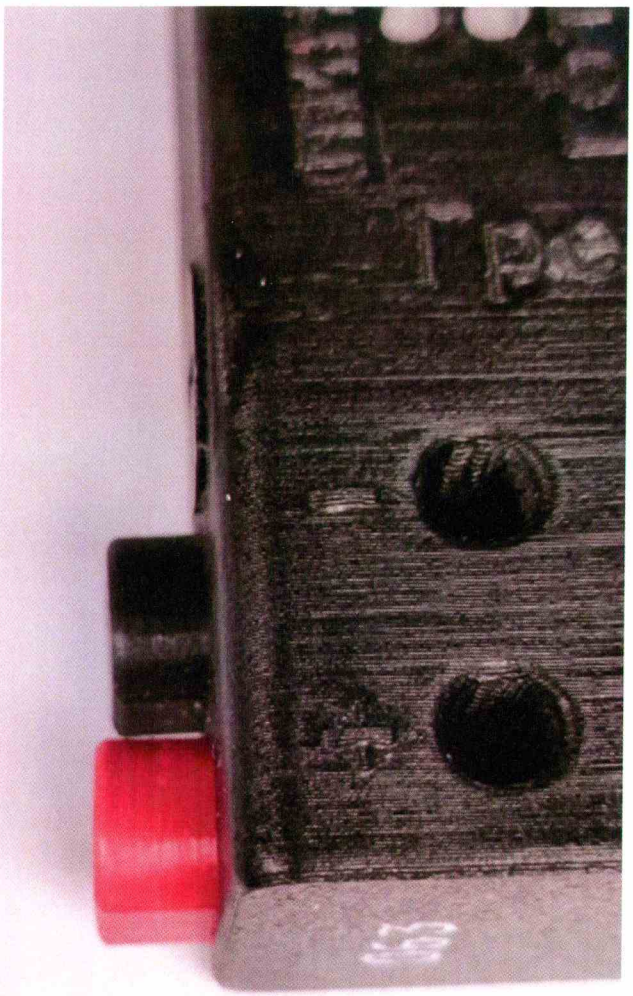
№	Дефект	Описание	Внешний вид
1	Разновысотность кнопок	Разница в высоте кнопок не более 3мм	Рисунок Б.1
2	Зазор между крышкой и корпусом	Зазор ≤ 1,5 мм в стыке между крышкой (ЯИНТ.754524.001) и корпусом (ЯИНТ.732216.001)	Рисунок Б.2
3	Заливка другим видом компаунда	Отличается цвет или марка компаунда от указанного в КД. Видимость компаунда по периметру между корпусом и крышкой	Рисунок Б.3
4	Клей между корпусом и кнопкой	Равномерный контур клея без наплывов на корпус с плотным прилеганием кнопки	Рисунок Б.4
5	Выступание крышки	выступание крышки не более чем на 0,5мм	Рисунок Б.5

Рисунок Б.1 – Разновысотность кнопок

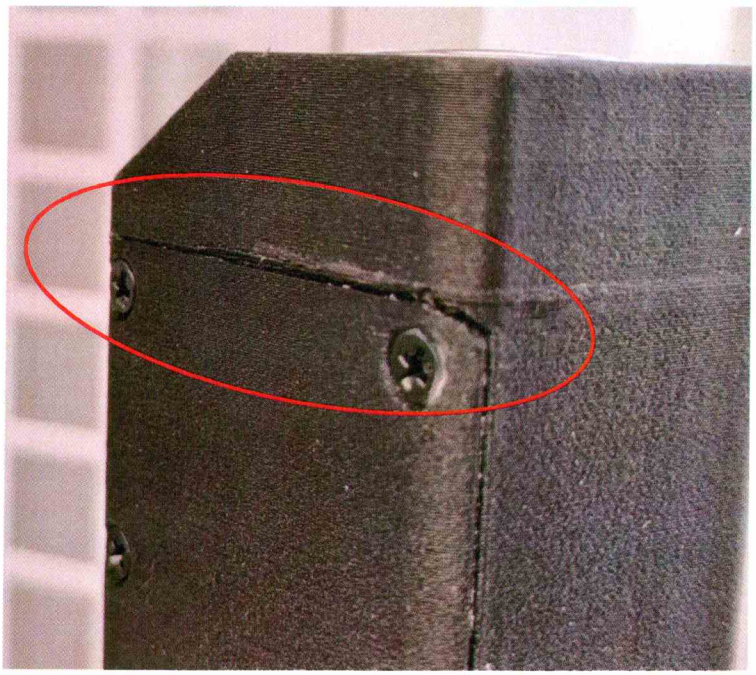
Рисунок Б.2 – Зазор между крышкой и корпусом

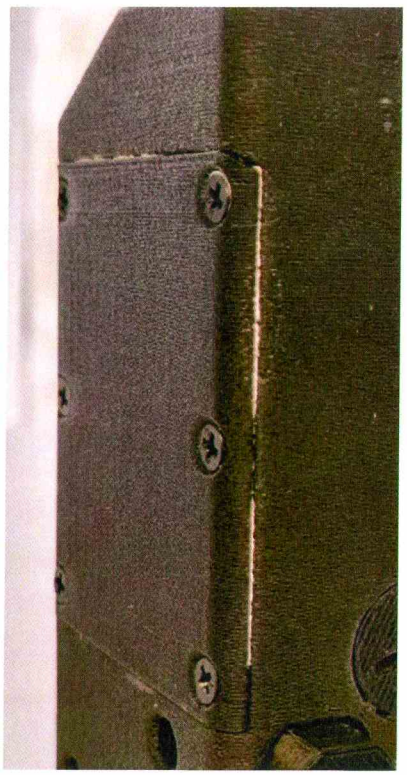
Рисунок Б.3 - Видимость компаунда по периметру

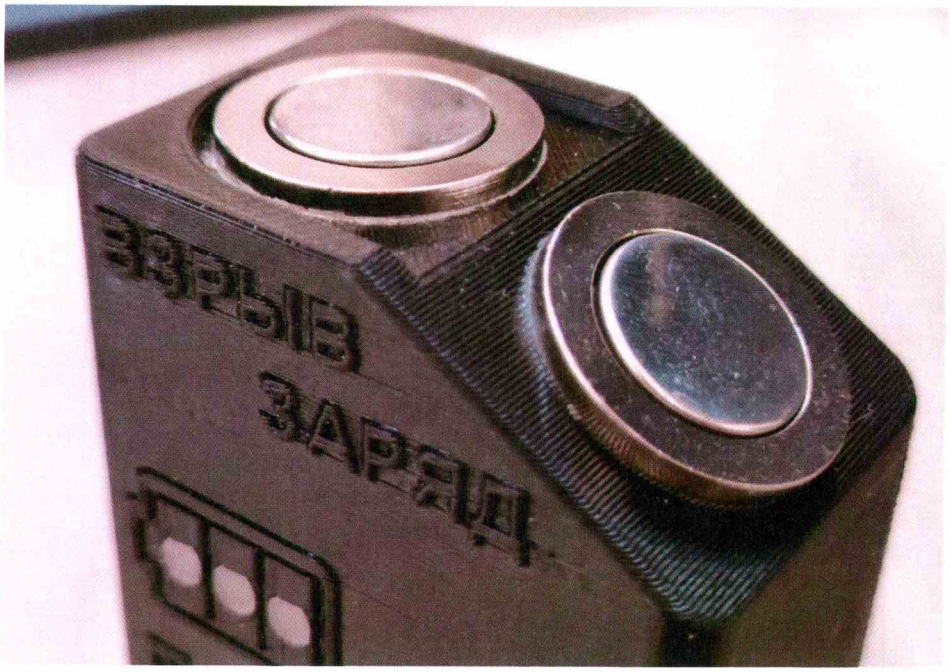
Рисунок Б.4 - Видимость клея

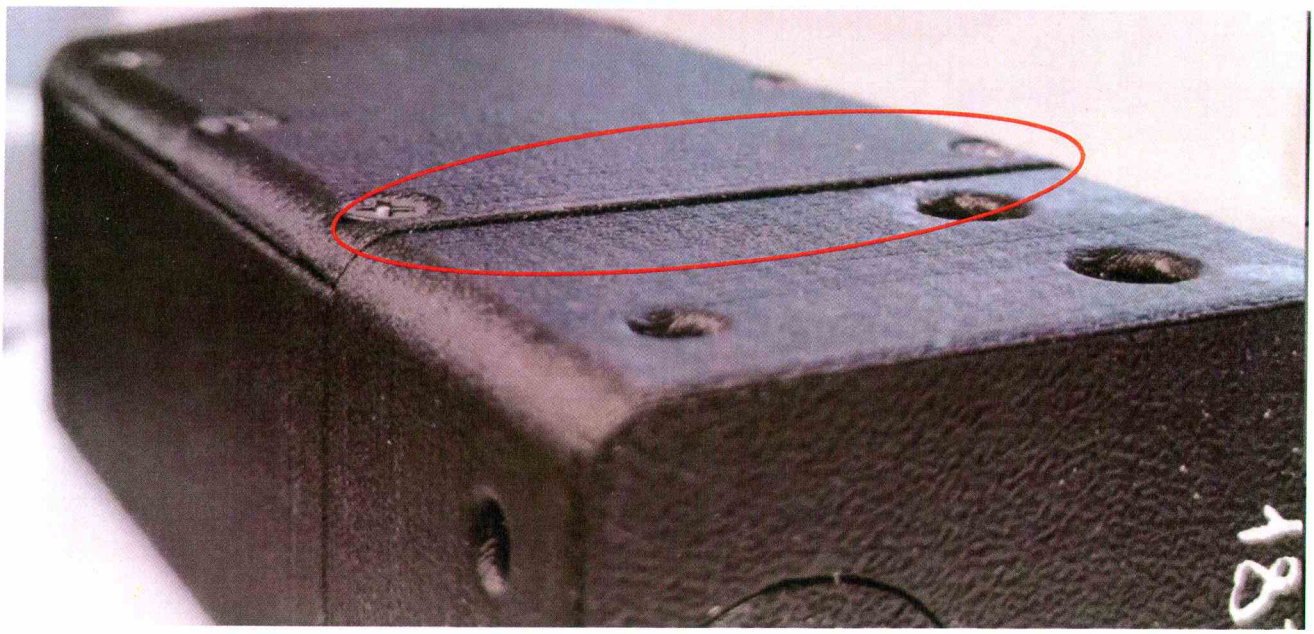
Рисунок Б.5 – Выступание крышки

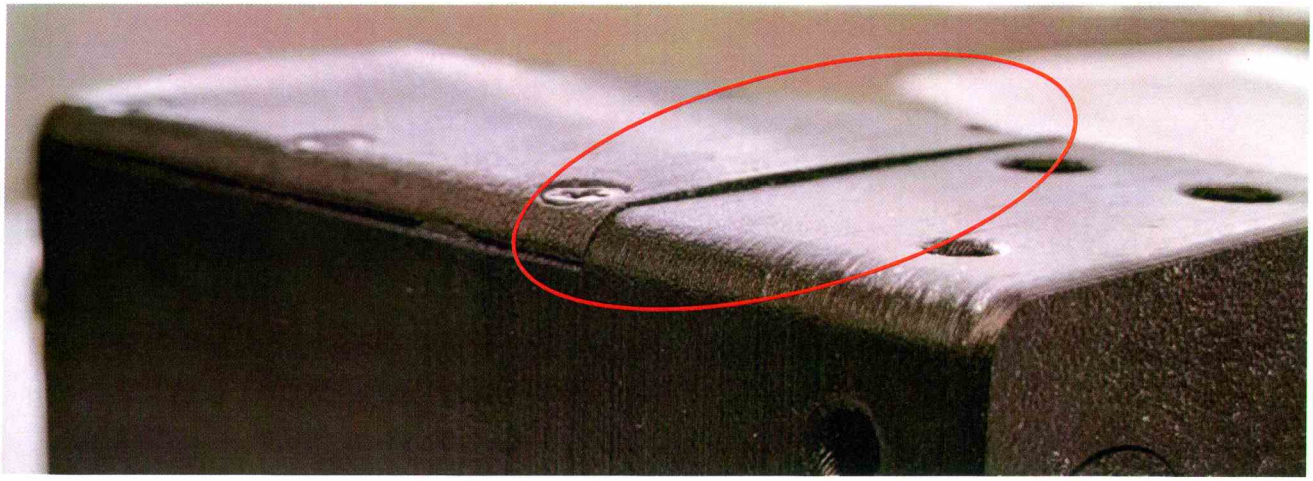
№	Дефект	Описание	Внешний вид	Способ исправления
1	Выступание крышки	Неровное прилегание крышки к корпусу, выпуклость крышки, выступание крышки более чем на 0,5мм	Рисунок В.1	Убрать крышку, зачистить место прилегания крышки, определить из-за чего крышка полностью не прилегает к корпусу и устранить проблему
2	Клей между корпусом и кнопкой	Торчащие излишки клея между корпусом и кнопкой	Рисунок В.2	Излишки клея убрать шилом. Добиться равномерного контура клея без наплывов на корпус с плотным прилеганием кнопки
3	Наплывы лака, плохая лакировка	Грязная лакировка, неравномерное покрытие, подтеки лака на корпусе	Рисунок В.3, Рисунок В.4, Рисунок В.5	Убрать лишний лак (спиртом) и покрыть заново высушенный участок согласно ТТП
4	Замятие заглушки батарейного отсека	Механическое повреждение заглушки	Рисунок В.6, Рисунок В.7	Заменить заглушку на новую
5	Выступание заглушки	Выступание заглушки батарейного отсека из корпуса	Рисунок В.8	Зачистить внутреннюю часть корпуса в месте прилегания заглушки зенкером 20,5 мм, 45°

Рисунок В.1 – Выступание крышки

Рисунок В.2 – Торчащий клей

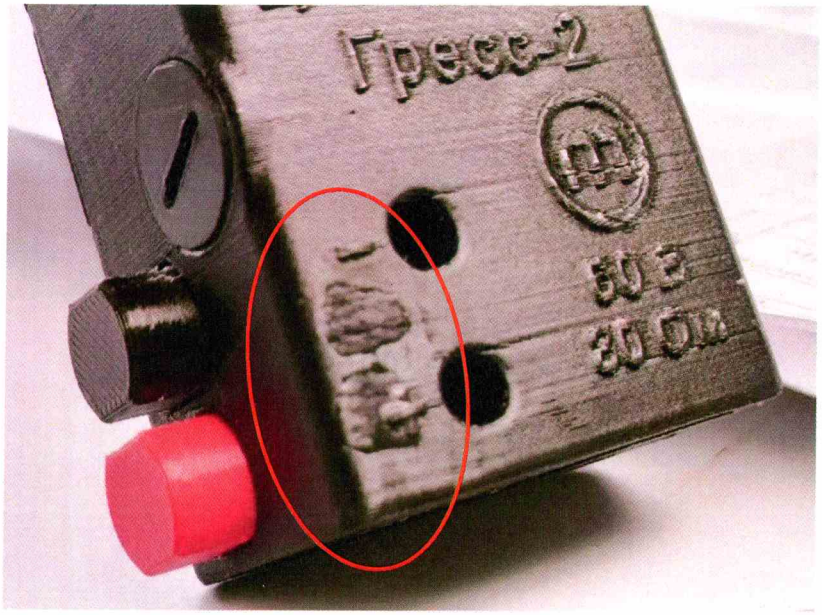
Рисунок В.3 – Наплывы лака

Рисунок В.4 – Наплыв лака

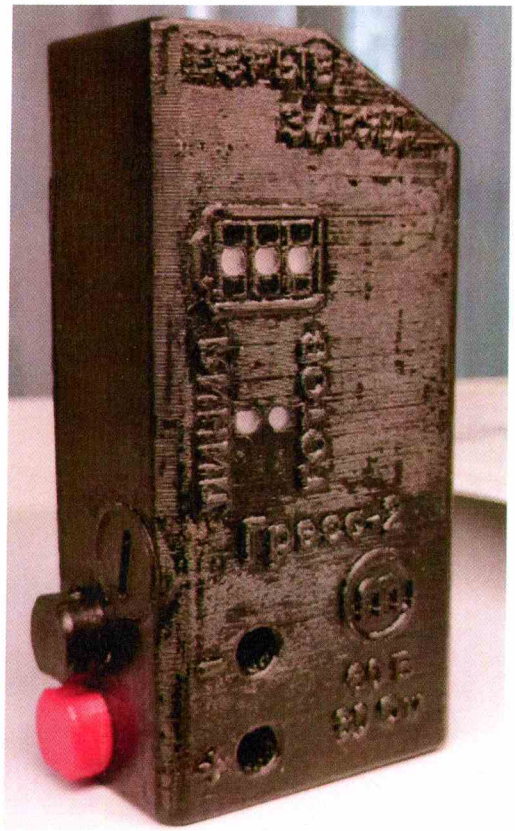
Рисунок В.5 – Плохая лакировка

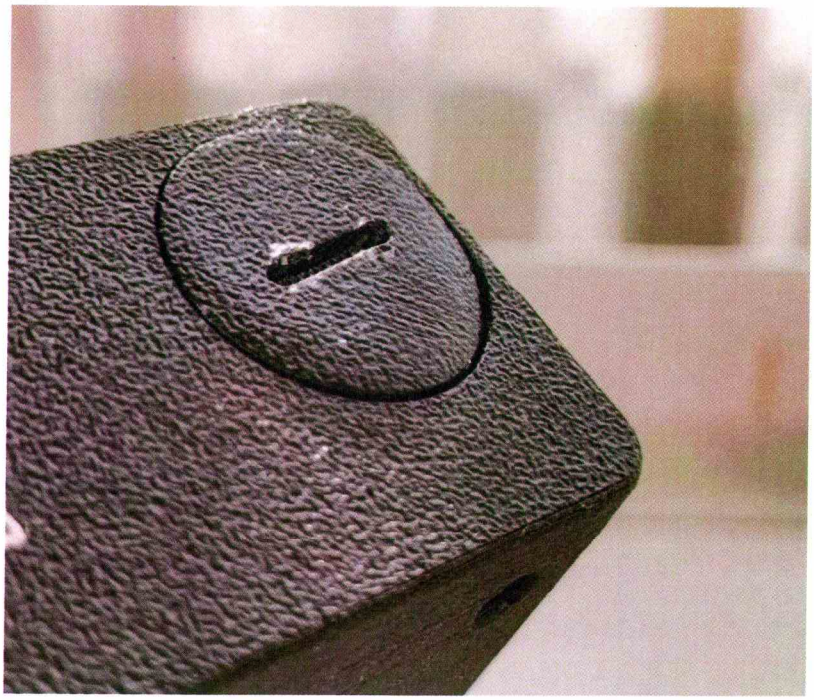
Рисунок В.6 – Кривизна заглушки

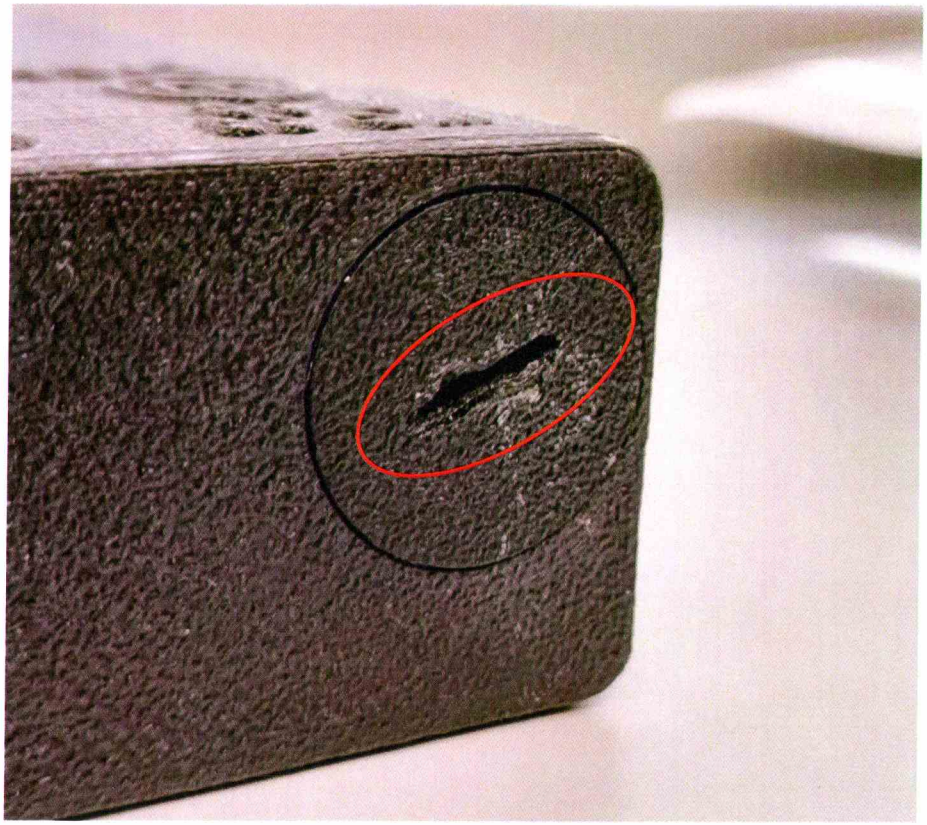
Рисунок В.7 – Деформация шлица

Рисунок В.8 – Выступание заглушки из корпуса

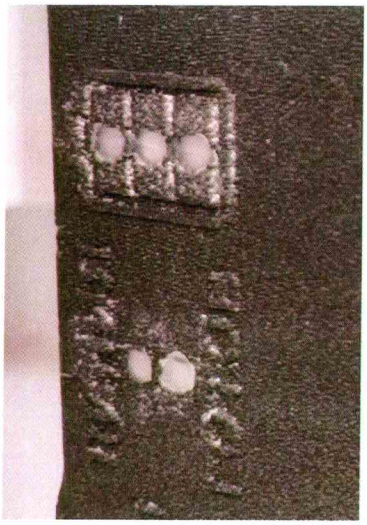
6	Разнотонность крышки и корпуса	Заметное отличие цвета крышки и корпуса	Рисунок В.9	Заменить крышку с подходящим материалом
7	Белые следы на корпусе изделия	Локальные белые следы (потёртости, разводы) на поверхности изделия	Рисунок В.10	Зачистить участок щеткой со спиртом

Рисунок В.10 – Белые следы на пластике корпуса

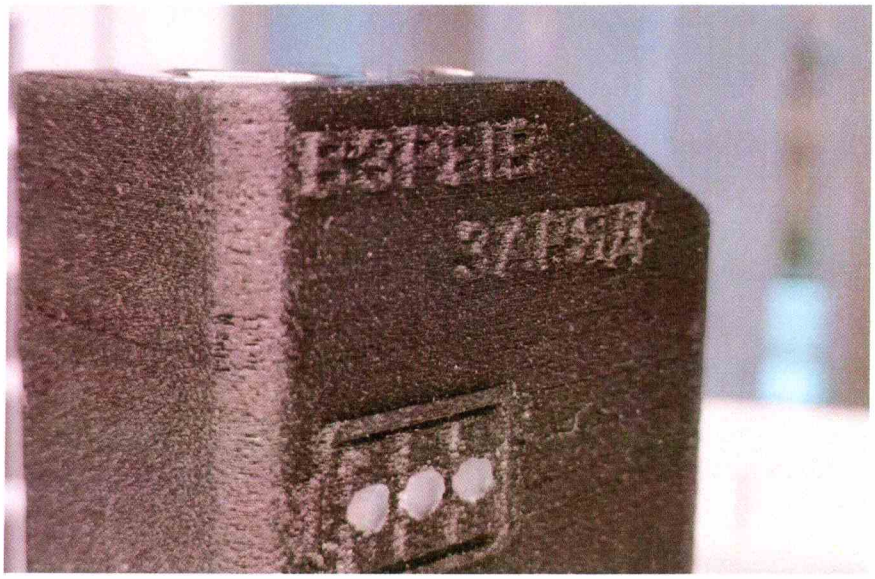
№	Дефект	Описание	Внешний вид	Заключение
1	Нечитаемость надписей	Надпись на корпусе изделия неразличима	Рисунок Г.1	Бракуется и разбирается
2	Трещина	Сквозная трещина на корпусе изделия	Рисунок Г.2	Бракуется и разбирается

Рисунок Г.1 – Плохая читаемость надписей

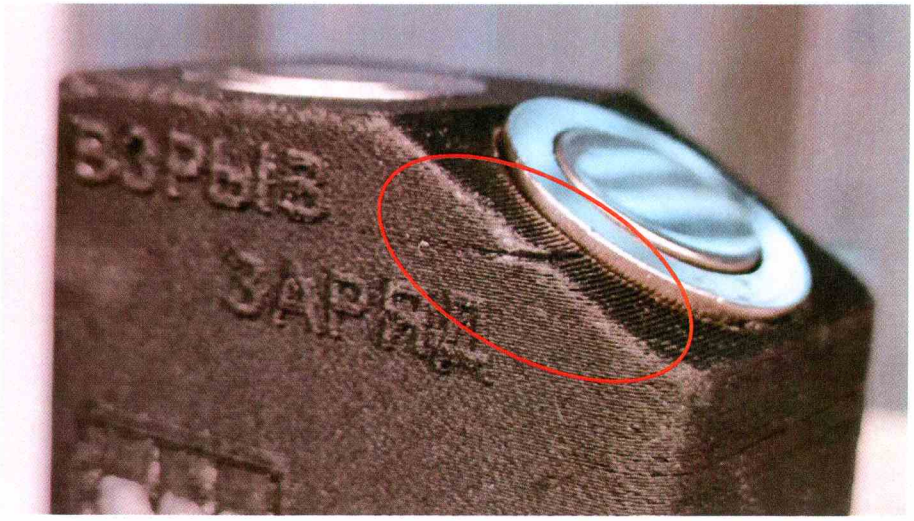
Рисунок Г.2 – Трещина на корпусе изделия от печати

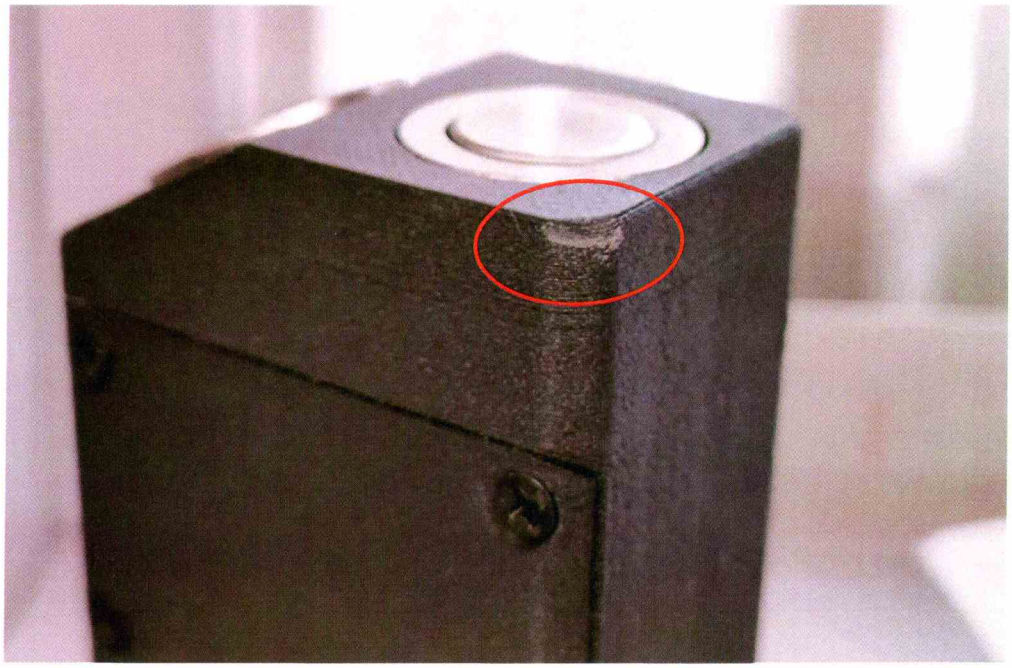
№	Дефект	Описание	Внешний вид	Заключение
1	Замятие	Дефекты на корпусе, вызванные механическим взаимодействием	Рисунок Д.1	Бракуется и разбирается
2	Зазор между кнопками и корпусом	Неплотное прилегание кнопок, видимый зазор более 1,5 мм	Рисунок Д.2	Бракуется и разбирается
3	Трещина	Сквозная трещина по всему периметру корпуса	Рисунок Д.3	Бракуется и разбирается

Рисунок Д.1 – Замятие на корпусе

Рисунок Д.2 – Зазор между кнопкой и корпусом

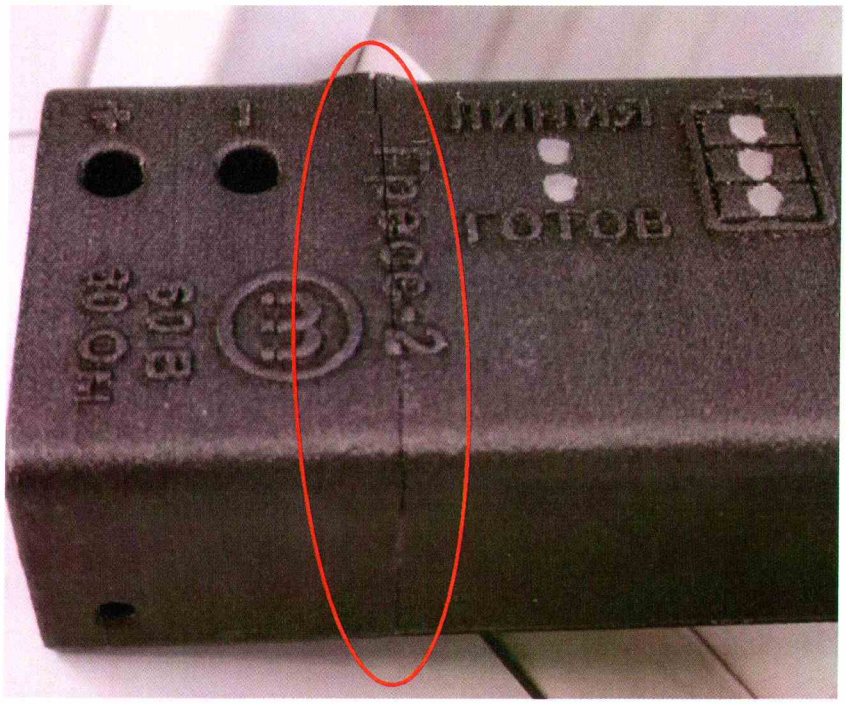
Рисунок Д.3 – Сквозная трещина по всему периметру корпуса
