ОБЗОР несчастных случаев со сторонними лицами, произошедших в ДЗО ПАО «Россети» в III квартале 2021 года.

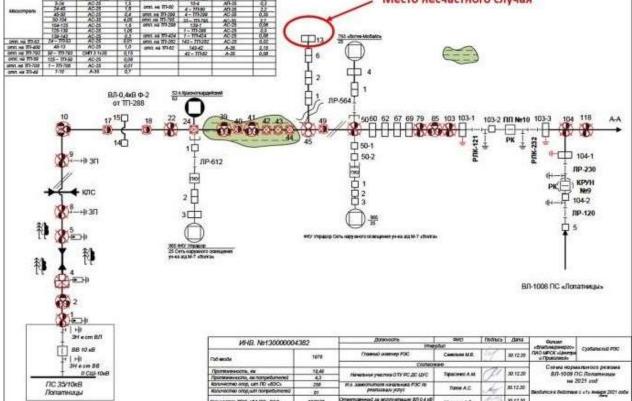
10.07.2021 при подъеме на опору №13 ВЛ 10 кВ с целью хищения цветного металла, Б. (пострадавший) приблизился на недопустимое расстояние к проводам ВЛ, находящимся под напряжением, и был смертельно поражен электрическим током. Прибывшей бригадой скорой медицинской помощи была констатирована смерть пострадавшего.

1. Подъем на опору ЛЭП с целью хищения цветных металлов и приближение на недопустимое расстояние к проводу ЛЭП, находящейся под напряжением.

Место несчастного случая на схеме нормального режима ЛЭП.

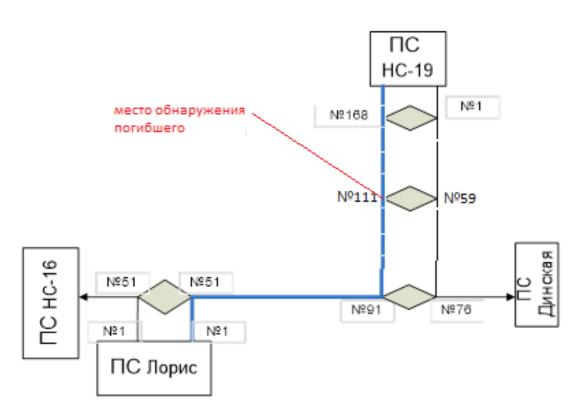
Пострадавший забрался на опору №111 ЛЭП (цель подъема на опору ЛЭП не установлена), присел на траверсу, приблизился левой стопой к шлейфу провода и был смертельно поражен электрическим током.

1. Приближение пострадавшего к проводу ЛЭП, находящейся под напряжением, на расстояние менее допустимого.

Место несчастного случая на схеме ЛЭП.

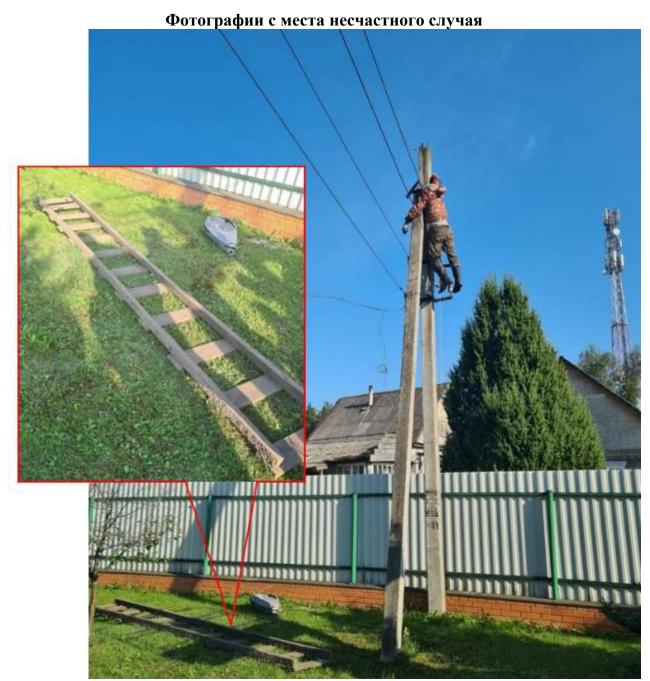
31.08.2021 житель п. Шатурторф с целью самовольной установки светильника наружного освещения, поднялся с помощью лестницы на опору №21 ЛЭП и, приблизившись к проводу ЛЭП, находящейся под напряжением, был смертельно поражен электрическим током.

1. Самовольный подъем пострадавшего на опору и приближение к проводу ЛЭП, находящейся под напряжением, на расстояние менее допустимого.

Место несчастного случая.

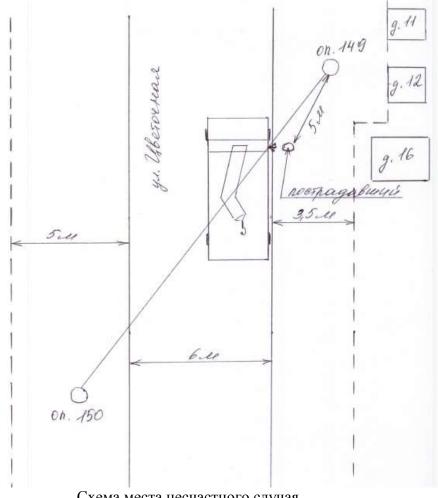
03.09.2021 при выгрузке поддонов с бордюрным камнем из кузова автомобиля KAMA3 на обочину автодороги А.(пострадавший), управляя краномприближение манипулятором, допустил стрелы крана-манипулятора недопустимое расстояние к проводу фазы «С» ЛЭП, находящемуся напряжением, и был смертельно поражен электрическим током. Прибывшая бригада скорой медицинской помощи констатировала смерть пострадавшего.

- 1. Приближение стрелы крана-манипулятора на недопустимое расстояние к проводам ЛЭП, находящимся под напряжением.
- 2. Несанкционированное проведение погрузочно-разгрузочных работ в охранной зоне ЛЭП без получения письменного решения сетевой организации.

Схема места несчастного случая.

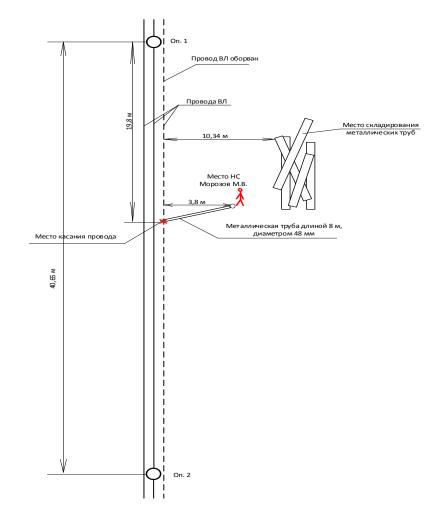
08.09.2021 на территории ООО «Скармет» осуществлялась приемка вторичного металлолома в пролете опор №№1-2 ЛЭП. Мастер М. производил работы по складированию металлолома вручную. При подъеме металлической трубы (длина 8 метров) М. допустил ее приближение к проводу ЛЭП, в результате чего был поражен электрическим током. Скорая медицинская помощь по прибытию констатировала смерть пострадавшего.

- 1. Приближение металлической трубы, при перемещении ее по территории предприятия ООО «Скармет», на недопустимое расстояние к проводу ЛЭП, находящейся под напряжением.
- 2. Производство несанкционированных работ в охранной зоне ЛЭП и приближение пострадавшим металлической трубы на недопустимое расстояние к проводу ЛЭП, находящейся под напряжением.

Схема несчастного случая с Морозовым М.В. в пролете опор №1-2 отпайки на ТП 10/0,4 кВ № 20-74 ВЛ 10 кВ Ф-7 ПС 220 кВ Котельнич

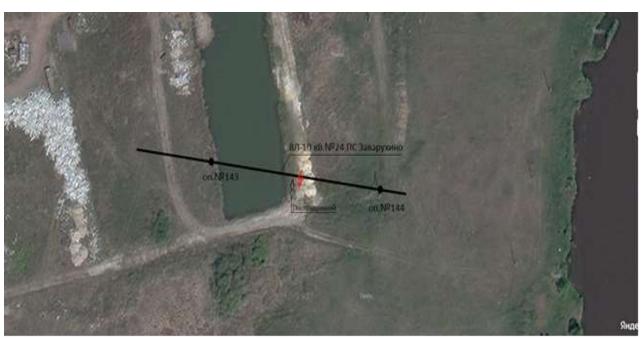
- 1. Поражение электрическим током при приближении пострадавшим удилища к токоведущим частям ЛЭП, находящимся под напряжением, на расстояние менее допустимого.
- 2. Непонимание пострадавшим опасности приближения удилища к проводу ЛЭП, игнорирование информационных плакатов, размещенных на опорах №№143, 144 ЛЭП.

Схема места несчастного случая на карте местности.
