Informe n.º
2026-DEMO-A-0002
Versión 1

Control de fugas

Titular	Oficinas Ejemplo, S. L. (ficticia)
CIF	B00000003
Contacto	Elena Navarro (servicios generales) · 600 000 003
Instalación	Edificio de oficinas
Dirección	Calle de la Industria 5, Paterna
Uso	Restantes usos
Expediente	—
Potencia declarada	210 kW frío · 30 kW calor
Contrato / manual	Sí / Sí

Equipo: Enfriadora · Cubierta · Marca Ficticia ENF-1800

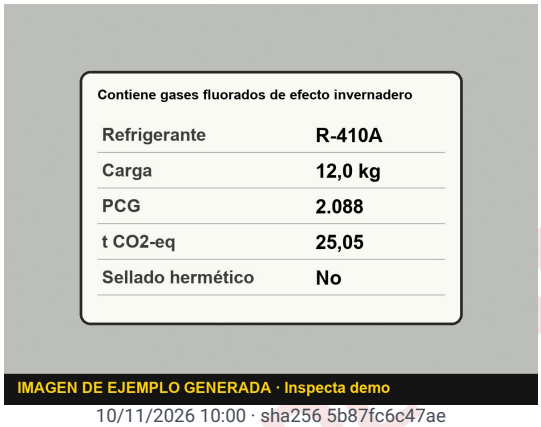
Fotos

Método	Detector	Resultado	Localización	Reparada	Nuevo control
—	—	Fuga	Válvula de servicio	Sí	Entre el 11/11/2026 y el 10/12/2026
