Ref: 2016063040

RAPPORT DE MISE EN SERVICE D'UNE INSTALLATION ELECTRIQUE / CONTRÔLE PÉRIODIQUE

Lieu du contrôle: Rue Hoyoux 91, 4040 HERSTAL

Agent-visiteur: Johny Onclin Date du contrôle: 01/07/2016

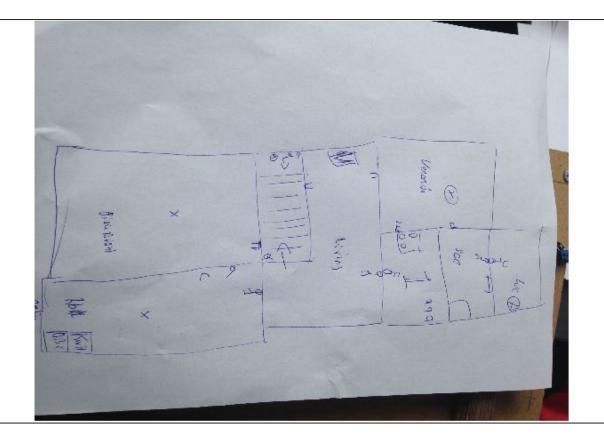
Schéma d'implantation simplifié (< 01/10/1981) ou photo de l'installation électrique (> ou < 01/10/1981)

4 FUSIBLES AUTO SANS MARQUAGE
