Rue Godin 81, 4800 ENSIVAL

Ref: 2016063036

# RAPPORT DE MISE EN SERVICE D'UNE INSTALLATION ELECTRIQUE / CONTRÔLE PÉRIODIQUE

Date du contrôle: 01/07/2016

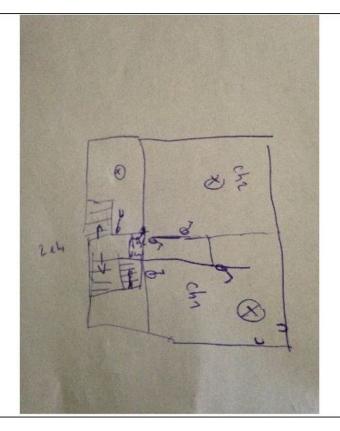
## Schéma d'implantation simplifié (< 01/10/1981) ou photo de l'installation électrique (> ou < 01/10/1981)

2 FUSIBLES AUTO SANS MARQUAGE

- 2.04 7.04 7.12 7.15 8.04 8.17 2ETAGE palier chambres
- 2.04 313 7.04 7.15 7.20 8.17 REZ ( couloir+ salon+sam+cuisine+sdb+ caves
